峨眉至汉源高速公路 JC-4 标段

隧道监控量测项目

大峡谷隧道出口端监控量测月报

(2019.2.20~2019.3.20)

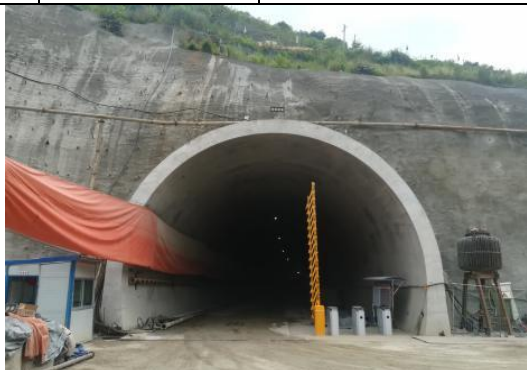
图 1.1 大峡谷隧道出口右洞洞门照

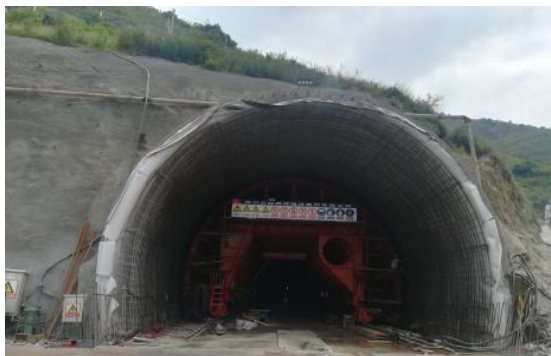
图 1.2 大峡谷隧道出口左洞洞门照

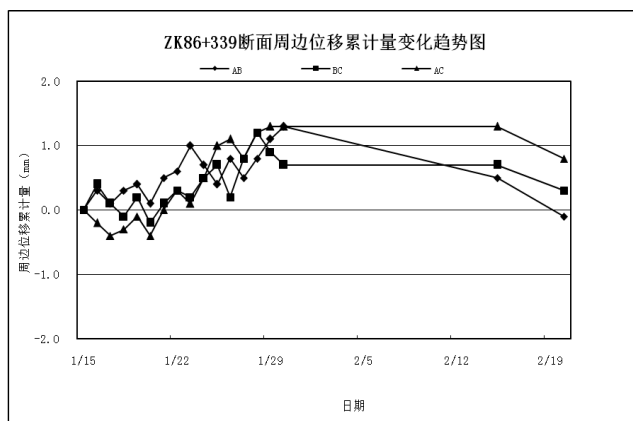
图 2-2

断面里程	测线名称						变化趋势	附图 序号
	本月收敛值			累计收敛值				
	△ AB	△ AC	△ BC	ΣAB	ΣAC	ΣBC		
ZK86+369	2.1	0.4	1.5	0.7	-1.20	0.4	二衬覆盖	1-2
ZK86+339	-4.7	-2.5	3.2	-4.8	-1.7	3.5	趋势平稳	2-2
ZK86+291	1.5	-5.2	1.1	1.5	-5.2	1.1	趋势平稳	3-2
ZK86+250	-0.6	0.0	-0.8	-0.6	0.0	-0.8	趋势平稳	4-1
K86+432	0.7	-1.1	0.5	0.8	-5.8	1.5	二衬覆盖	5-2
K86+385	-0.9	-1.4	-3.1	-5.7	-0.8	-4.3	趋势平稳	6-2
K86+334	-7.8	-3.3	-0.2	-7.8	-3.3	-0.2	趋势平稳	7-2

本月隧道左右线净空收敛监测数据变化较为平稳, 无异常数据。其中, 变化较大的为 ZK86+339 断面, AB 测线本月收敛-4.7mm; AC 测线本月收敛-2.5mm; BC 测线本月扩张 3.2mm, K86+334 断面, AB 测线本月收敛-7.8mm; AC 测线本月收敛-3.3mm; 总体趋势平稳。
