峨眉至汉源高速公路 JC-4 标段

**大峡谷隧道出口端监控量测月报**

(2019.7.20~2019.8.20)

# **峨眉至汉源高速公路 JC-4 标段**

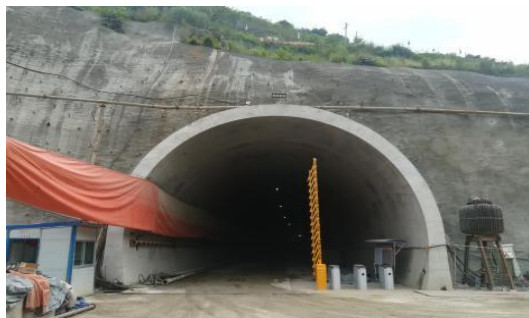
图 1.1 大峡谷隧道出口右洞洞门照

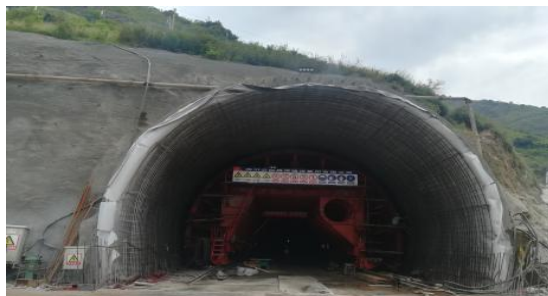
图 1.2 大峡谷隧道出口左洞洞门照
