峨眉至汉源高速公路 JC-4 标段

大峡谷隧道出口端监控量测月报

(2018.12.20~2019.1.20)

上海同济检测技术有限公司

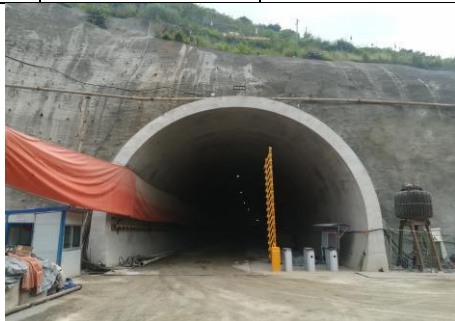
图 1.1 大峡谷隧道出口右洞洞门照

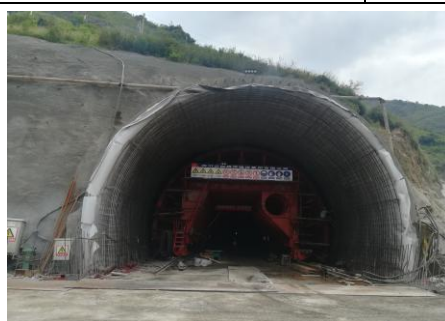
图 1.2 大峡谷隧道出口左洞洞门照
