2.1 Avaliação dos dados existentes

Em fevereiro de 2004, a empresa GEOKLOCK apresentou a “Avaliação Complementar da Qualidade dos Solos e Avaliação de Riscos – Site Km 1,8”, com o objetivo de avaliar quali/quantitativamente os solos locais, visando substanciar os estudos geoquímicos e definir a necessidade de medidas de remediação, embasadas em risco.

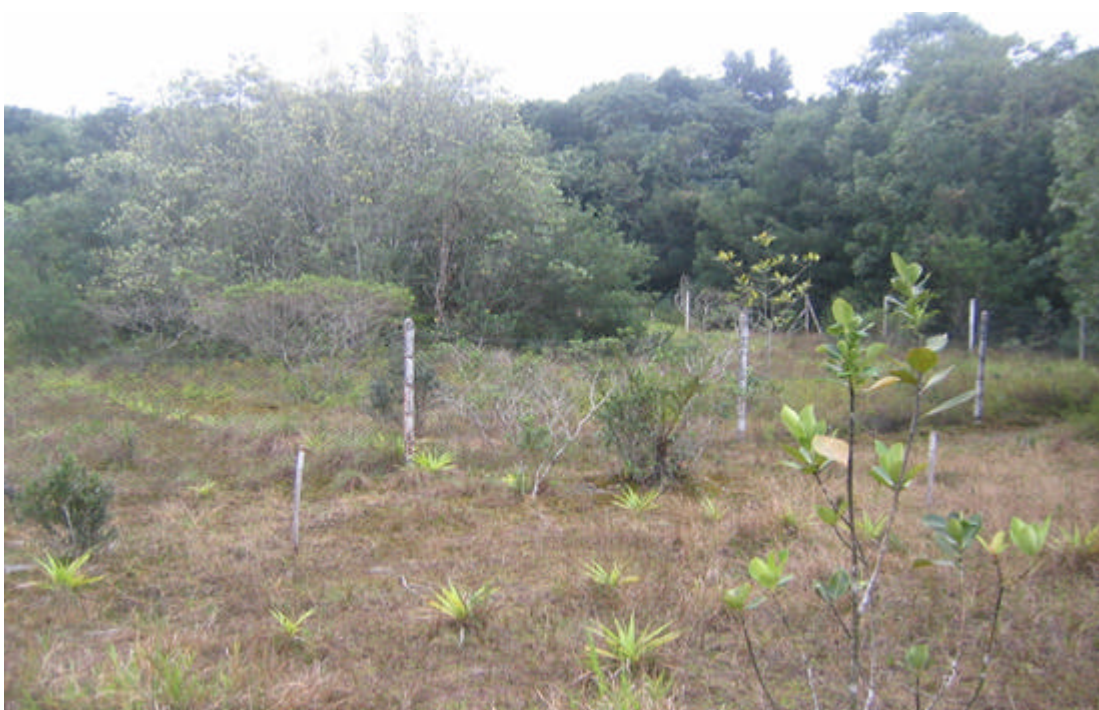
Foto 9 - Local de deposição de resíduos no site Km 5,0

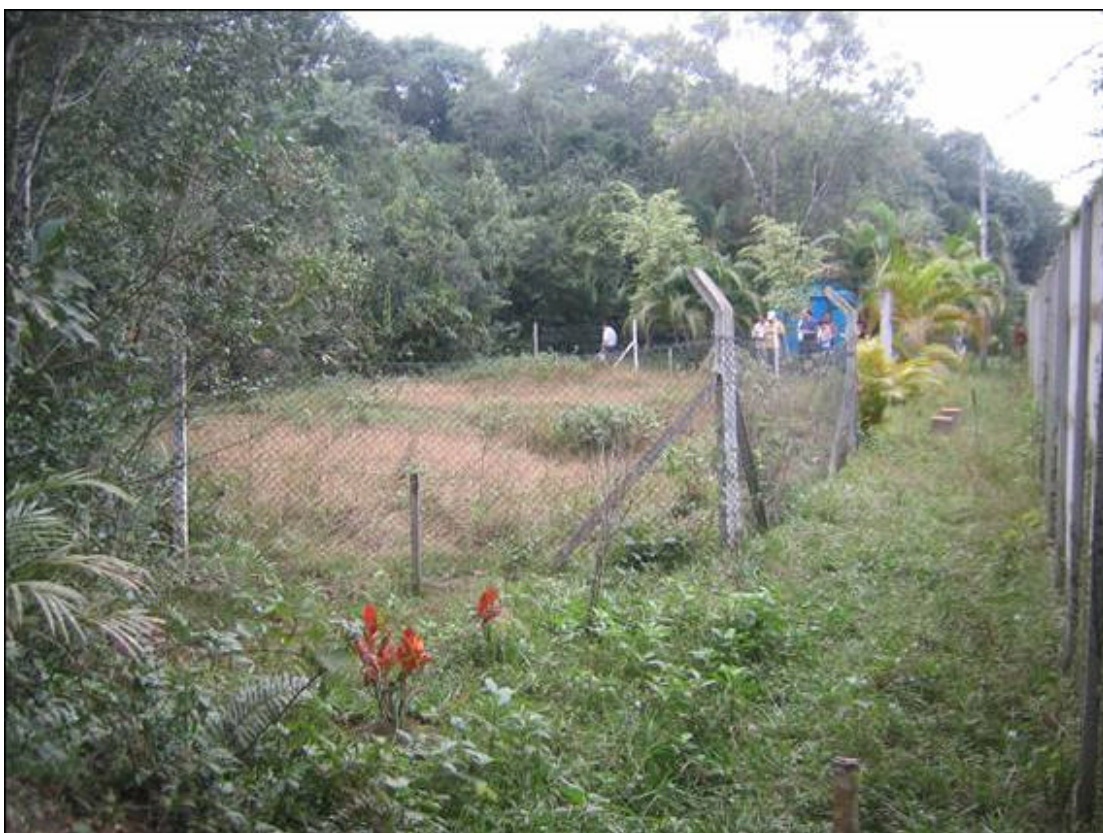
Foto 10 - Local de deposição de resíduos no site Km 6,2

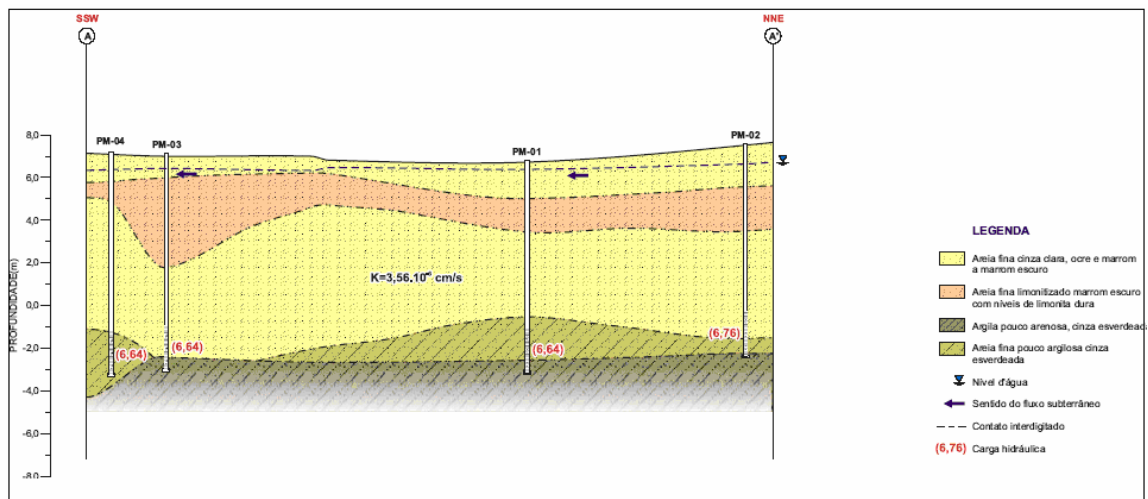
Figura 31 – Seção hidrogeológica no site Km 6,2

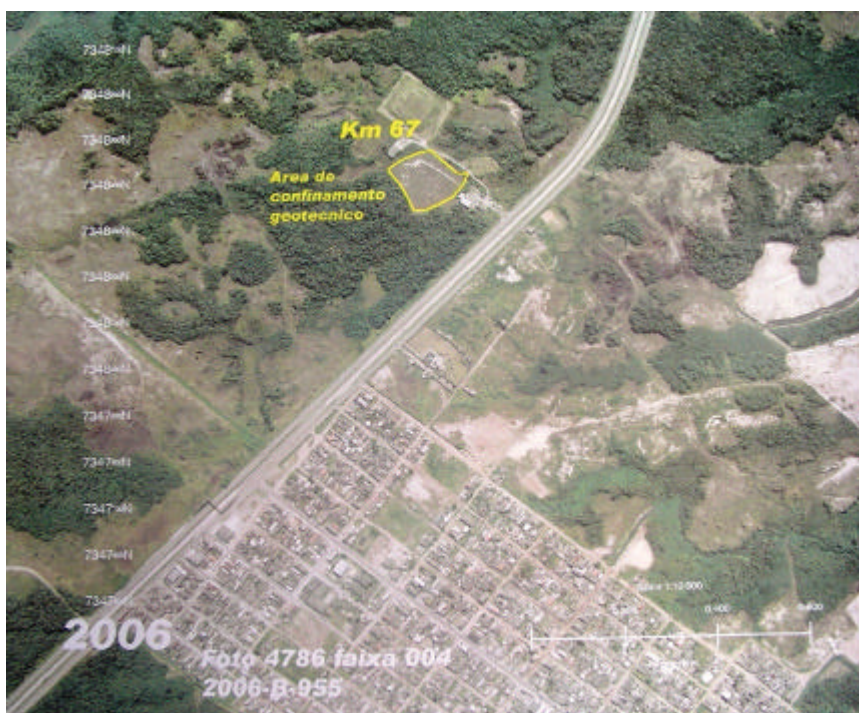
Foto 12 – Visão aérea do site Km 67 e seus entornos

No Site Km 67 encontra-se em funcionamento, desde 1988, um sistema de bombeamento e tratamento de águas subterrâneas, com cinco poços de captação, com capacidade total de 5 m³/h e doze piezômetros para monitoramento, distribuídos no entorno da estação de espera. Após a saturação por compostos organoclorados, as torres são armazenadas para posterior definição de destinação final. O lançamento das águas tratadas é realizado no Rio Branco, que esta localizada a cerca de 500m do local da ETA.

A **Foto 12** apresenta uma visão aérea com a localização do site Km-67 e seus entornos, assinalando uma distância de aproximadamente 500m para a residência mais próxima.

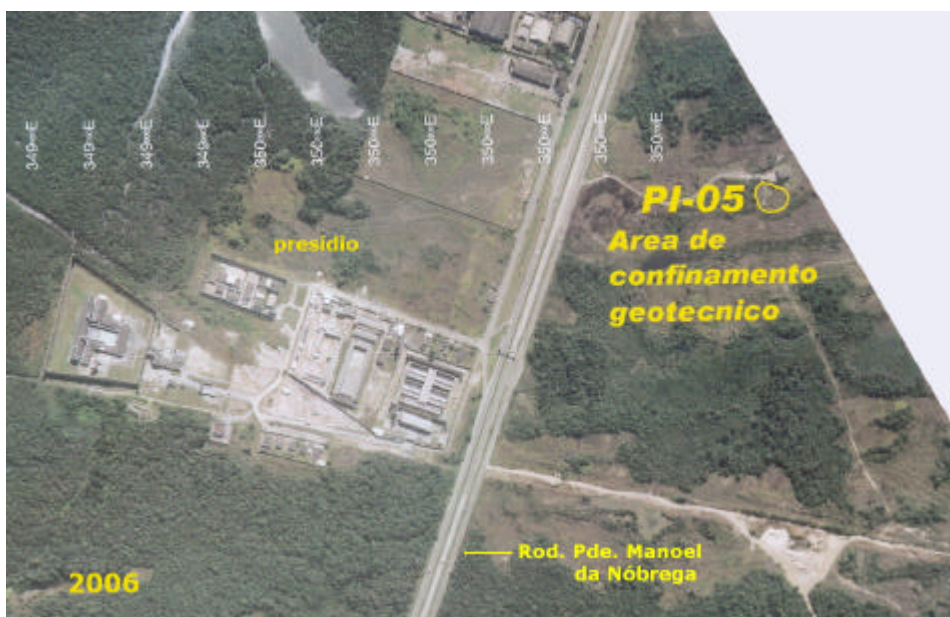
Foto 13 – Vista área do site PI-05.

A área do site é de 14.000 m² de propriedade privada, não pertencente à Rhodia. O acesso ao site PI-05 é realizado pelo km 282,5 da Rodovia Padre Manoel da Nóbrega, distando aproximadamente 300 metros da estrada, ao lado de uma área alagada. A **Foto 13** apresenta uma visão aérea recente da área, no ano de 2006.

A área do site é cercada, identificada com placas, e com a presença de vigia nos períodos do dia e da noite. No local já foram removidos cerca de 250 toneladas de resíduos e solos contaminados que eram distribuídos em dois focos distintos.

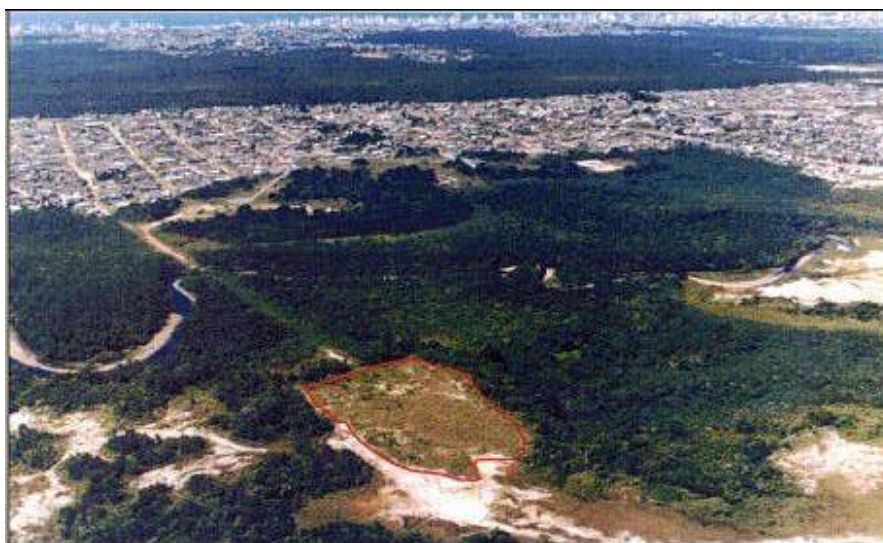
Foto 14 – Vista aérea do site PI-06 (2000)

O site PI 06 possui uma área cercada de 6.450 m² e foi utilizado pela Rhodia Brasil Ltda como pátio de manobras e estocagem temporária de resíduos removidos do site Quarentenário entre Janeiro a Maio/87 e Abril 88 a julho de 89 (**Foto 14**). O impacto ambiental anteriormente existente deveu-se a perdas de fragmentos de resíduos, solos e materiais durante o manuseio.

A área pertencente ao Estado de São Paulo, de difícil acesso, cercada, identificada com placas, com vigia esporádica no período do dia e sem vigia no período da noite. Não há população no entorno. A população mais próxima esta localizada a aproximadamente 800m do local

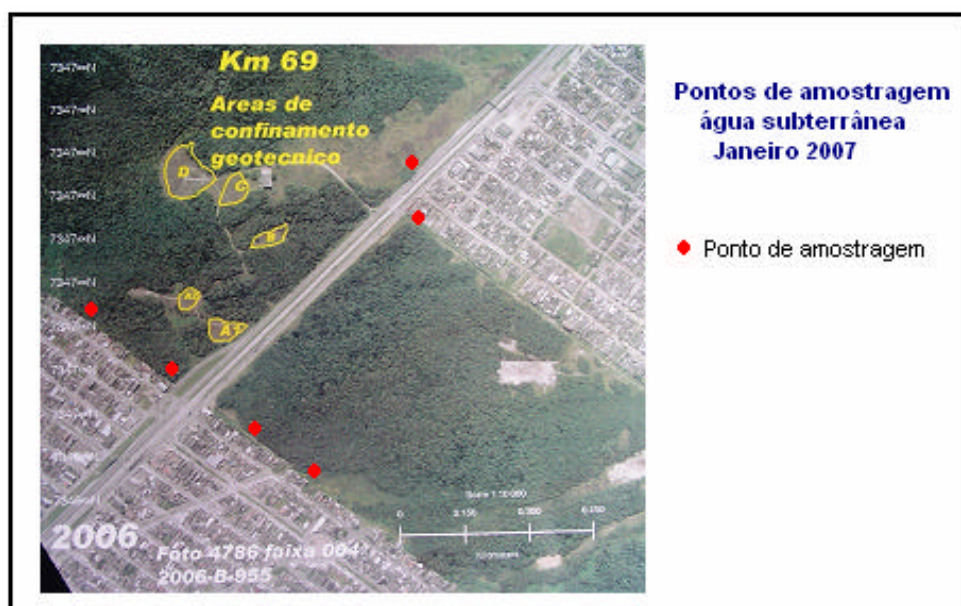
A seguir, na **Figura 53** são assinalados os desenhos esquemáticos para a localização dos pontos de amostragem de solo superficial e de água subterrânea no *site* Km 69, sugeridos pela Ambios Engenharia.

Figura 53: Desenho esquemático para localização dos novos pontos de amostragem de água subterrânea no *site* Km 69.

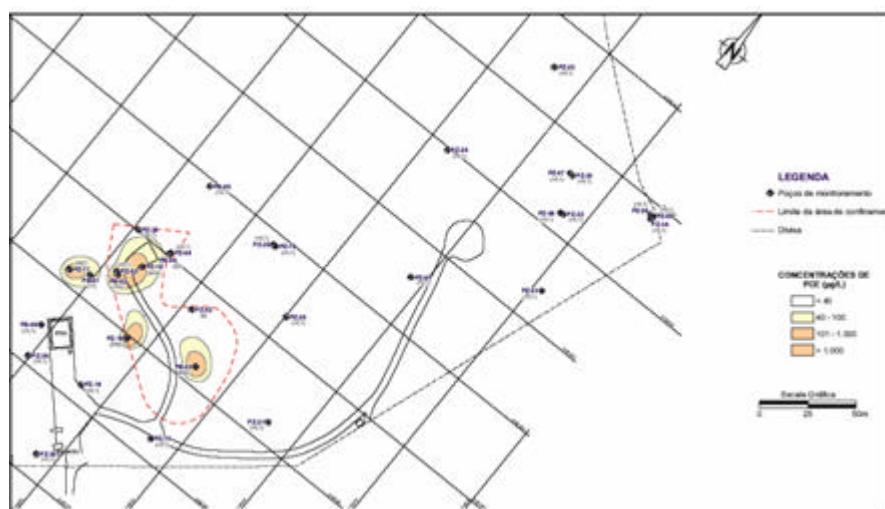
Figura 59 – Distribuição de Tetracloroetileno no aquífero livre

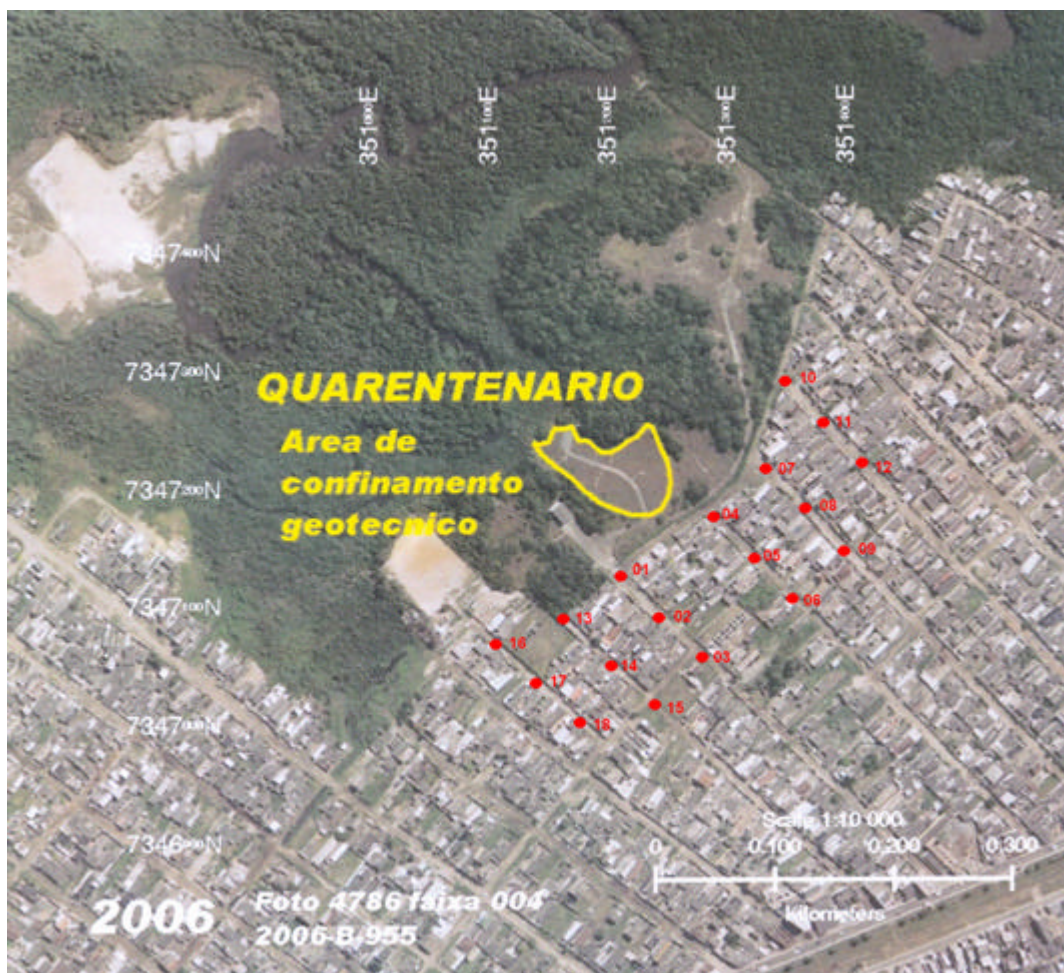
A **Figura 62** apresenta o desenho esquemático para a localização dos pontos de amostragem de solo superficial no *site* Quarentenário, na amostragem realizada em janeiro de 2007, sugeridos pela Ambios Engenharia, com a respectiva numeração das amostras durante a execução no campo.

Figura 62 – Localização dos pontos de amostragem de solo superficial – jan 2007

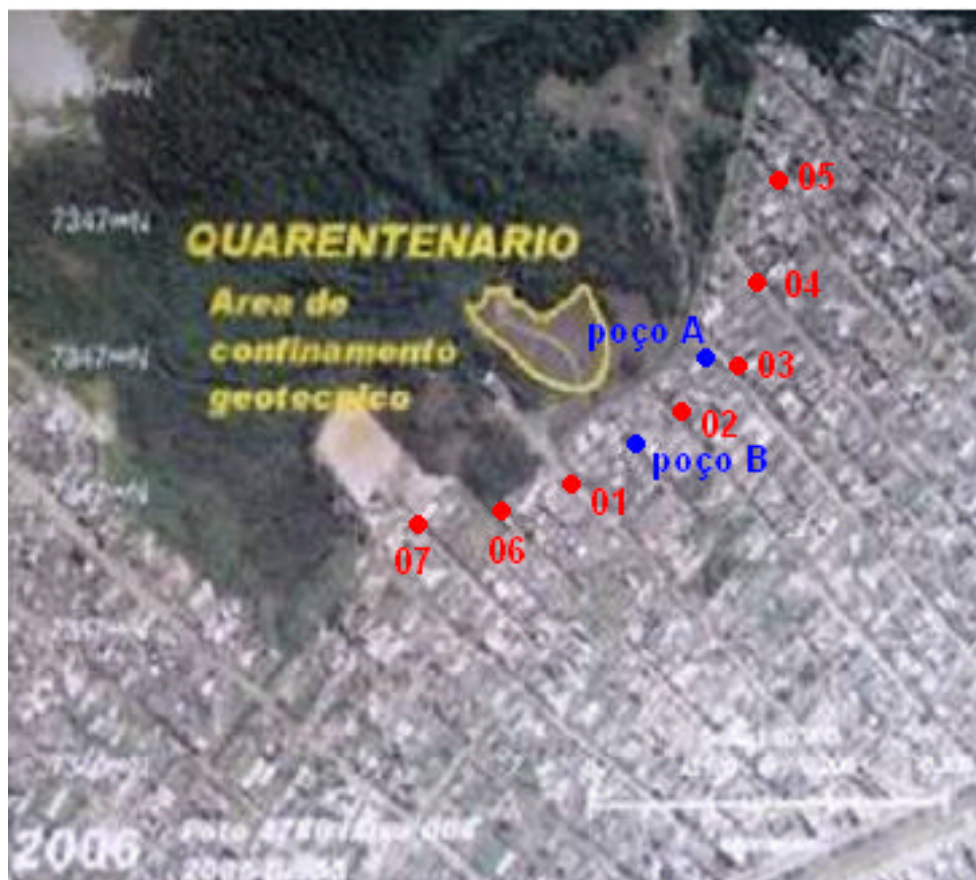
A **Figura 63** apresenta o desenho esquemático para a localização dos pontos de amostragem de água subterrânea no *site* Quarentenário, na amostragem realizada em janeiro de 2007, sugeridos pela Ambios Engenharia, com a respectiva numeração das amostras durante a execução no campo. Afora a amostragem da água subterrânea pela instalação de piezômetros, durante o acompanhamento dos trabalhos no campo, a equipe de avaliação de risco localizou 2 poços em residências, cujos proprietários permitiram a coleta de água. Estes dois pontos estão assinalados como “poço A” e “poço B”.

Figura 63 – Localização dos pontos de amostragem de água subterrânea
Janeiro 2007
