LAUDO TÉCNICO CIRCUNSTANCIADO

O **Laudo Técnico** é uma resposta ao Termo de Notificação 130/2018 da Defesa Civil expedido para o Condomínio Residencial Santa Mônica, situado na Rodovia Diogo Machado, DF 140, Km 06, Santa Maria, Brasília – DF.

O Objeto da Notificação e interdição é o Muro de Contenção da Quadra de Tênis área de uso comum do Condomínio.

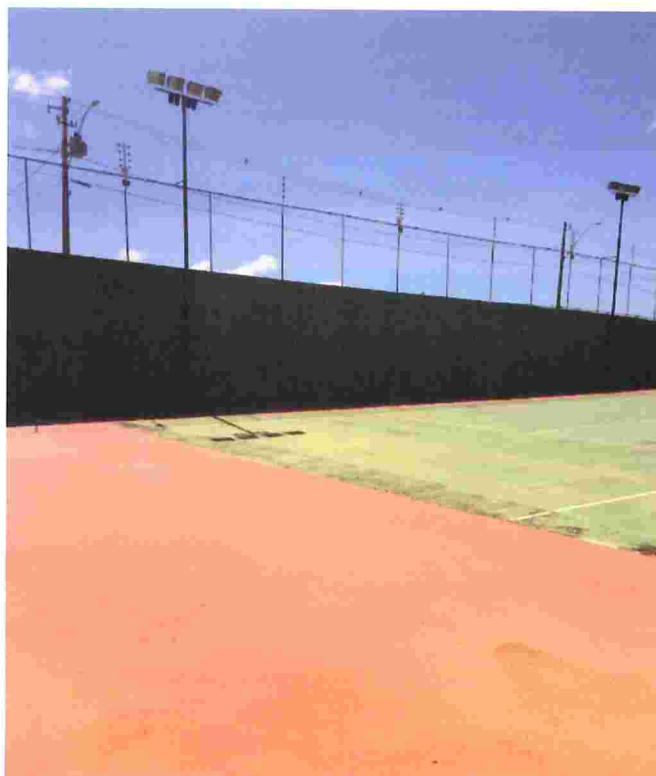
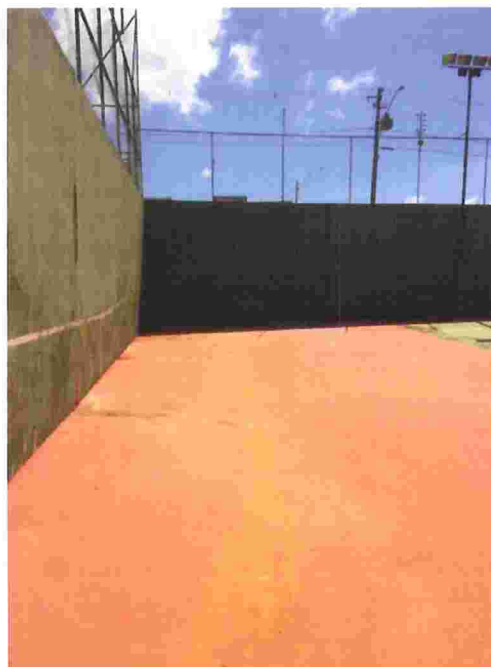
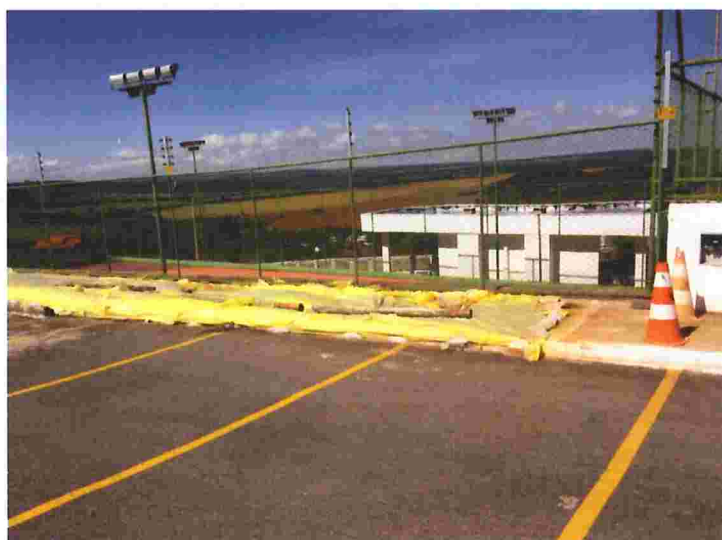
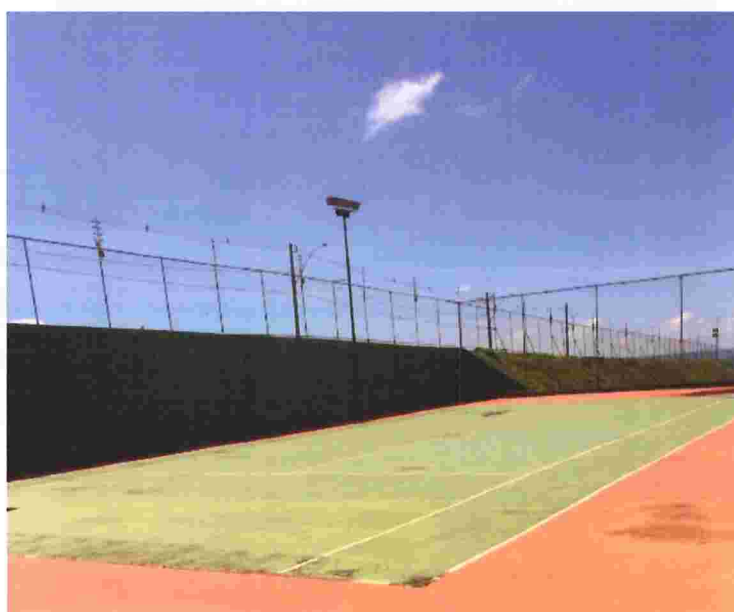
2. CENÁRIO ENCONTRADO:

Este Muro de Contenção com altura variando de 2,80 a 3,60 metros apresentou uma flambagem, identificando problemas estruturais.

A Calçada existente na via superior apresentou várias fissuras ao longo da sua extensão.

Com sua estrutura avariada a Defesa Civil solicita o isolamento do local e ainda que o Condomínio apresente um Laudo descrevendo as ações para a estabilidade da estrutura do muro de contenção.

Para evitar que este muro de Contenção venha a romper, instruímos que seja realizados Serviços Preliminares:

- 1) Contratação de uma empresa apta a realização dos serviços de engenharia;
- 2) Elaboração de um projeto (Croqui) de escoramento e um projeto para alívio de carga instantâneo do muro de contenção avariado (anexo1);
- 3) Registro de Anotação de Responsabilidade Técnica dos Serviços Prestado (anexo 2);
- 4) Desvio da água superficial da Pavimentação superior;
- 5) Vedação com lonas nas fissuras da calçada;
- 6) Escoramento Estruturado do muro de Contenção;
- 7) Perfuração em alguns pontos do muro, permitindo que a água escoe, aliviando a pressão no muro de contenção avariado.

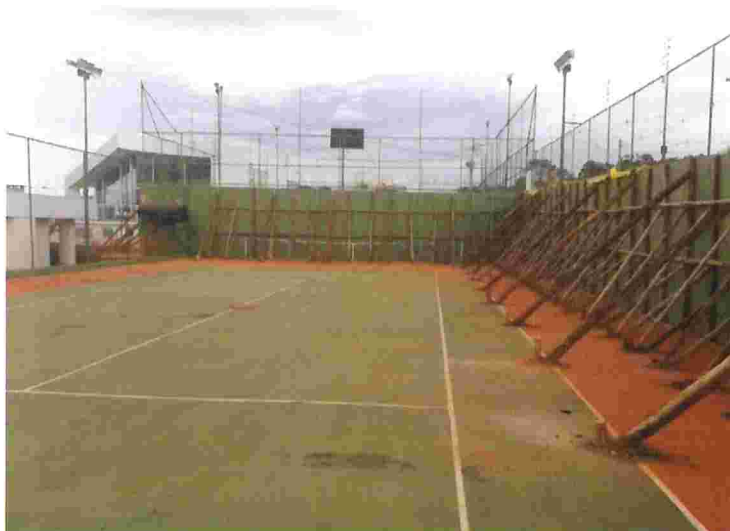
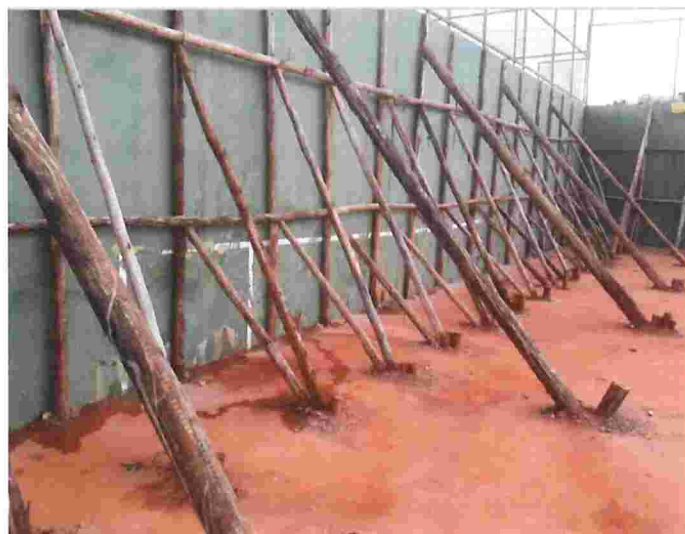
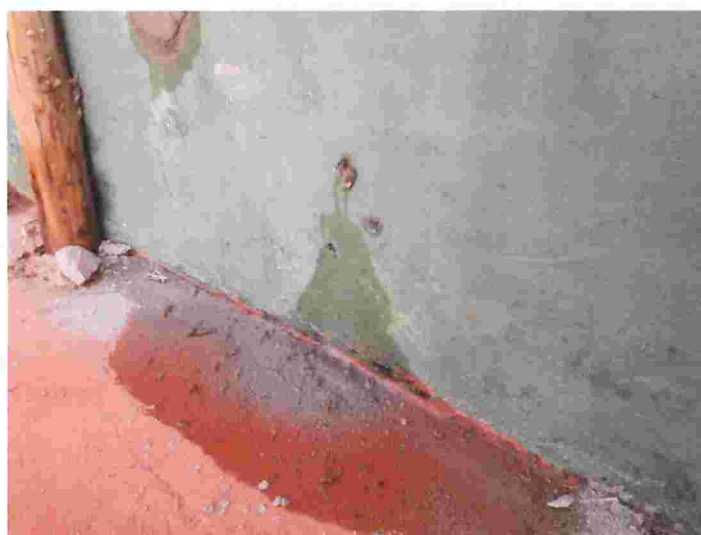
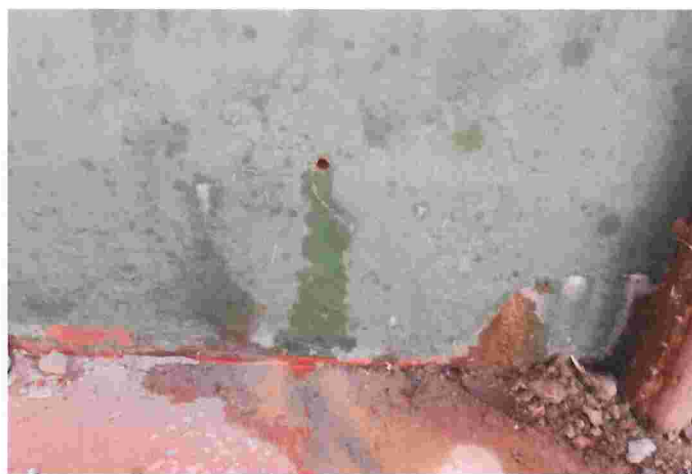
4.0 REGISTROS APÓS REALIZAÇÃO DOS SERVIÇOS PRELIMINARES:

Os serviços de escoramentos e ainda os serviços para alívio de carga do muro de contenção foram realizados.

Todo o muro avariado foi devidamente escorado, proporcionando assim um prazo maior para que seja realizado os serviços definitivos de reconstrução do muro de contenção.
