### NOTĂ DE CONSTATARE

Încheiată astăzi 02.05.2012 pe teritoriul administrativ al comunei Drajna

Comuna Drajna, sat Ogretin, str. Speranței nr. 8

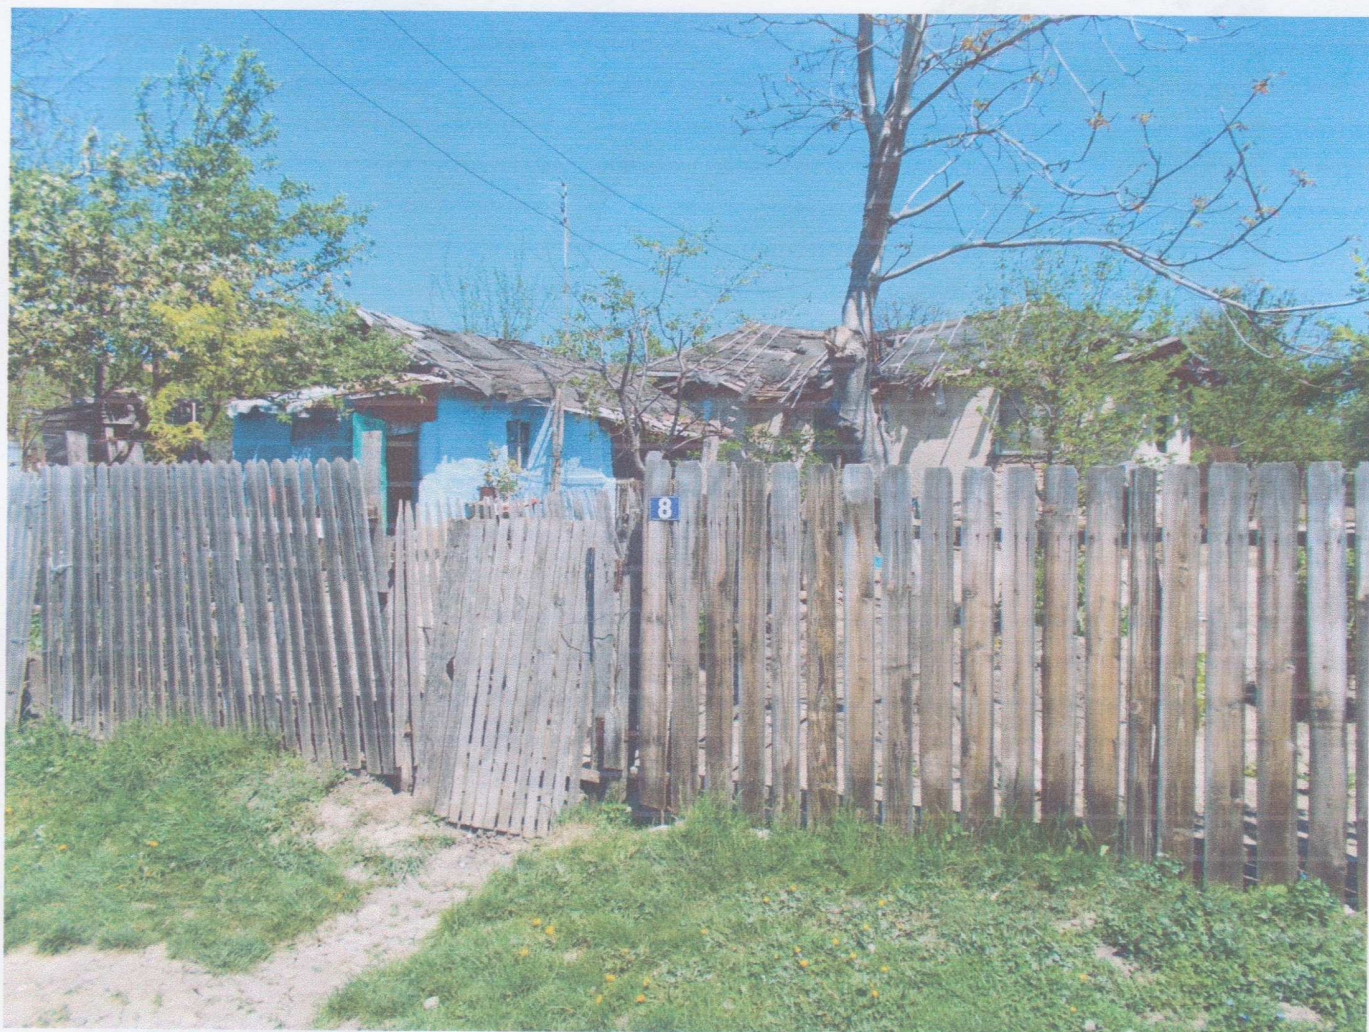
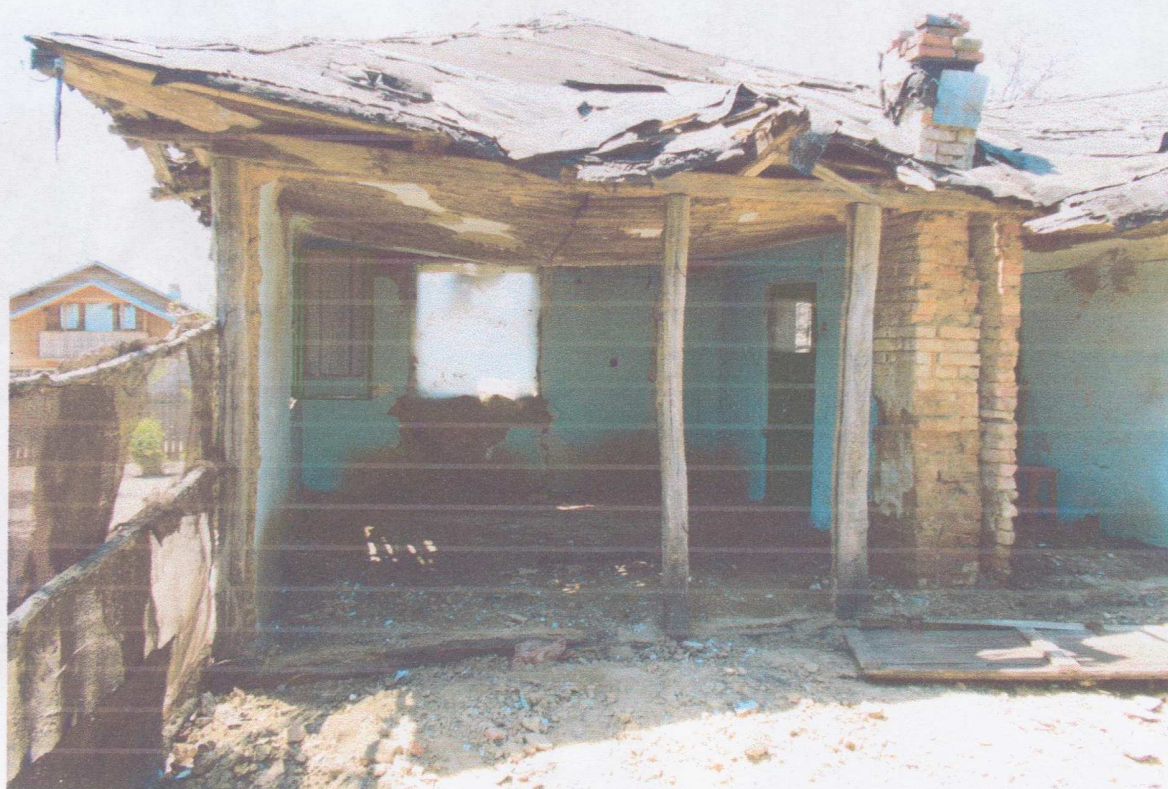
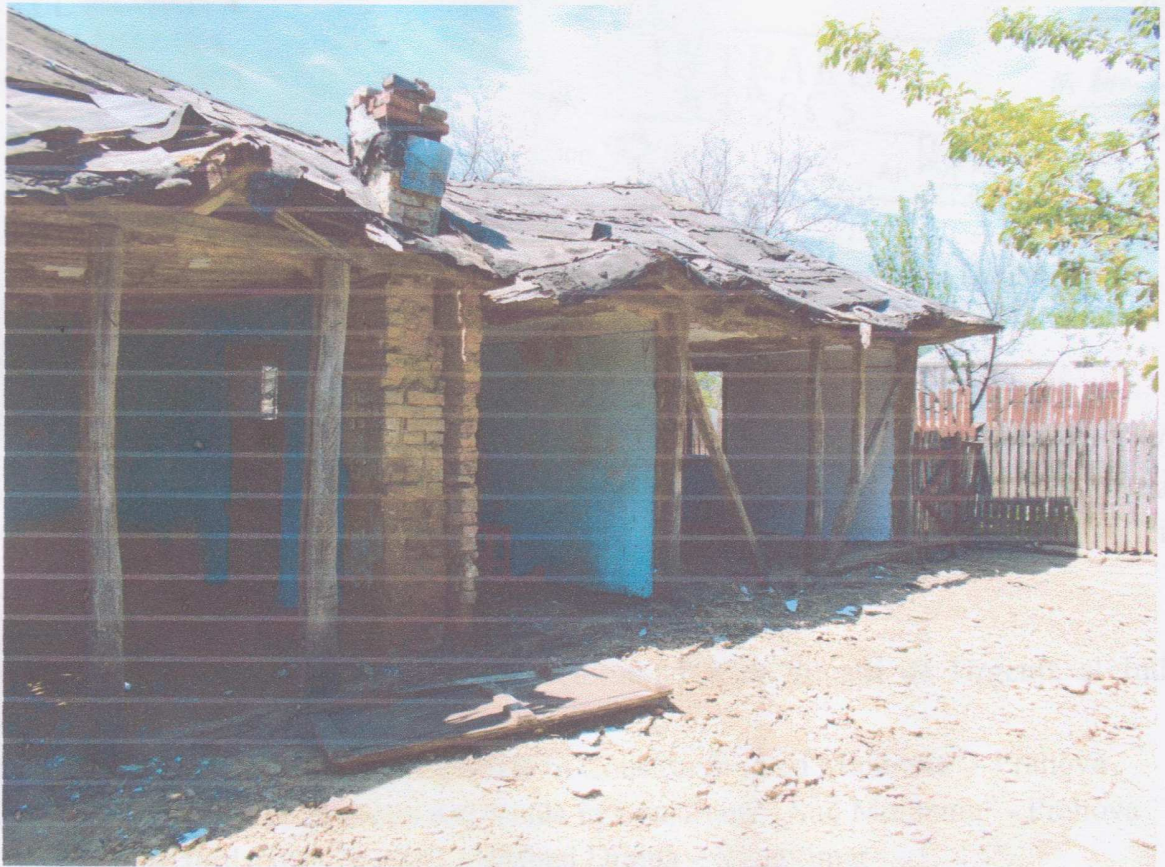
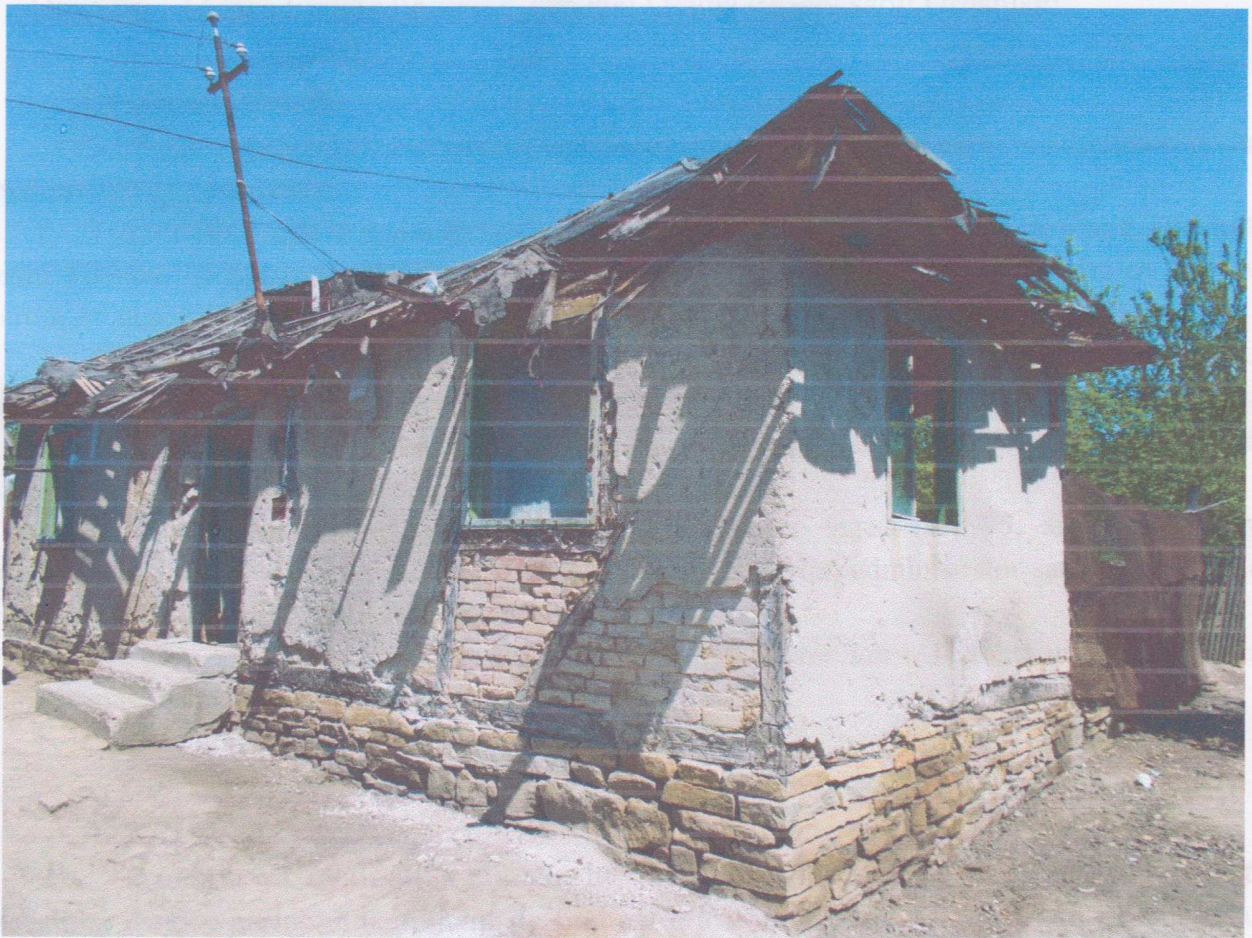
1. imobilul (locuință) în regim de înălțime parter, având fundația din zidărie de piatră, structură de lemn, închideri și compartimentări din zidărie și paiantă, acoperiș pe șarpantă de lemn cu învelitoare carton asfaltat, a fost executat în perioada 1968, nefiind găsită autorizația de construire;

2. din analiza vizuală, imobilul prezintă un stadiu avansat de degradare, aproximativ 90%, pereți și acoperiș degradat, existând risc avansat de prăbușire (foto anexă);

1. Primăria va monitoriza situația în teren și va informa în scris petentul și familia acestuia, asupra pericolului iminent de prăbușire a imobilului avariat, urmând ca petentul și

familia acestuia să ia măsurile necesare privind izolarea zonei din vecinătatea construcției avariate, pentru evitarea accidentelor.

2. Pentru demolarea sau consolidarea imobilului este necesară o expertiză tehnică întocmită de către un expert tehnic atestat M.L.P.A.T. iar în funcție de rezultatul acesteia se va stabili soluția tehnică legală, inclusiv valoarea.
