COMUNA CERASU

Urmare a ordinului Prefectului județului Prahova nr. 15122/01.2010, din data de 01.06.2010, s-a constituit comisia de evaluare a pagubelor produse cu urmare a fenomenelor meteorologice periculoase produse în comuna Cerasu:

## NOTA DE CONSTATARE/EVALUARE din data de 01.06.2010

### 1. FENOMENUL/EVENIMENTUL: ALUNECARE DE TEREN.

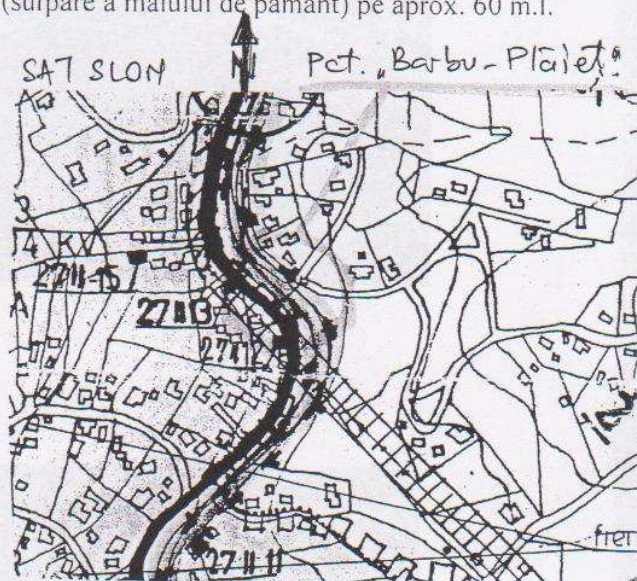
### 2. FOTO / PLAN / SCHITA AMPLASAMENT

1.2. LOCATIA: comuna Cerasu, satul Slon, punctul "Barbu-Plaiet"

1.3. EFECTE GENERATE: Alunecare de teren (surpare a malului de pamant) pe aprox. 60 m.l.

3.2. Zona afectata pe suprafata de 300 m.p.

5.2. Materiale: drum local afectat pe o lungime de peste 20 m.l.

3.3. Zona a fost monitorizata si gestionata de catre CLSU Cerasu si ISU Prahova.

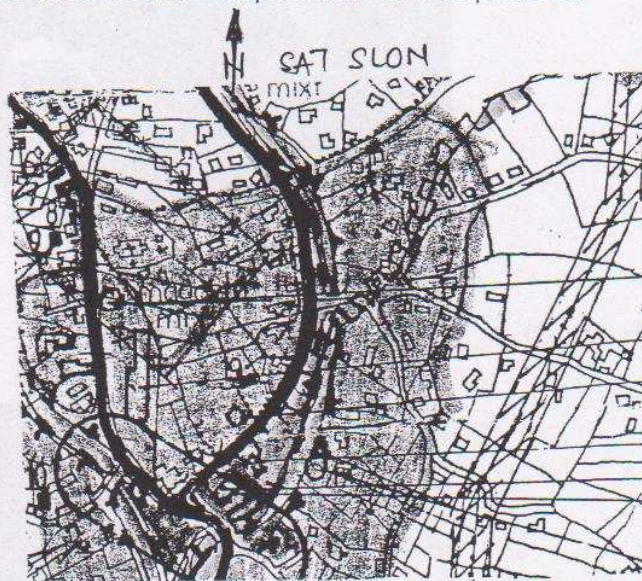
### 2. FOTO / PLAN / SCHITA AMPLASAMENT

1.2. LOCATIA: comuna Cerasu, satul Slon, zona Munte, punctul "Traian Frincu"

1.3. EFECTE GENERATE: Alunecare de teren - surparea malului paraului "Munte" care a distrus drumul local din zona, blocand accesul auto catre 80 de locuinte cu aproximativ 200 de persoane, circulatia desfasurandu-se pietonal.

3.2. Zona afectata pe suprafata de 100 m.p.

5.2. Materiale: drum local afectat (intrerupt) de surparea malului parului "Munte" pe aprox. 10 m.l.

3.3. Zona a fost monitorizata si gestionata de catre CLSU Cerasu si ISU Prahova.

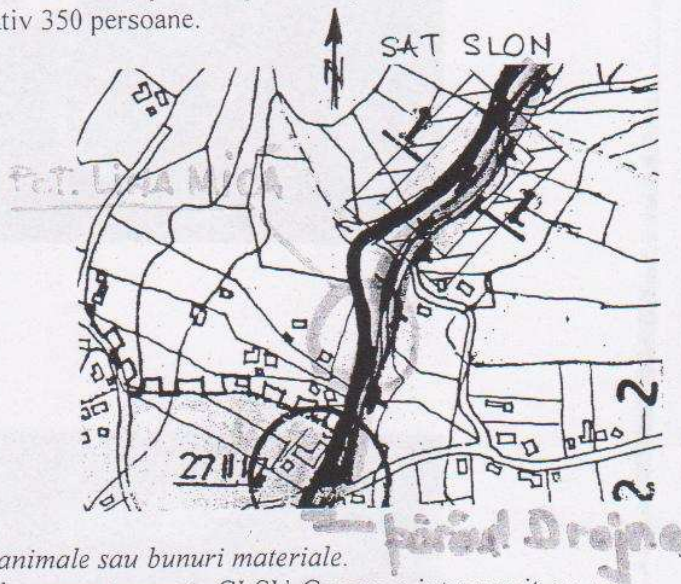
### 2. FOTO / PLAN / SCHITA AMPLASAMENT

1.2. LOCATIA: comuna Cerasu, satul Slon, punctul "LINA MICA"

1.3. EFECTE GENERATE: Afectarea drumului local, prin surpare de pamant, ce duce spre catunul "Rudari" ce are 100 de locuinte cu aproximativ 350 persoane.

5.2. Materiale: zid de protectie din piatra pe aprox. 20 m.l. si drumul local pe o lungime de 30 m.l. distruse.

3.2. Zona afectata pe aproximativ 30 m.l. de pamant surpat; CLSU Cerasu a intervenit cu un buldoexcavator pentru degajarea pamantului de pe calea de acces.

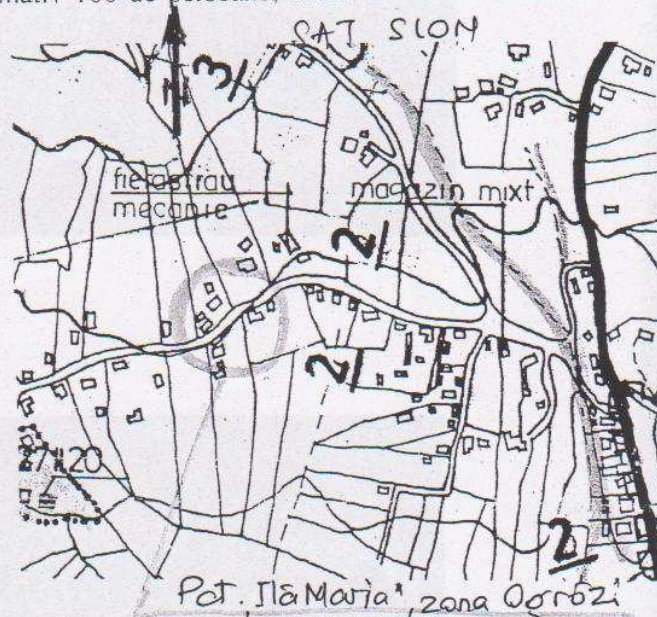
### 2. FOTO / PLAN / SCHITA AMPLASAMENT

1.2. LOCATIA: comuna Cerasu, satul Slon, zona Ograzi, punctul "Ila Maria"

1.3. EFECTE GENERATE: Alunecare de teren (surpare a malului de pamant) pe aprox. 300 m.l. blocand accesul auto catre 30 de locuinte cu aproximativ 100 de persoane, circulatia desfasurandu-se pietonal.

3.2. Zona afectata pe suprafata de 300 m.p.

5.2. Materiale: drum local afectat (intrerupt) de alunecarea de teren pe aprox. 300 m.p.

3.3. Zona a fost monitorizata si gestionata de catre CLSU Cerasu si ISU Prahova.

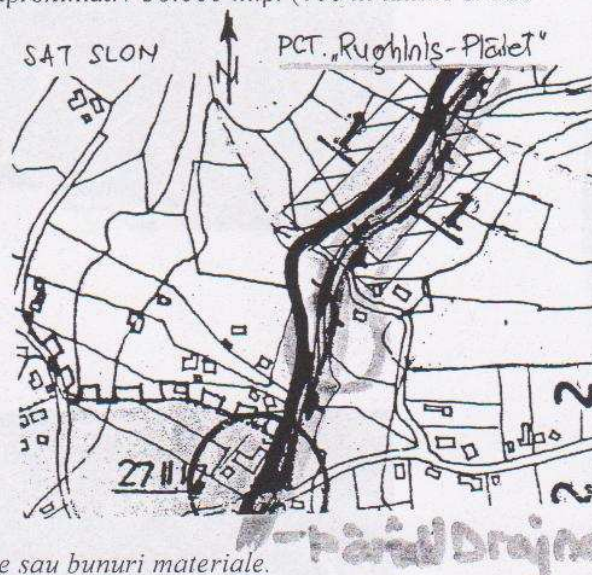
### 2. FOTO / PLAN / SCHITA AMPLASAMENT

1.2. LOCATIA: comuna Cerasu, satul Slon, punctul "Rughinis-Pisau"

1.3. EFECTE GENERATE: Alunecare de teren pe aproximativ 50.000 m.p. (100 m latime si 500 m lungime) care risca sa blocheze cursul paraului Drajna.

5.2. Materiale: un zid de sprijin (din beton) de 25 m.l. si un prag de fund distruse.

3.2. Zona afectata pe suprafata de 50.000 m.p; CLSU Cerasu a intervenit cu un buldoexcavator pentru degajarea pamantului din preajma cursului de apa.

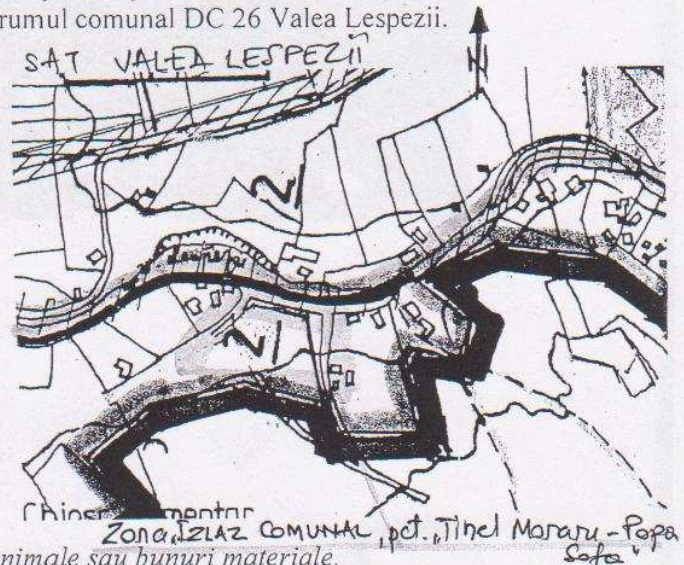
### 2. FOTO / PLAN / SCHITA AMPLASAMENT

1.2. LOCATIA: comuna Cerasu, satul Valea Lespezii, zona Izlaz comunal, punctul "Tinel Moraru - Popa Sofa"

1.3. EFECTE GENERATE: Alunecare de teren pe o suprafata de 12.000 m.p. - latimea de 30 m.l. si lungimea de aproximativ 40 m.l. ce a afectat drumul comunal DC 26 Valea Lespezii.

5.2. Materiale: drum comunal DC 26 afectat (intrerupt partial) de surparea malului peste digul de sprijin care a fost distrus partial pe aprox. 20 m.l.

3.2. Zona afectata pe suprafata de 12.000 m.p.; CLSU Cerasu a intervenit cu un buldoexcavator pentru degajarea pamantului de pe drumul comunal DC 26 pe circa 30 m.l.

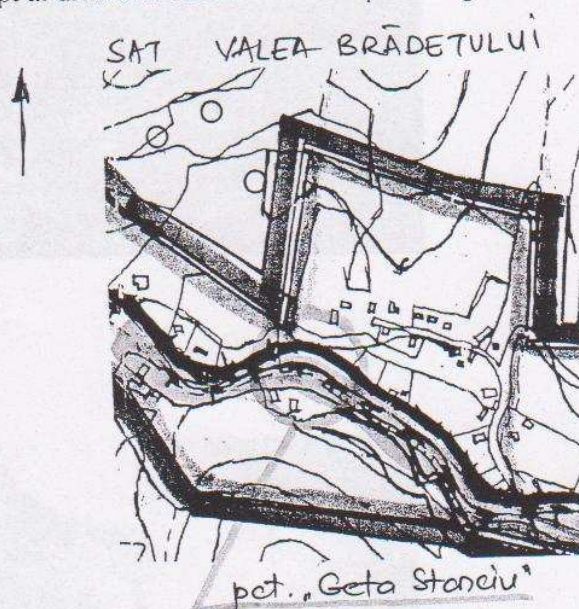
### 2. FOTO / PLAN / SCHITA AMPLASAMENT

1.2. LOCATIA: comuna Cerasu, satul Valea Bradetului, punctul "Geta Stanciu"

1.3. EFECTE GENERATE: Surparea malului drept al drumului comunal DC 23 pe o lungime de circa 250 m.l. care a afectat drumul (intrerupt partial).

5.2. Materiale: zid de sprijin afectat partial prin surparea pamantului din malul drept al drumului.

3.2. Zona afectata pe o suprafata de circa 1.000 m.p.; CLSU Cerasu a intervenit cu un buldoexcavator pentru degajarea pamantului din preajma cursului de apa..

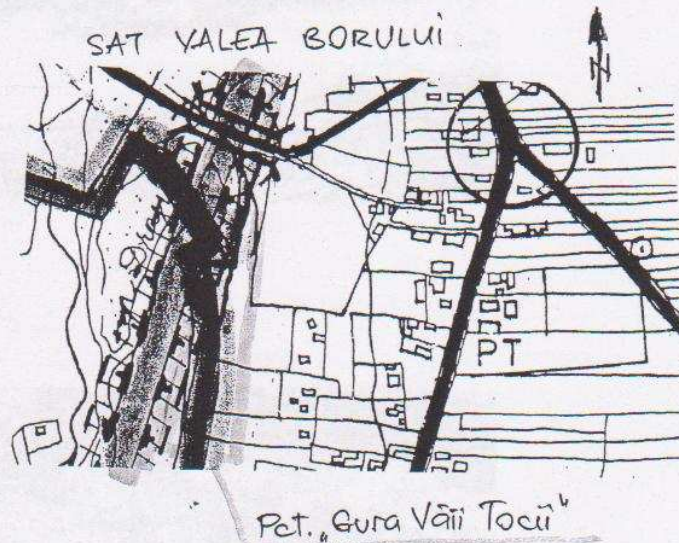
### 2. FOTO / PLAN / SCHITA AMPLASAMENT

1.2. LOCATIA: comuna Cerasu, satul Valea Borului, punctul "Gura Vaii Tocii"

1.3. EFECTE GENERATE: Surparea malului stang al paraului Drajna pe o lungime de 250-300 m.l. care pot pune in pericol locuintele din apropiere.

3.2. Zona afectata pe o suprafata de 10.000 m.p. (circa 300 m.l. lungime).

5.2. Materiale: proprietati particulare afectate de surparea pamantului in albia paraului

3.3. Zona a fost monitorizata si gestionata de catre CLSU Cerasu si ISU Prahova.
