### NOTĂ DE CONSTATARE

Încheiată astăzi 04.05.2012 pe teritoriul administrativ al comunei Șoimari

#### Descrierea situației:

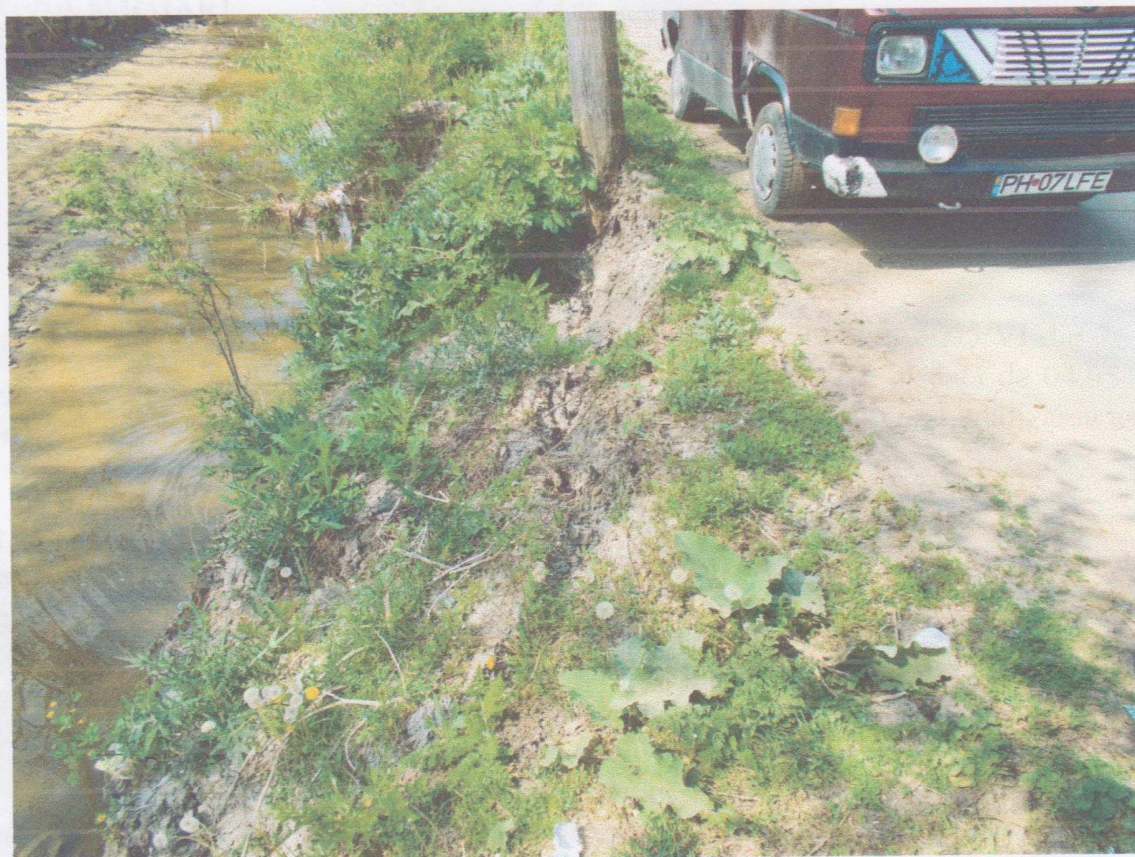
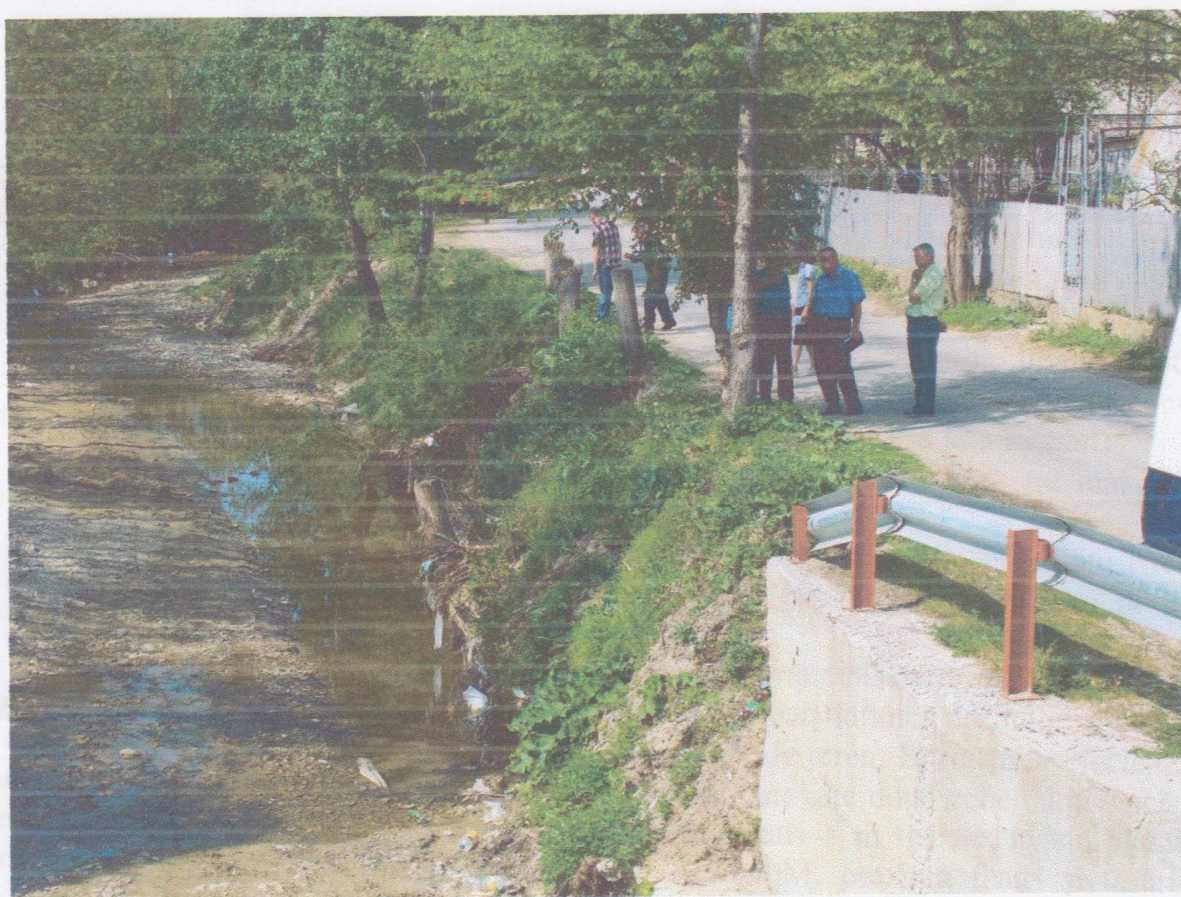
Comuna Șoimari, zona Dospinoiu  
04.05.2012

2. În zona Dospinoiu, la 40 de m. în aval de podul peste pârâul Lopatnița, malul drept este afectat pe o lungime de aproximativ 40 m de efectul de eroziune a apei, drumul comunal nefiind afectat. (cum se poate vedea și în anexa cu pozele efectuate la fața locului).

6. Se vor face toate demersurile necesare pentru întocmirea unei expertize tehnice hidrologice de către un expert tehnic atestat care să stabilească cauzele care au condus la erodările de maluri pe pârâurile Lopatna, Lopatnița și Stârcu și să stabilească soluțiile de rezolvare a situațiilor descrise.

Răspunde: Primăria comunei Șoimari, A.B.A. Buzău – Ialomița - S.G.A. Prahova

Termen: începând cu 04.05.2012
