第1章 70MeV陽子線によるイメージング実験

1.2 反射材にゴアテックスを用いたときのイメージング

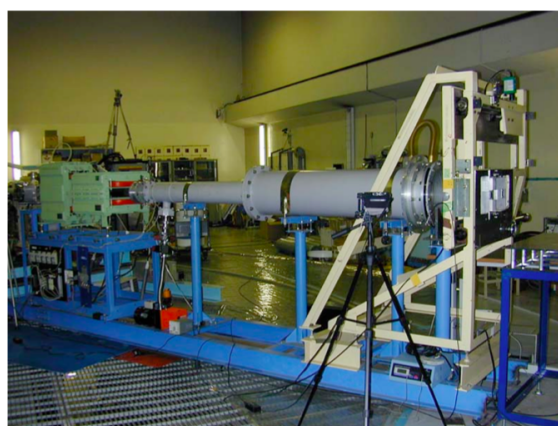
図 1.2 C8 コース [1]

実験で使用したC8コースの外観を図1.2に示す。ターゲットポイントの上流約3mの所にワブラー電磁石が設置されている。

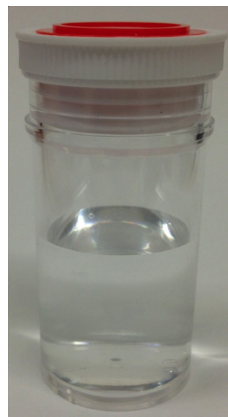
図 1.4 水と空気を含む円柱型の被写体

被写体には、アクリル円柱型容器の中に水と空気を封入したものを用いた (図 1.4)。

前節同様、被写体には、アクリル円柱型容器の中に水と空気を封入したものを用いた (図 1.4)。陽子線の揺らぎ補正方法を変えた 2 種類のサイノグラムと FBP 法による画像再構成結果を図 1.8、図 1.7 に示す。反射材にゴアテックスを用いた場合に比べ光量は半分以下に落ちたが、かなり鮮明な画像を得ることが出来た。サイノグラムに見られる横縞は、陽子線の揺らぎによるものである。“same”の方が“sepa”に比べて横縞が少なくなる理由として、“same”は補正部分に測定用シンチレータの一部を用いるため、補正部分と被写体部分で陽子線に対する感度が等しくなるが、“sepa”は測定用シンチレータとは別の種類のプラスチックシンチレータを独立させて用いているため、発光感度が異なることが考えられる。

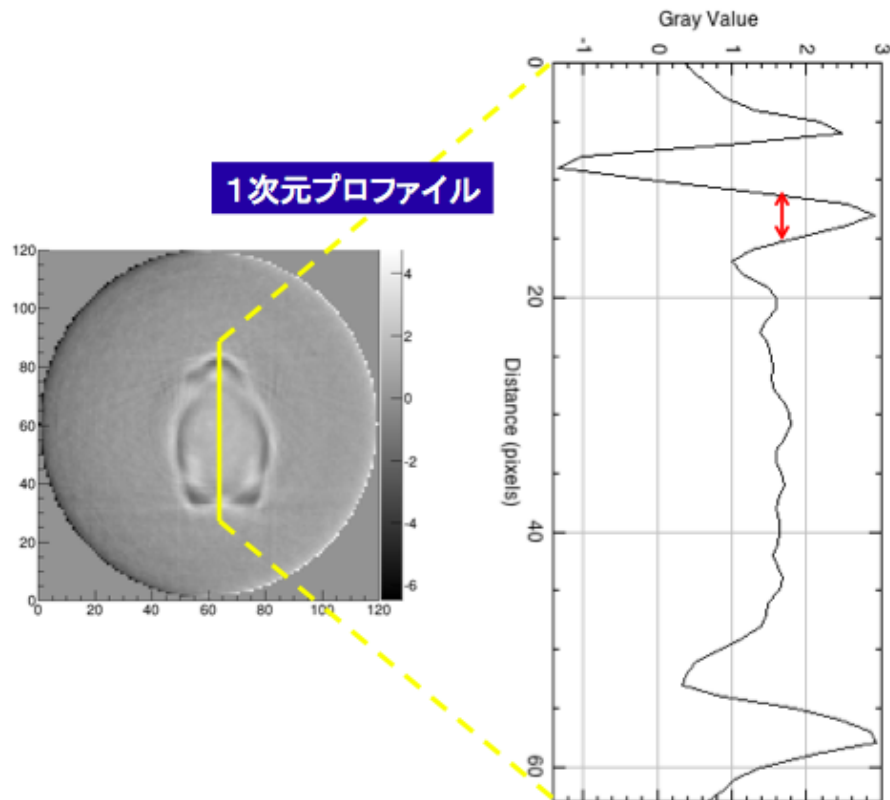
図 1.12 再構成画像の 1 次元プロファイル

また図 1.12 において、黄色線で示した直線の一次元プロファイルを示した。上部の穴は直径 1mm であるが、再構成画像では半値幅 1.67mm となった。放射線治療において、患部周囲に設ける余分な照射領域であるマージンは数 mm 以上であるので、これは十分な精度であると言える。内部の WEL は求められないが、直径 1mm の穴であっても撮影する事が出来た。
