배경 및 목적

연구 진행 순서

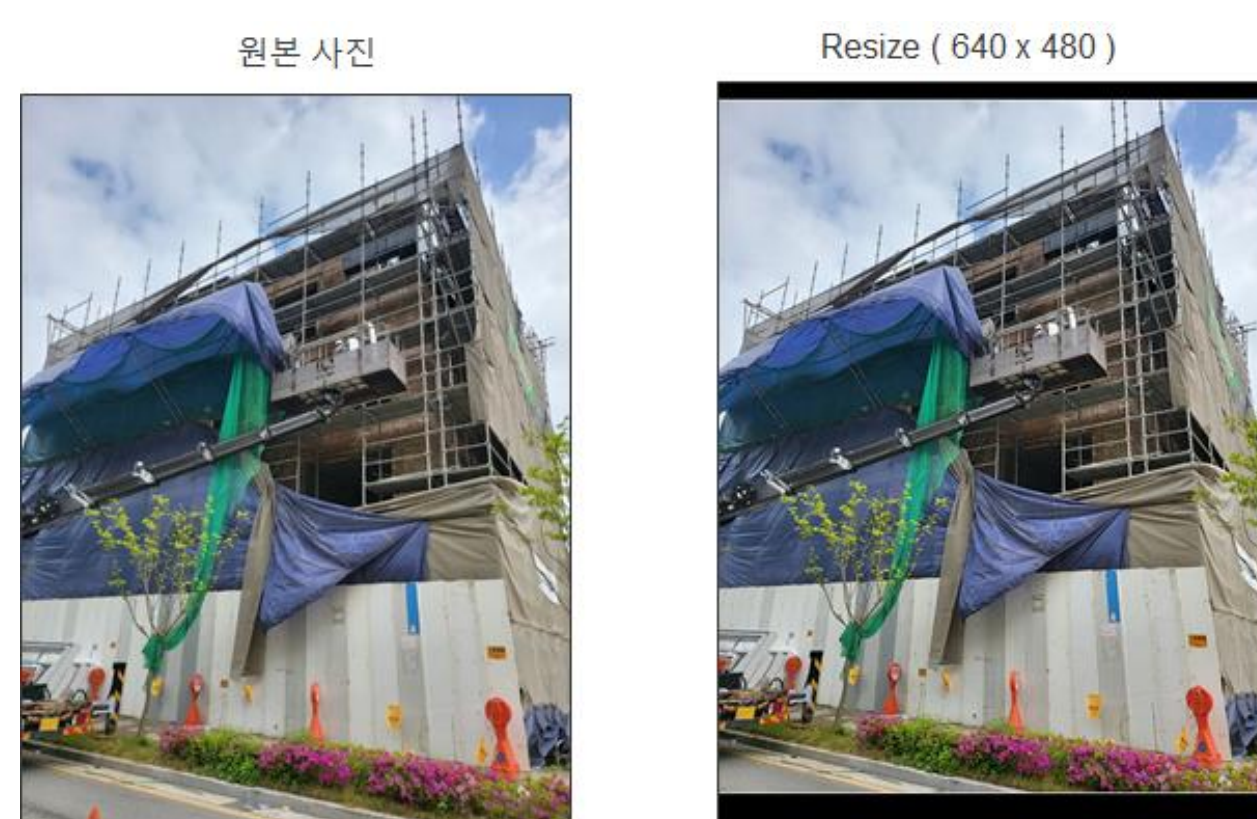
- 네 가지 키워드를 사용하여 이미지 수집을 진행. Image Assistant Batch Image Downloader를 사용하여 한 번에 많은 사진을 크롤링. 이때, 해상도 320*320 미만, 크기 1920*1080 이상의 사진은 크롤링에서 제외되도록 설정.
- 카테고리 별 사진의 수가 충분하지 않은 경우에는 Bing Image Creator를 사용하여 가상의 이미지를 생성함.
- 모든 사진의 비율을 16:9, 사진의 해상도는 640*480로 설정함.

➡ 최종적으로 중복되는 사진을 제외하고 총 252장의 사진을 취득
