ANÁLISIS DE LAS RECOMENDACIONES PARA EL TURISMO ACCESIBLE
PROPUESTOS POR LA OMT Y SU APLICACIÓN EN LAS PLAZAS PÚBLICAS DEL
CENTRO HISTÓRICO DE CARTAGENA DE INDIAS.

Monografía para optar al título de
Administrador de Empresas Turísticas y Hoteleras

FUNDACIÓN UNIVERSITARIA COLOMBO INTERNACIONAL
UNICOLOMBO

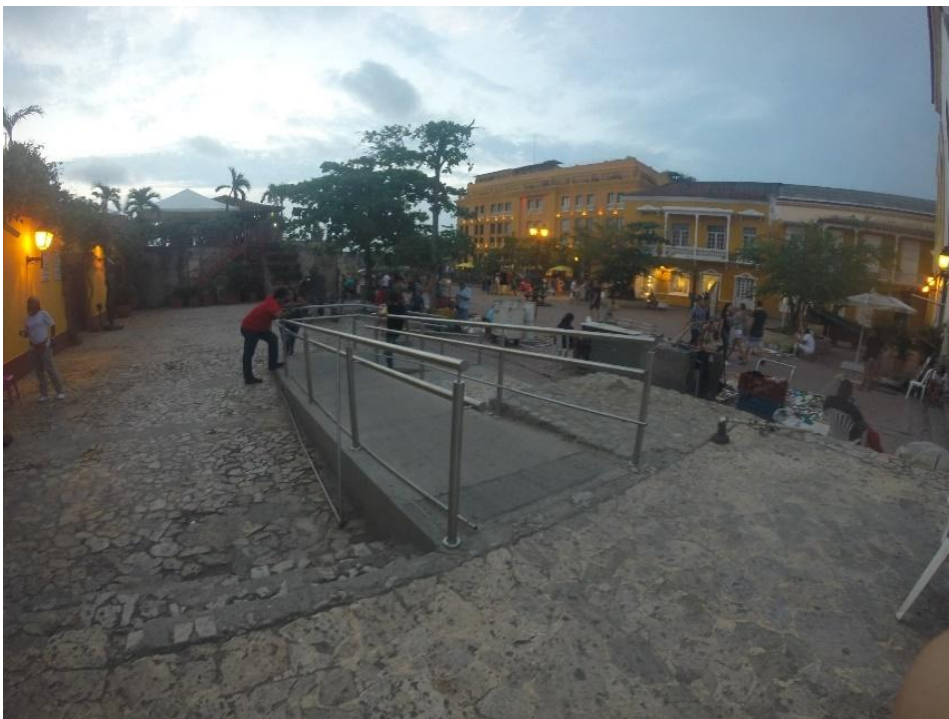
Figura 5. Plaza de Armas, perspectiva lateral. “Elaboración propia”

Como se muestra en la figura 5, la plaza cuenta con herramientas de desplazamiento vertical como escaleras y 1 rampa. Además de ello, éstas están acompañadas de barandas, siendo un medio útil para personas en sillas de ruedas, bebés en coche, adultos mayores de tercera edad, y personas

con alguna condición funcional, por lo que en cierto aspecto podría decirse que aplicaría unos de los requisitos dados por la OMT.

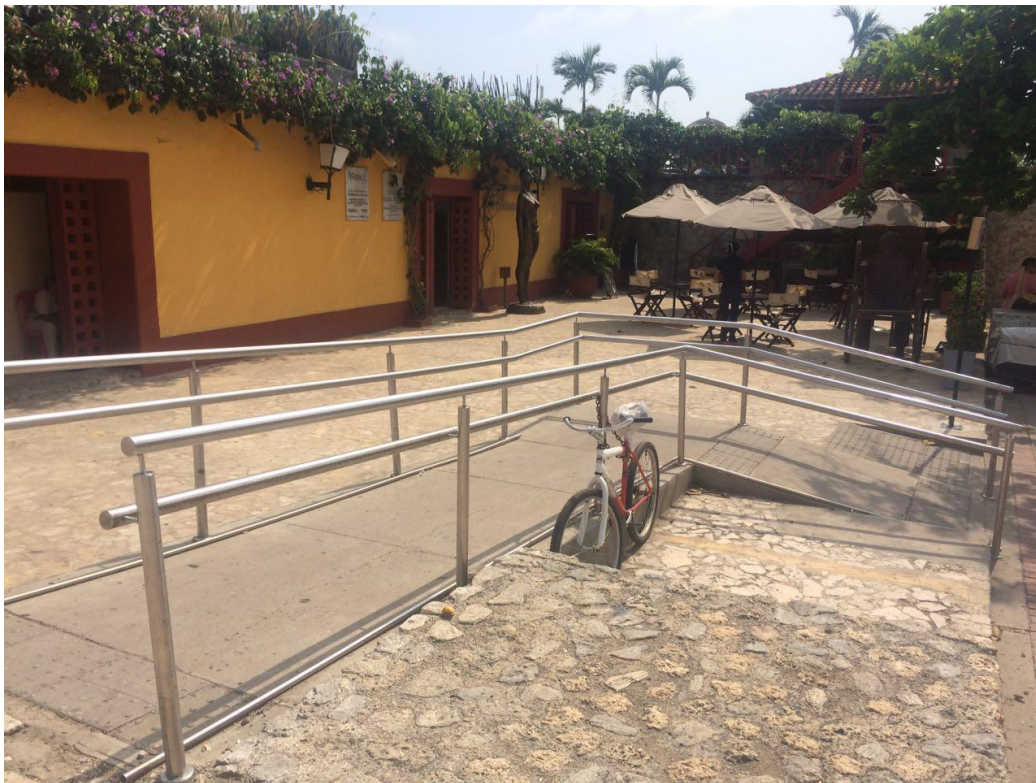
Figura 6 .Plaza de Armas, Rampa de acceso. “Elaboración propia”

La rampa (figura 6) se encuentra dividida en dos secciones, separadas por un descanso en medio de ellas. El primer tramo descendente cuenta con medidas de 5,000 mm por 1,680mm. Su la altura máxima es de 570 mm, por lo cual la pendiente debe ser menor a 50 mm/m (equivalente a 3° aprox.), pero su medida real es de 6° con respecto a la horizontal establecida por el descanso.

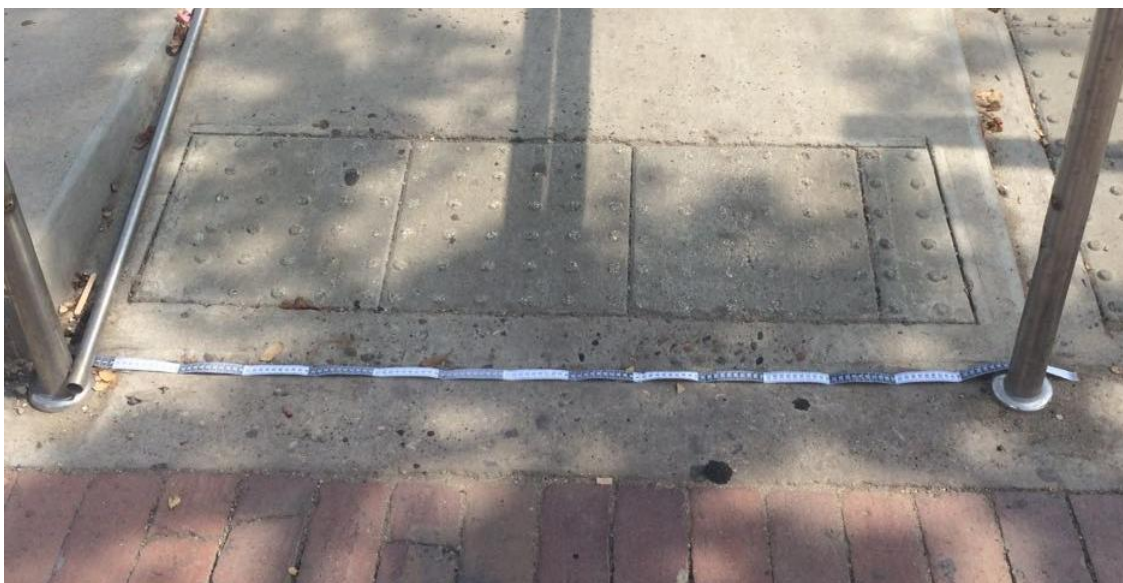
Figura 7. Plaza de Armas. Losetas para andenes tipo IDU “Elaboración propia”

Esta rampa cuenta con losetas para andenes tipo IDU (figura 7), las cuales sirven como una señal física a personas no videntes o con visión reducida para indicar el paso de una zona a otra, esta rampa no cuenta con un sendero a su alrededor que pueda guiar a las personas a hacer uso de este, siendo de cierta manera, ineficaz en su misión.

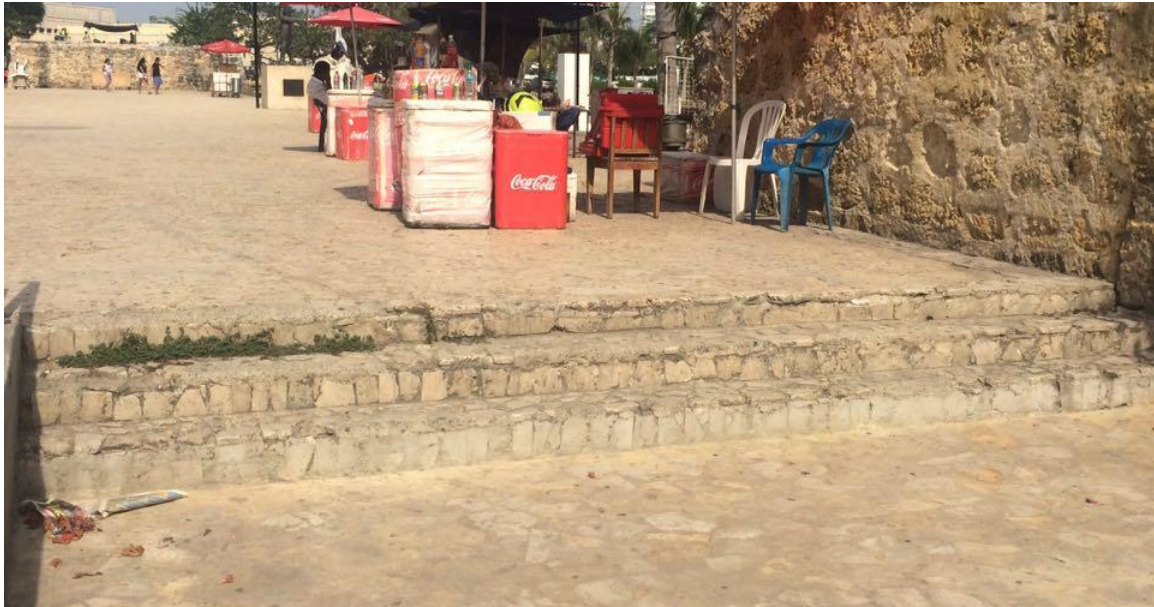
Figura 8. Plaza de Armas, escaleras laterales. “Elaboración propia”

En cuanto a las escaleras que se encuentran al lado de la rampa, su ancho total es de 6,000 mm. Cada escalón tiene una huella de 280 mm y contrahuella de 170 mm, cumpliendo a cabalidad con la norma técnica usada como referencia para este análisis.

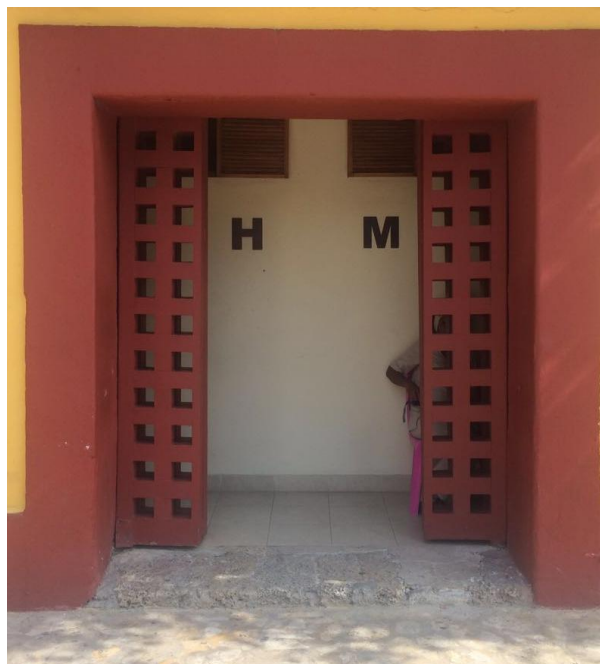
Esta es una de las pocas plazas que cuenta con baños públicos. La puerta principal de acceso tiene por ancho 2,000mm lo cual es un espacio ideal para ingresar a un recinto para las personas con movilidad reducida. Sin embargo, al analizar su estructura, se nota que no es apta para el uso de personas en silla de ruedas.

Este baño tiene espacios reducidos en su interior y giros muy cerrados que impiden el acceso fácilmente. De igual modo, las letrinas no cuentan con el suficiente espacio para maniobrar una silla de ruedas. (Figura 9 y figura 10)

Figura 9. Plaza de Armas. Acceso a bano publico. “Elaboracion propia”

Figura 10. Plaza de Armas. Angulo interior acceso a bano publico. “Elaboracion propia”

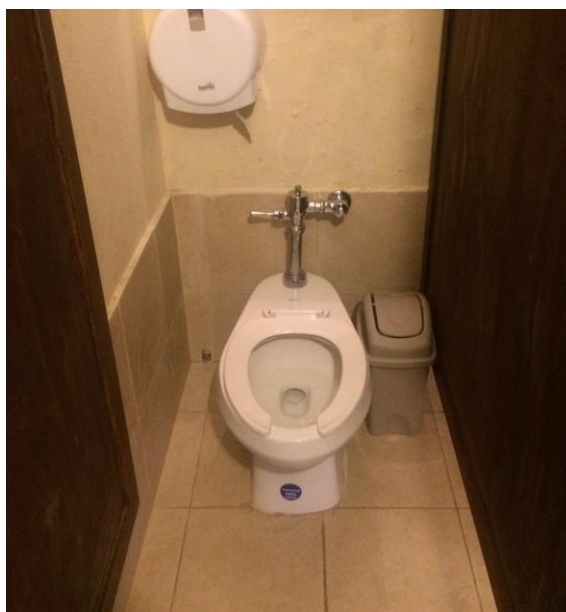
Figura 11. Plaza de Armas. Letrina. Bano publico. "Elaboracion propia"

Solo cuenta con 1 letrina cerrada, la cual no ofrece el espacio suficiente para maniobrabilidad y asistencia dentro del mismo. La ausencia de barandas agraban la condicion al impedir por completo cualquier tipo de asistencia. (figura 11)

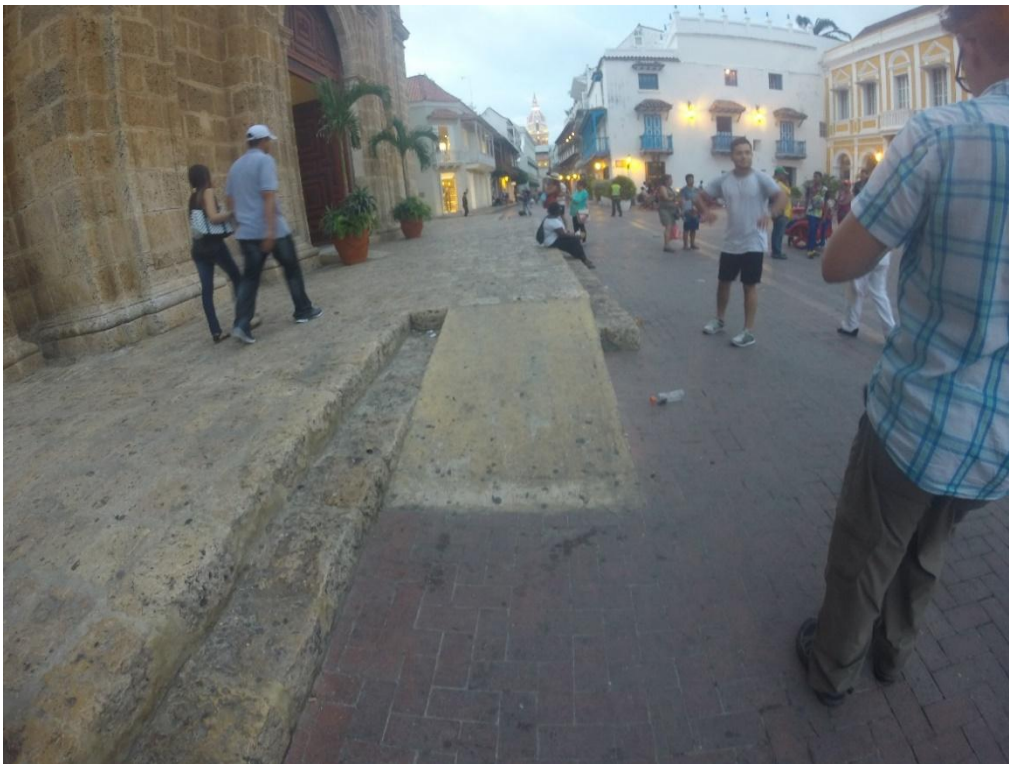
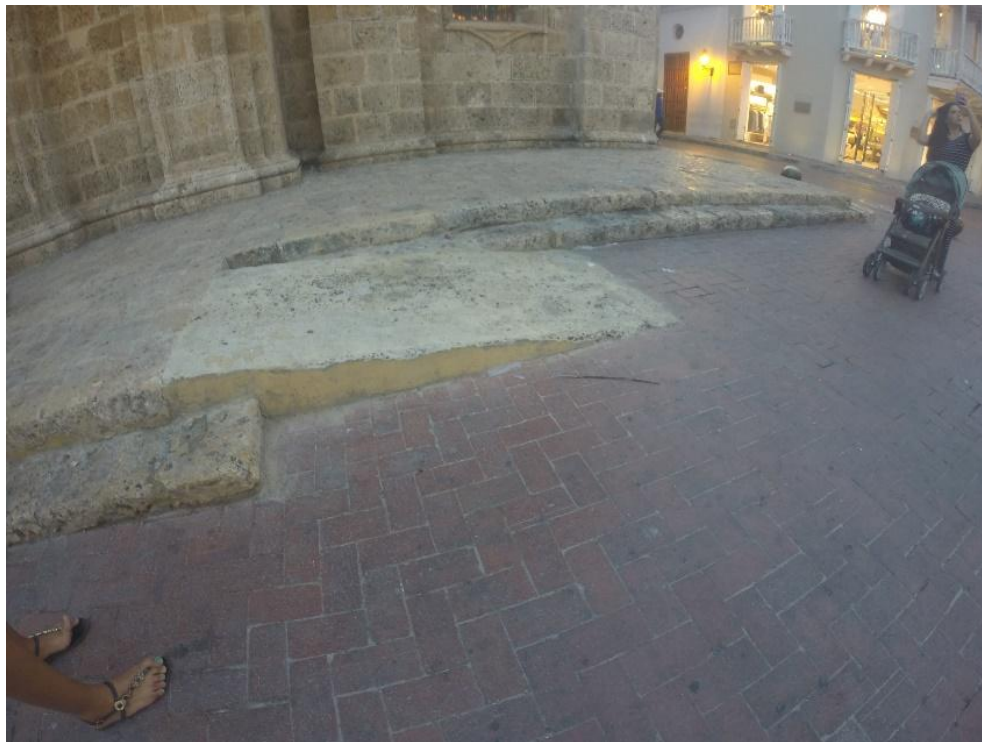
La plaza San Pedro Claver (figura 13), donde justamente está ubicada la iglesia que lleva su nombre, es una de las plazas más concurridas por los turistas, visitantes y residentes, contando a sus alrededores con restaurantes reconocidos como lo es el Restaurante San Pedro, de pintura amarilla con grandes ventanales coloniales posee pequeñas rampas a los lados para el ingreso al atractivo religioso. Esta plaza cuenta con 3 rampas (figura, 13, figura 14 y figura 15). Sin embargo, el lugar no cuenta con puntos de información al turista en general ni señalización respectiva.

Figura 13. Plaza de San Pedro Claver, rampas laterales. “Elaboración propia”

Figura 14. Plaza de San Pedro Claver, rampas laterales. “Elaboración propia”

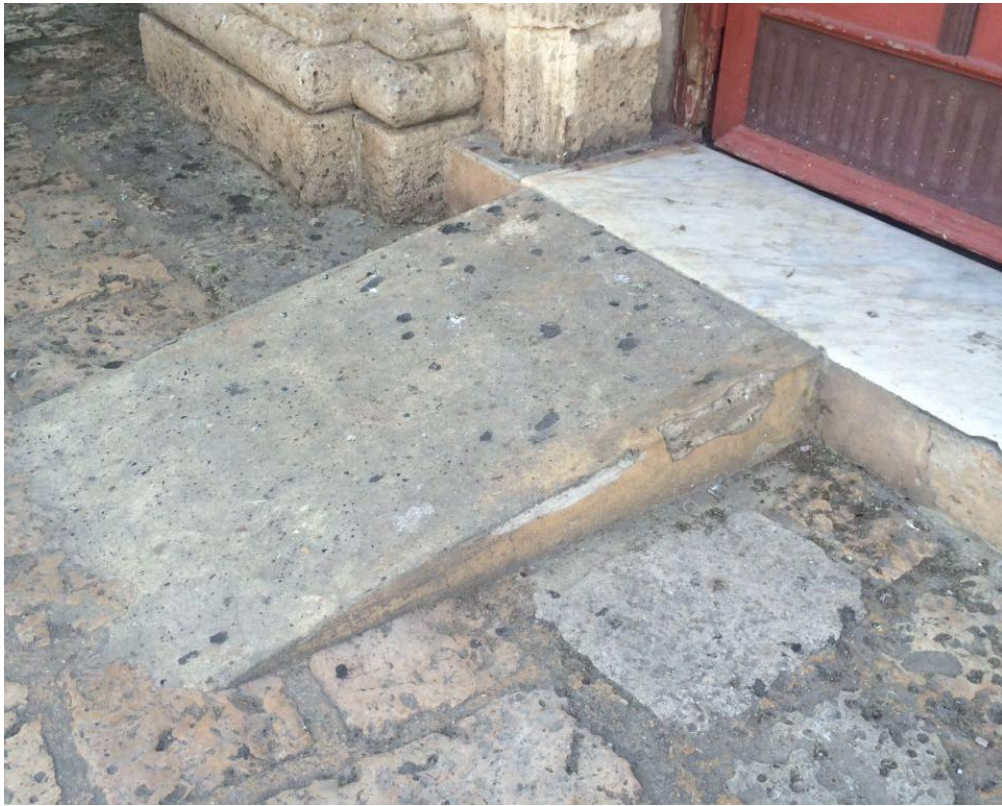
Figura 15. Plaza de San Pedro Claver, Iglesia de San pedro, rampa de acceso. “Elaboración propia”

El atrio de la iglesia San Pedro Claver, cuenta con un segundo par de rampas, que brindan el acceso a la zona interior de la iglesia como se ilustra en la siguiente figura.

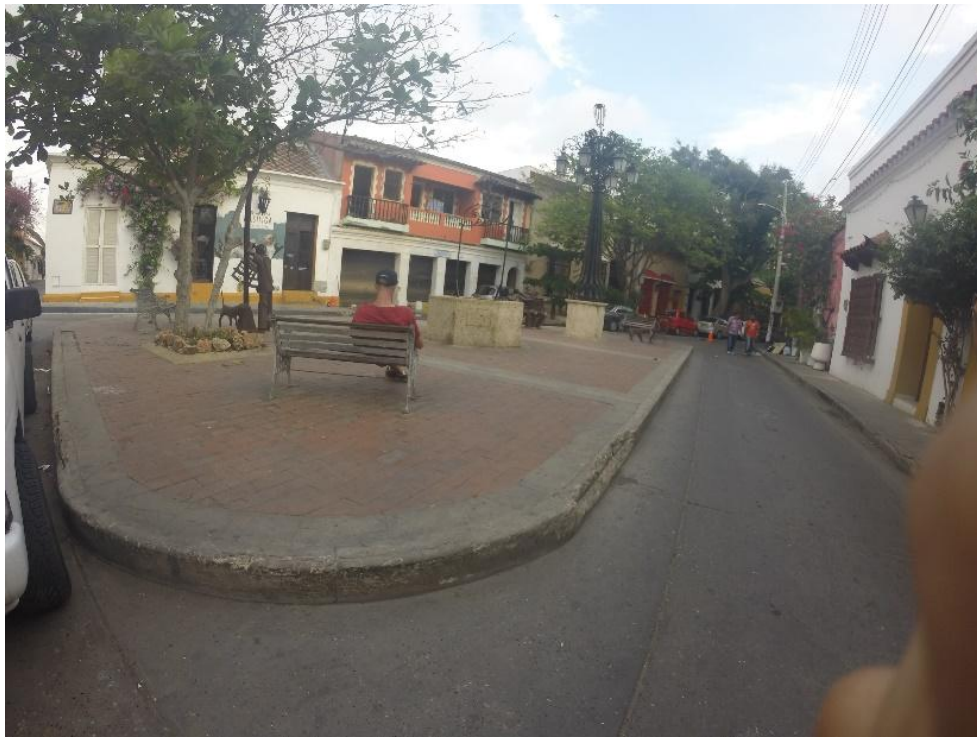
Figura 16. Plaza del Pozo, barrio Getsemaní. Vista general. “Elaboración propia”

La Plaza del Pozo (figura 16) se encuentra ubicada en el Barrio Getsemaní, siendo parte del patrimonio histórico y sostenible, está en definitiva se encuentra en estado de deterioro, escasea cualquier medida de accesibilidad. De hecho, las aceras y andenes están en detrimento, podría decirse que es una plaza abandonada ya que no recibe mucha afluencia de turistas, no se halla ningún servicio a prestar en esa zona, por lo tanto si nivel de cumplimiento con las recomendaciones es casi que nulo.

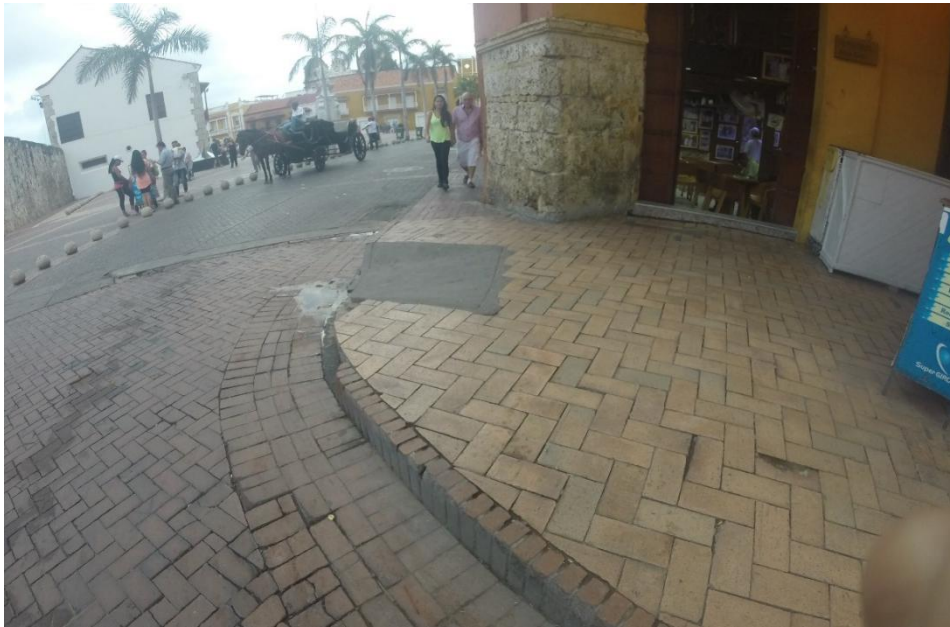
Figura 17. Plaza de Los Coches, Portal de Los Dulces, rampa de esquina. “Elaboración propia”

Es claro que pese a ser una zona donde hay establecimientos como hoteles, bares, restaurantes, terrazas, casas de cambio y joyerías, no es apta para el desplazamiento de personas en sillas de rueda, coches y adultos mayores, ya que el piso presenta desniveles por el material en que se encuentra construido (adoquines estilo ladrillo). Esta plaza solo cuenta con una rampa de acceso en su extremo izquierdo (figura 17), la cual tiene unos pequeños taches de concreto que dificulta el paso. Cerca de ella se encuentra dos puntos de información al turista, punto a favor que cuenta como aplicación en baja medida de los estándares antes mencionados.

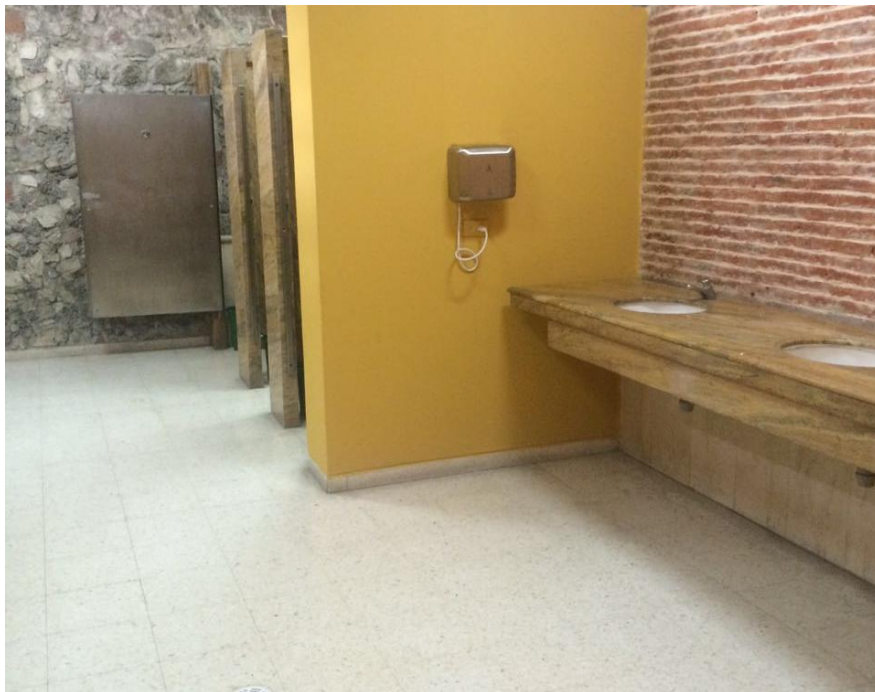
Figura 18. Plaza de los Coches, área común baño público “Elaboración propia”

Esta plaza cuenta con baños públicos (figura 18), los cuales tienen el suficiente espacio para personas en sillas de ruedas y una letrina especial para ellos. (Figura X). La puerta de acceso a la letrina tiene un ancho de 900mm, lo cual supera el mínimo establecido por la norma técnica NTC6047. Su interior tiene medidas de 1,350mm(ancho) por 1,650mm(largo) lo cual permite ingresar en silla de ruedas pero no es el espacio suficiente para maniobrar dentro de él o el ingreso de un acompañante en caso de ser necesario. Cuenta con un pasamano de apoyo que solo brinda soporte vertical pero no es suficiente herramienta pues este tipo de barandas deben estar acompañadas de una baranda paralela al inodoro para facilitar la transferencia horizontal.

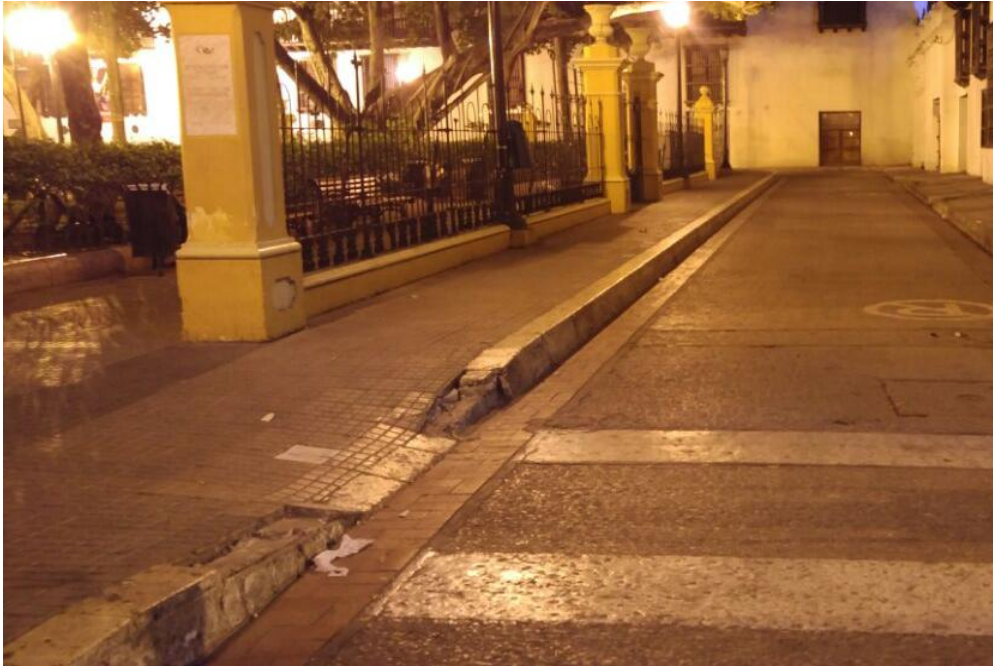
Figura 20. Plaza de Bolívar, Vista lateral. “Elaboración propia”

Por su baja inclinación y longitud, no se necesitan pasamanos a sus costados. El acceso para silla de ruedas es fácil, al no tener ningún tipo de averías físicas en su fusión con la calle, a pesar de que sus costados se encuentren en deterioro. Cuenta con una señalización apropiada sobre la calle aledaña que destaca su presencia para usuarios y automóviles que por allí transiten. Una señalización elevada podría mejorar la visualización de esta rampa.

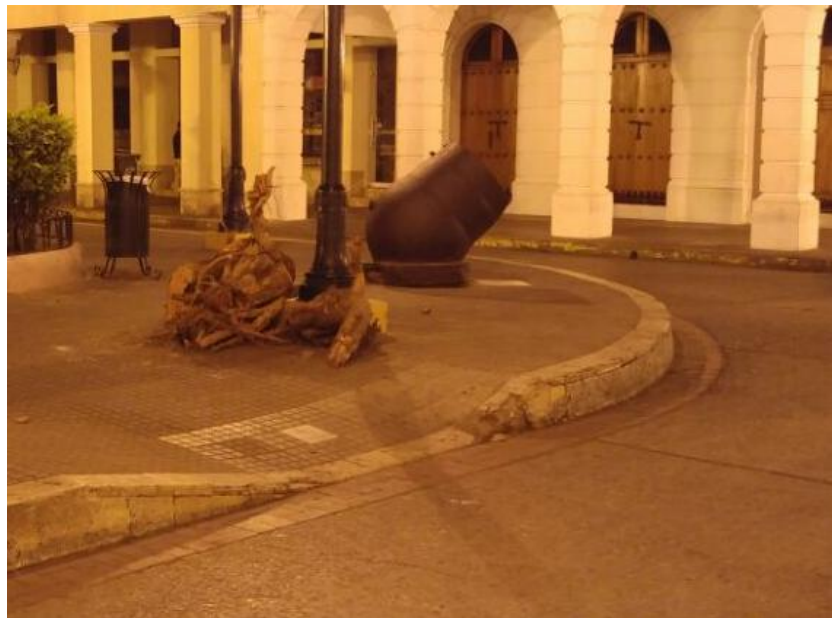
Figura 21. Plaza de Simón Bolívar, vista de esquina. “Elaboración propia”

A diferencia de la rampa anterior, esta no cuenta con una señalización adecuada que indique su presencia, solo una pequeña placa en su centro. Se hace necesaria la implementación de señales visuales para destacar su presencia.

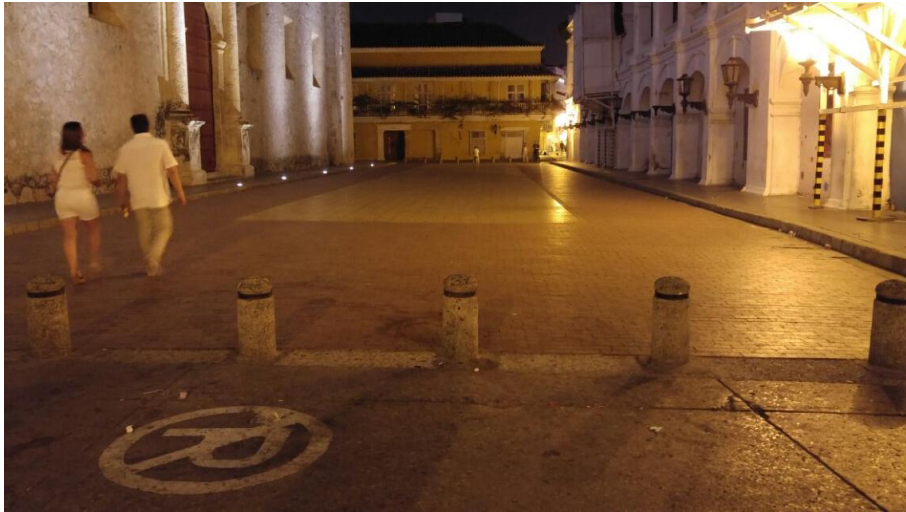
Figura 22. Plaza de La Proclamación, vista frontal. “Elaboración propia”

Como se observa en la figura 22, no es seguro transitar por las inmediaciones del antiguo ente político porque se ha mantenido en restauración y mantenimiento, usando el piso de ladrillos que, estando algunos levantados, ocasionan peligro para los transeúntes. Se hacen necesario reforzar las señales visuales para evitar accidentes aunque esta medida sea transitoria.

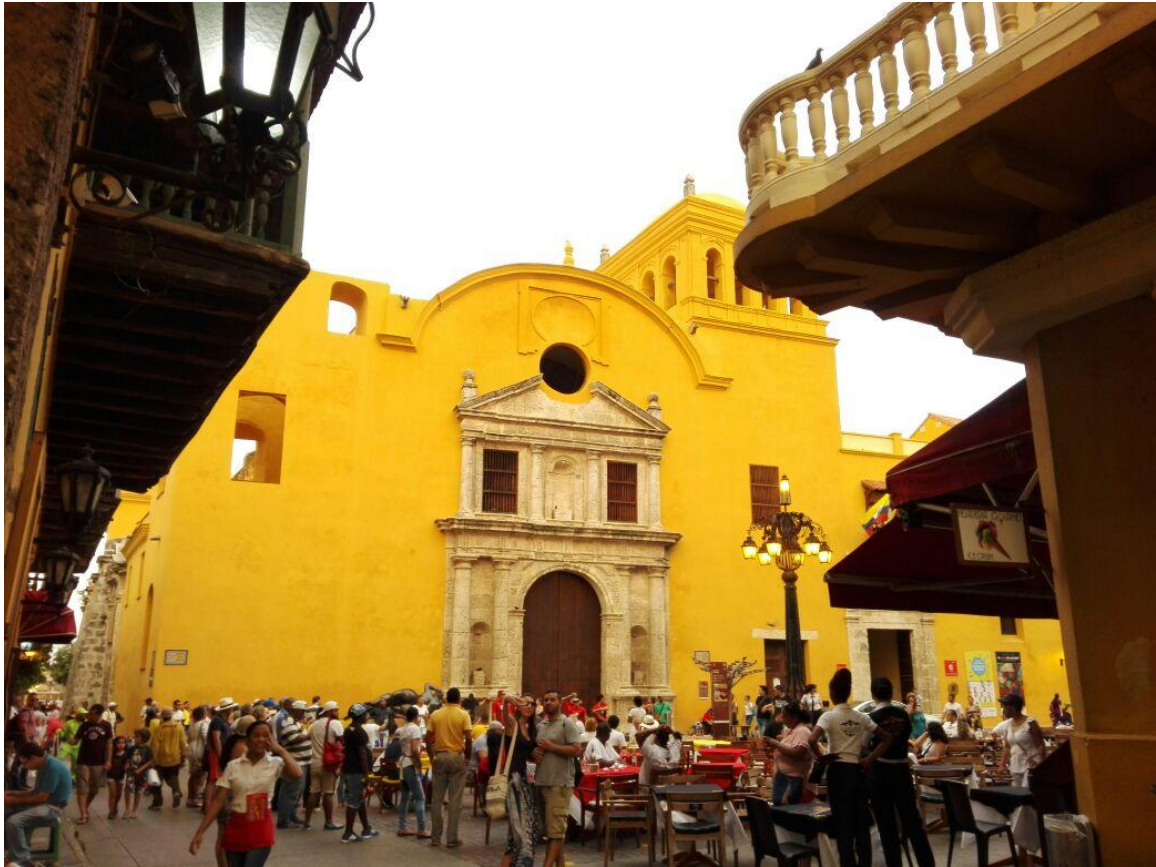
Figura 23. Plaza de Santo Domingo, vista frontal. “Elaboración propia”

monumentos como la Gorda de Botero, sin embargo, por ser un lugar donde se aglomera la multitud en las altas temporadas de turismo, no se facilita el desplazamiento, el piso de ladrillos muy viejos, levantados y desgastados impide el buen paso de los visitantes, lo cual genera cierto descontento en algunas ocasiones.

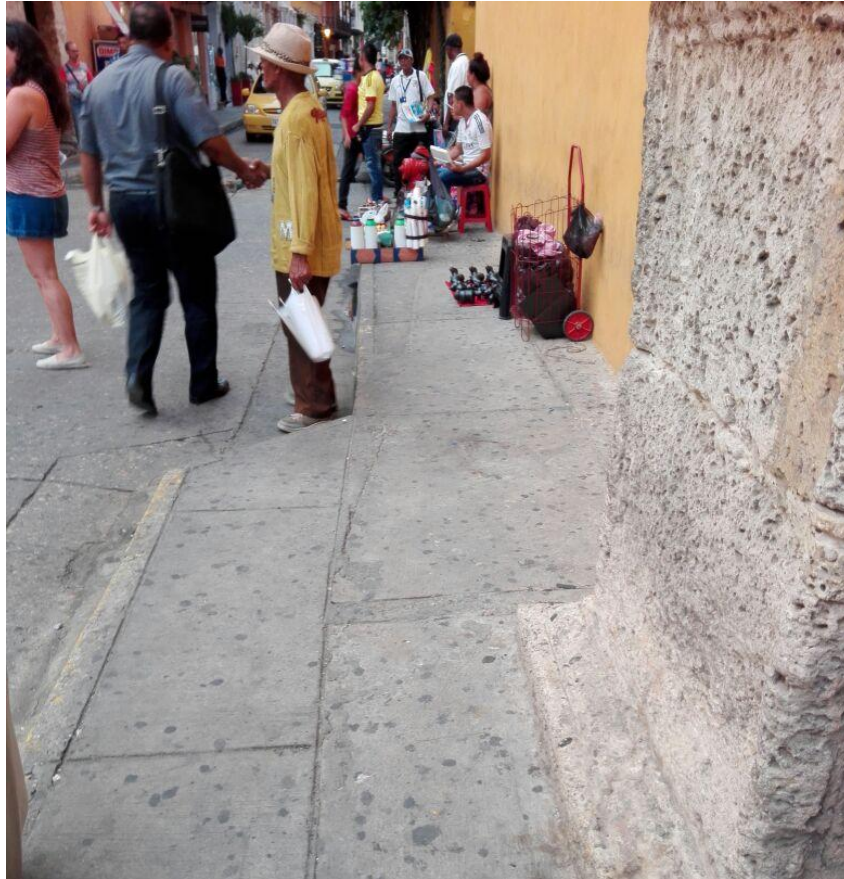
Figura 24. Plaza de Santo Domingo. Aceras. “Elaboración propia”

A pesar de que la plaza se encuentra al mismo nivel de calle, los andenes aledaños que dan paso a la iglesia, no se hallan rampas para subir o bajar en sillas de ruedas para quienes lo necesiten, de igual manera, no es visible avisos o señales de tránsito, ya que por esa zona frecuentan automóviles diariamente. (Figura 24)

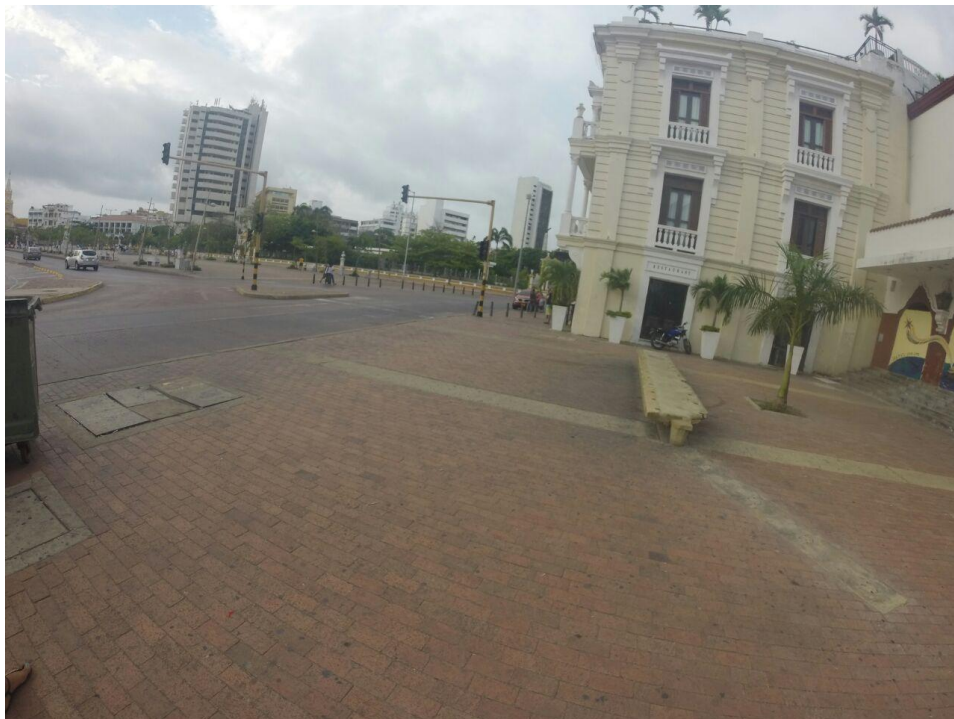
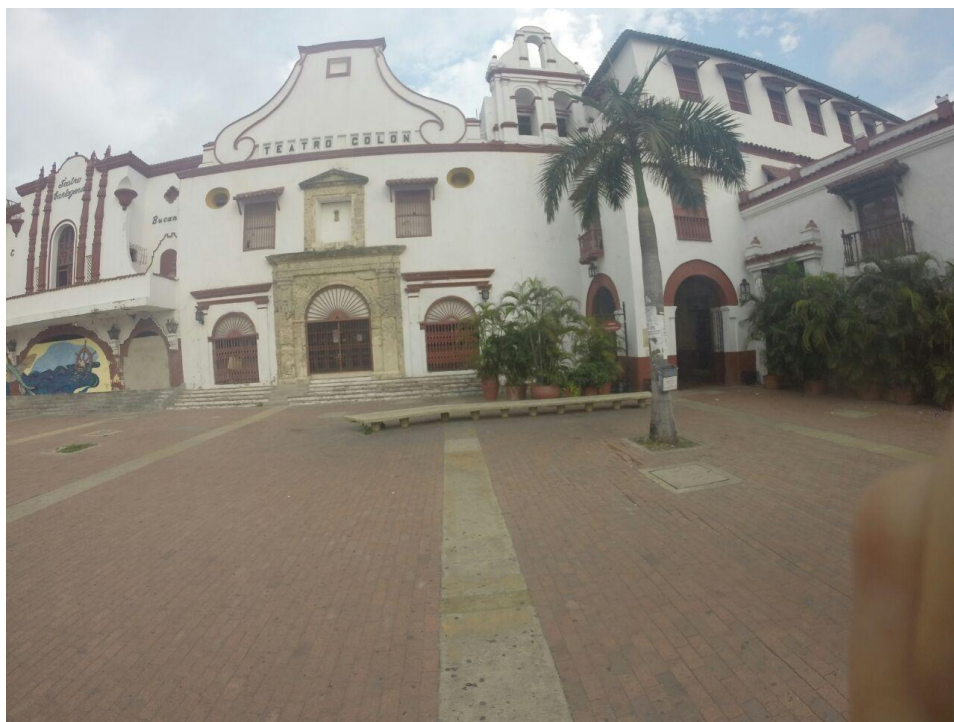
Ubicada justo al lado del Hotel Monterrey y frente a unos antiguos teatros de la ciudad (actualmente clausurados). Cuenta con escasas bancas en mal estado, lo cual no es beneficioso para la actividad turística de ese sector, ya que alrededor está el principal Centro de Convenciones de Cartagena de Indias, la zona rosa y su frente el Camellón de los Mártires que guía a la Torre del Reloj. Es un terreno plano, su piso se encuentra en mejor estado que muchas de las otras plazas como se observa en las figura 25 y figura 26.

Figura 25. Plaza de San Francisco, vista lateral. “Elaboración propia”

Figura 26. Plaza de San Francisco, vista frontal. “Elaboración propia”

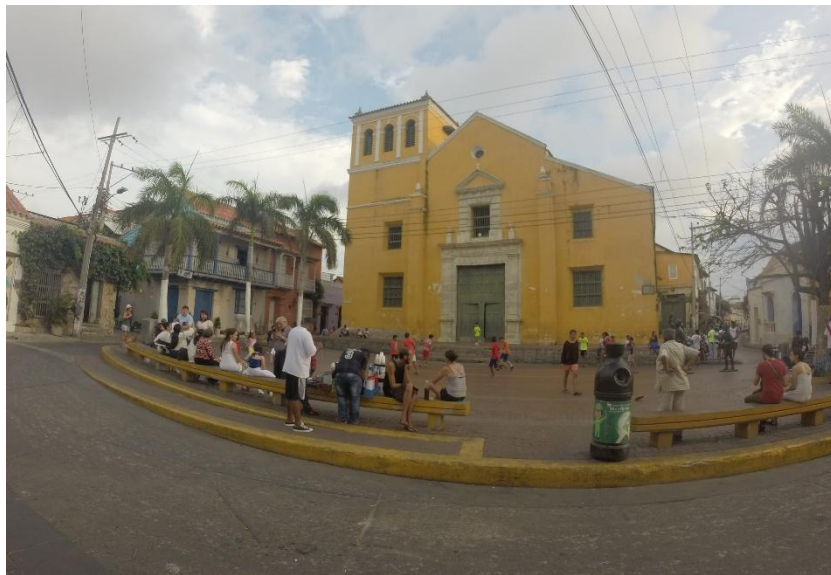
Figura 27. Plaza de La Trinidad, vista frontal. “Elaboración propia”

Como se evidencia en la figura X, en la parte frontal de la plaza se encuentra una rampa que facilita su acceso, suponiéndose de ayuda para quienes deseen desplazarse como en una rampa. Su largo es de 6,200mm(largo) por 800mm (ancho), lo cual viola la norma técnica ya que toda rampa debe tener un ancho mínimo de a 1,200mm como señala ICONTEC. (2013)

Esta rampa se encuentra en excelentes condiciones pues no presenta ningún tipo de deterioro u obstáculo para su uso, pero se hace necesario señalizarla para indicar su presencia.

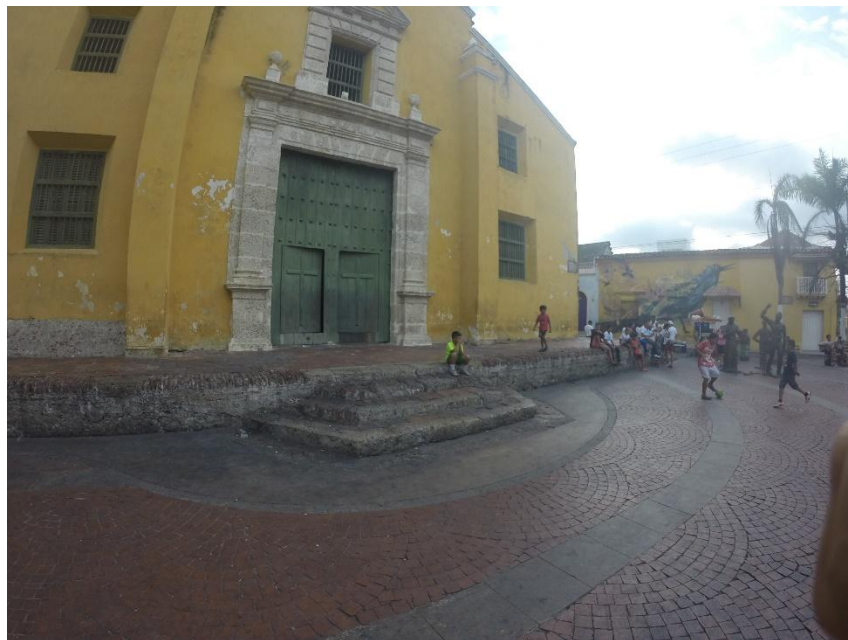
Figura 29. Plaza de La Trinidad, vista frontal de la Iglesia de La Trinidad. “Elaboración propia”

La puerta principal de la iglesia cuenta con una escalera en condiciones precarias, conformada por 4 pasos. La huella y contrahuella de cada paso son desiguales a lo largo y ancho de la misma, siendo muy reducidas en su parte superior para el uso adecuado de esta. El material de la que está construido presenta grietas y fisuras y no cuenta con un pasamano centra para ayudar a los usuarios. (Figura 29)

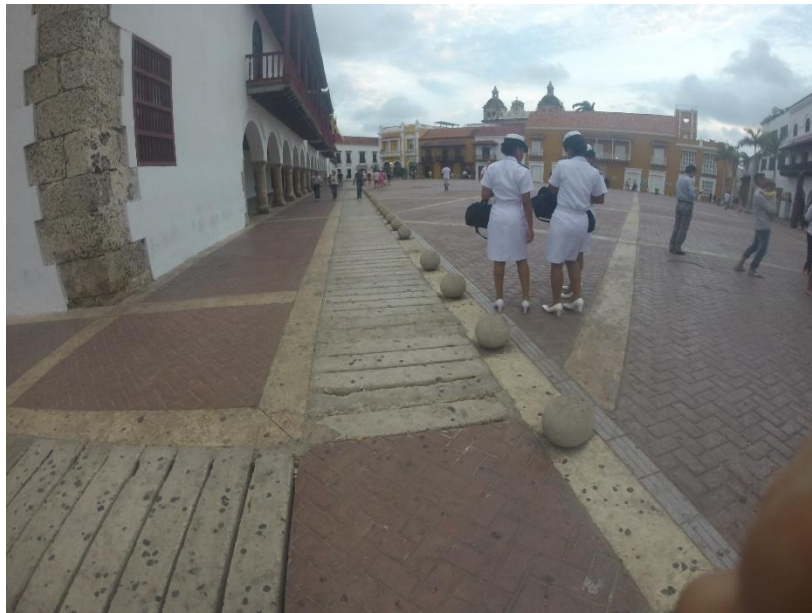
En esta plaza se encuentra la Alcaldía de Cartagena de Indias, múltiples entidades bancarias y una institución de educación superior. Ubicada entre la Plaza de los Coches y la Plaza de San Pedro Claver, la extensión de esta es totalmente plana, sin necesidad de rampas o escaleras. (Figura 31)

Figura 31. Plaza de La Aduana, vista lateral a la Alcaldía De Cartagena de Indias.

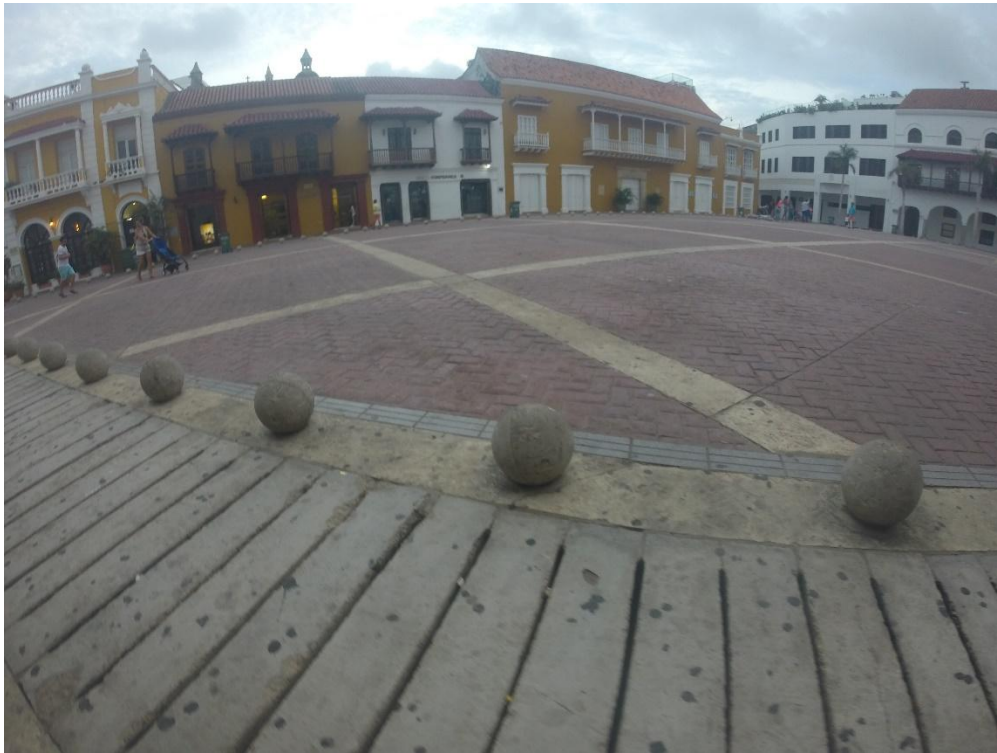
Figura 32. Plaza de La Aduana, vista hacia el centro de la plaza. “Elaboración propia”

Su perímetro se ve rodeado de calados para guiar el agua lluvia a un alcantarillado subterráneo. Esta medida dificulta el tránsito de sillas de ruedas coches, ya que estos se atorán en las hendidias, causando molestias a los usuarios y posibles accidentes. (Figura 32)

Se hace necesario implementar otro método para canalizar las aguas lluvias que no causen este tipo de inconvenientes para su disfrute y seguridad.

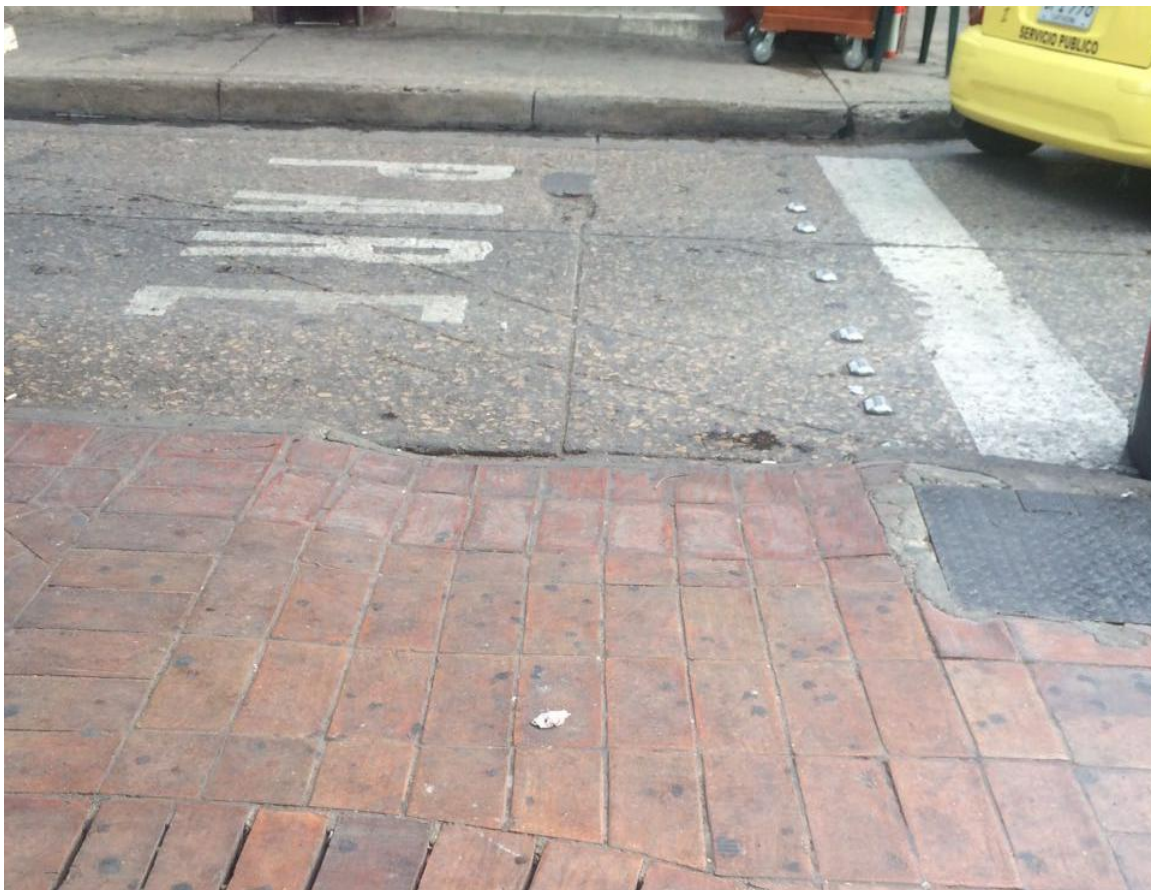
Figura 33. Plaza del Estudiante con Calle Agustín Chiquita. “Elaboración propia”

Para el acceso a esta plaza se encuentran 2 rampas, sin embargo no se encuentran en aptas condiciones, sin señalizaciones y daños físicos.

La primera rampa deciende sobre la Calle Agustín Chiquipa (figura 33). Por medidas tiene 1,340mm(largo) por 1,240mm(ancho). La altura máxima es de 130mm, por lo que la pendiente debería ser 100mm/m (equivalente a 6°), lo cual se cumple a cabalidad.

Si bien estas rampas cumplen con la norma técnica NTC6047 en cuanto a sus medidas, el deterioro de la plaza se convierte en un obstáculo para la movilidad de los visitantes. La ausencia de señalizaciones que resalten su presencia es igualmente alarmante, en especial siendo que ambas rampas descienden sobre calles altamente transitadas por vehículos. Esta

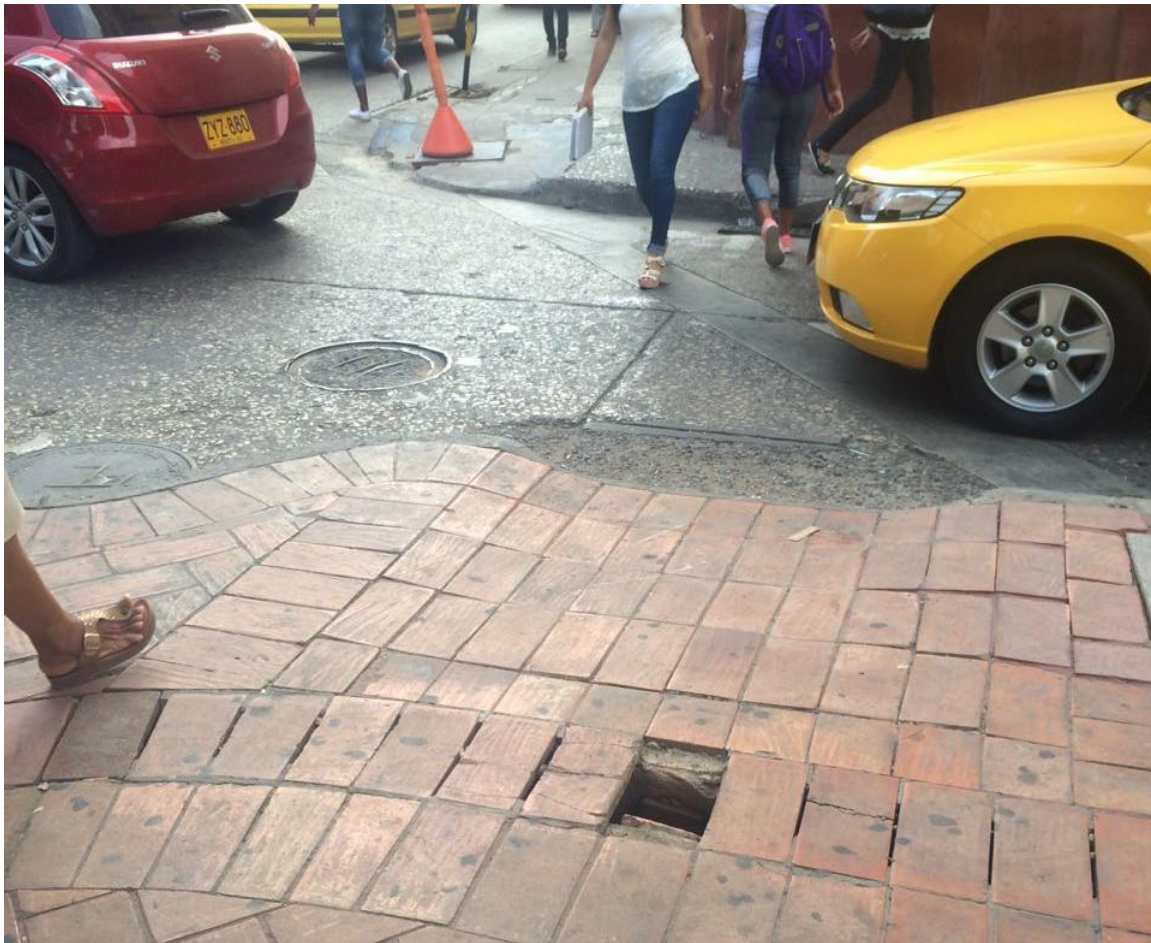
Figura 34. Plaza del Estudiante con Calle de la Universidad. “Elaboración propia”

La segunda rampa desciende de la plaza a la Calle de la Universidad. Tiene por medidas 1,400mm(largo) por 1,320mm(ancho) y la misma peniente que la primera rampa (6°). (Figura 34)

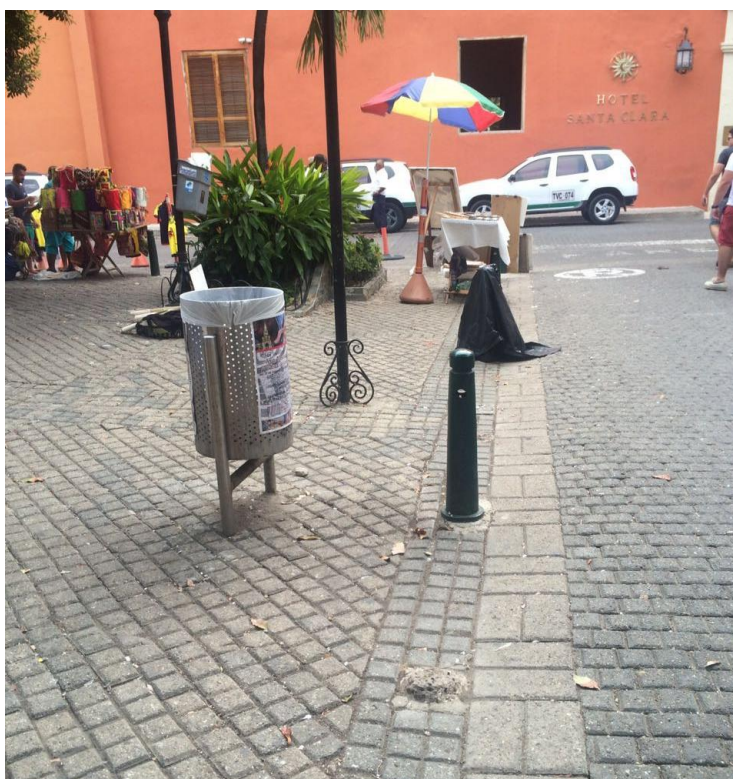
La plaza se encuentra al mismo nivel de las calles circundantes, por lo cual no se hace necesidad de rampas o escaleras para facilitar su transito. Sin embargo, el suelo es compuesto principalmente por adoquines que dificultan un poco el transito de sillas de ruedas. (Figura 35 y figura 36)

Figura 35. Plaza de San Diego, vista lateral. "Elaboración propia"

Figura 36. Plaza de San Diego, vista lateral. "Elaboración propia"

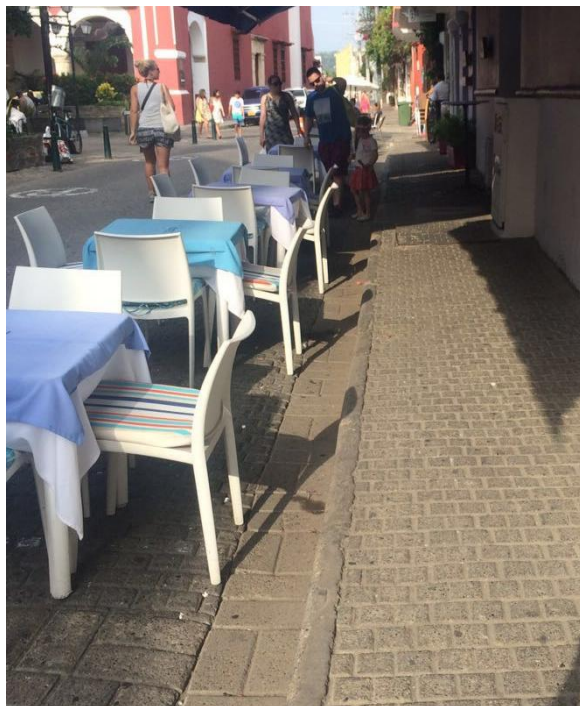
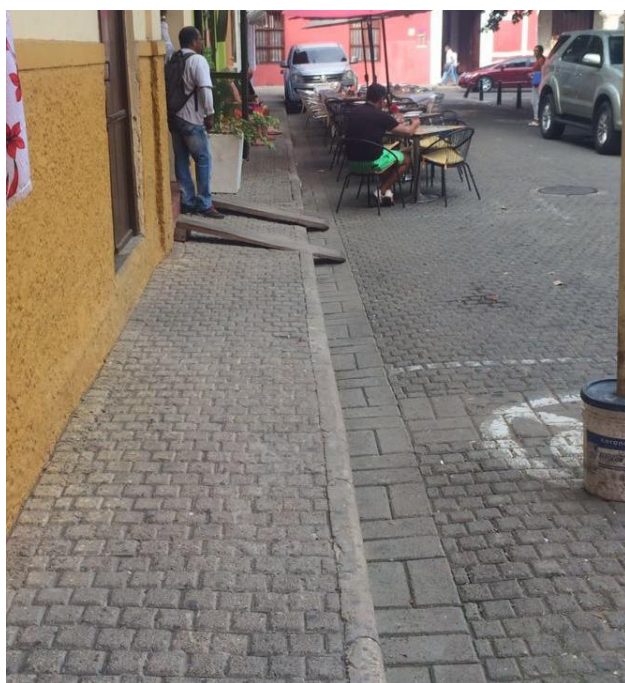
Las aceras que se encuentran alrededor de la plaza, no cuentan con rampas para facilitar su acceso (figura 37 y figura 38), dificultando el ascenso a esta por las personas que lo necesiten o deseen ingresar a los restaurantes que en estos se encuentran.

Figura 37. Plaza de San Diego, aceras. "Elaboración propia"

Figura 38. Plaza de San Diego, aceras. "Elaboración propia"
