Vatnaveien 110

VELKOMMEN TIL VATNAVEIEN 110

Tilstandsrapport

FRITIDSBOLIG

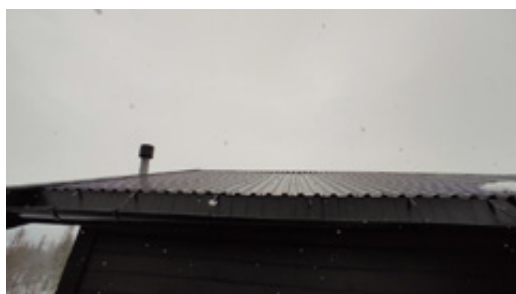
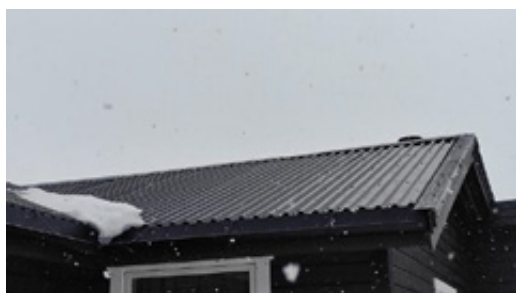
TC2 Nedløp og beslag

Renner og nedløp av lakkert metall.

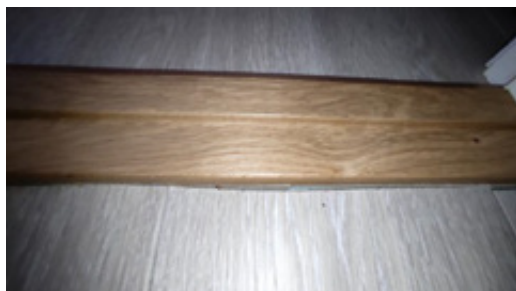
Etasjeskille/gulv mot grunn

Etasjeskille av trebjelkelag (stubbelloftskonstruksjon).

- Målt høydeforskjell på over 15 mm gjennom hele rommet. Tilstandsgrad 2 gis med bakgrunn i standardens krav til godkjente måleavvik.
- Målt høydeforskjell på mellom 10 - 20 mm innenfor en lengde på 2 meter. Tilstandsgrad 2 gis med bakgrunn i standardens krav til godkjente måleavvik.

Kostnadsestimat: Under 10 000

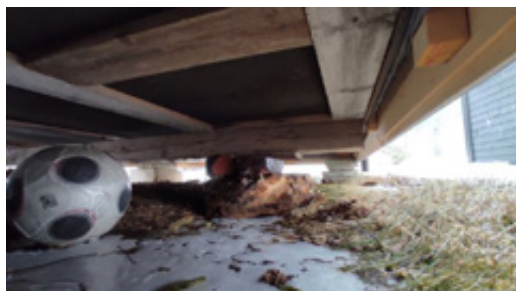
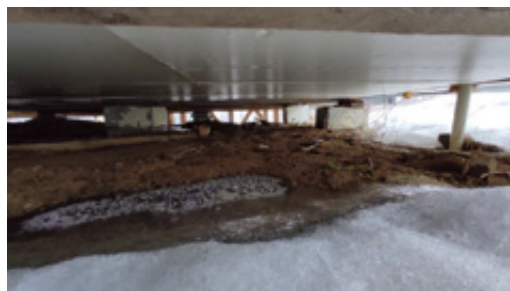
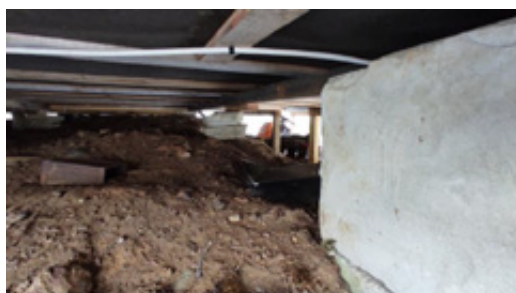
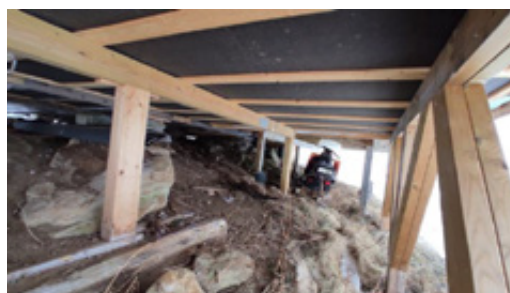
Det er avvik: Enkelte fundamenter anses som provisoriske.

- Det er avvik:

Enkelte fundamenter bør forsterkes/utbedres.
