**360 – 026**

**Templo  
Nuestra Señora del  
Rosario**

Itagüí, julio de 2012

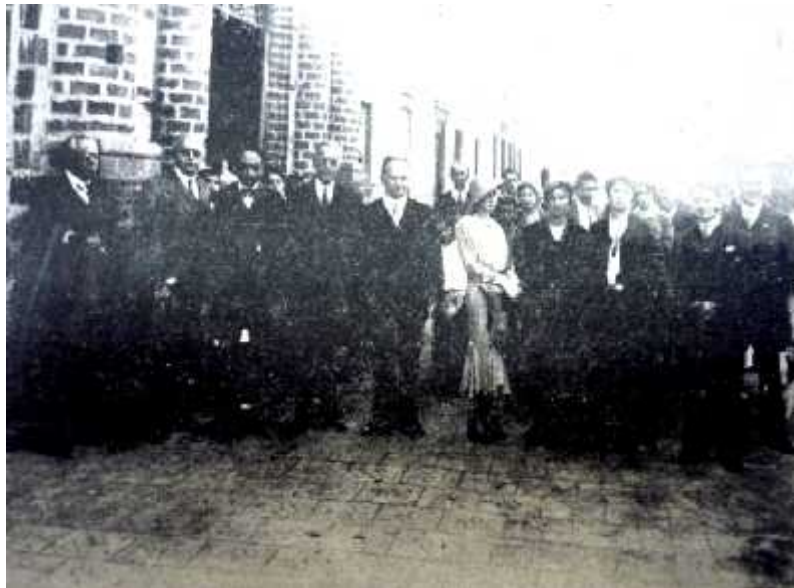
“Las altas autoridades departamentales, frente al templo”, en los actos del primer centenario del municipio (1931)<sup>4</sup>. La fachada de la iglesia de NS del Rosario muestra el ladrillo a la vista. El atrio es adobe rectangular. Archivo SMP.

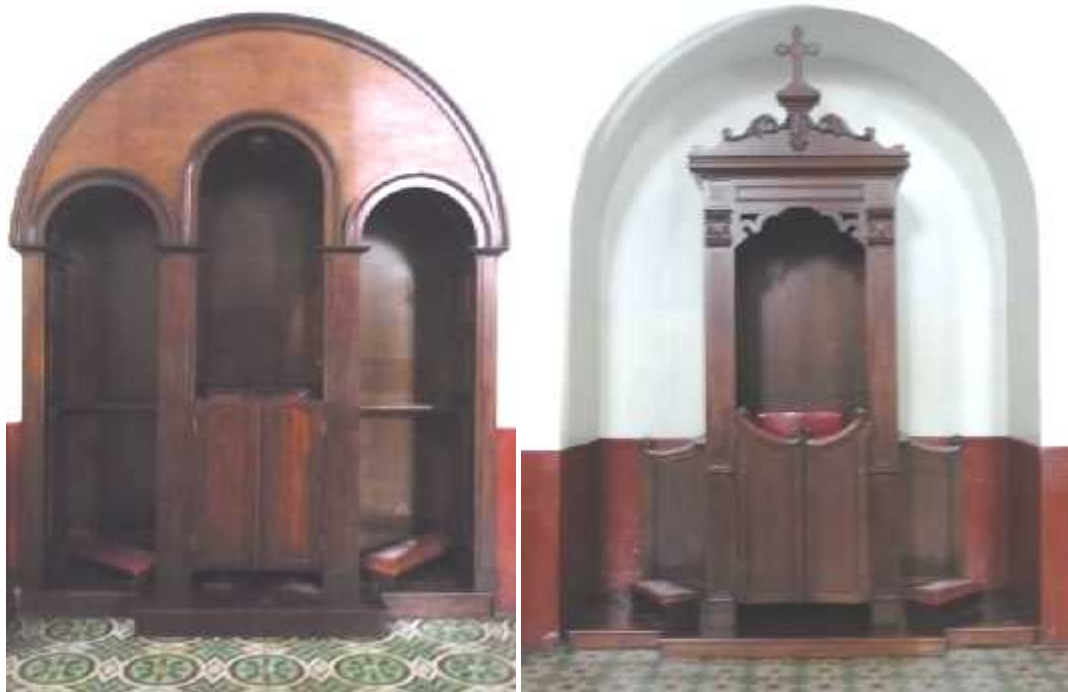
*Confesionarios. La fina madera y la obra de ebanistería y talla realzan este mobiliario. Llama la atención el ángulo dispuesto para el feligrés para comunicarse con el sacerdote, 2012*

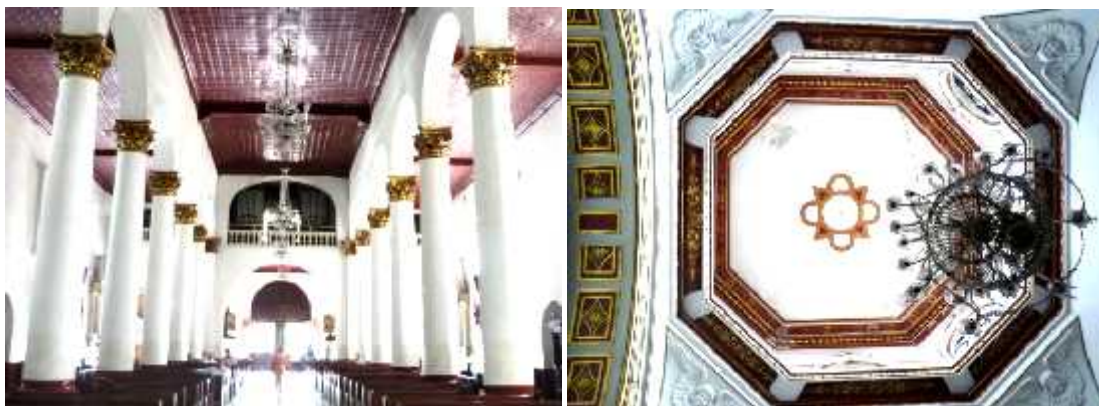
*El cielo raso metalizado y luminarias de la nave central vistas desde el altar. A la derecha, luminaria y crucero de la cúpula, 2012*

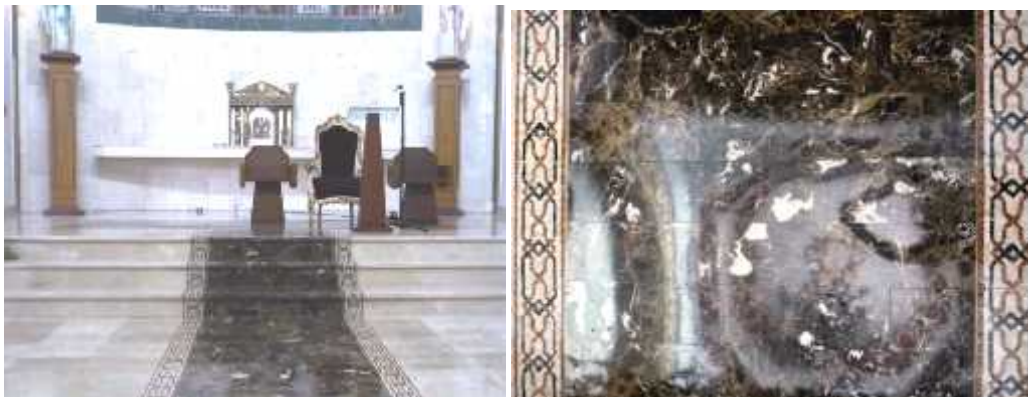
*Mármoles del área litúrgica. La cúpula se refleja a la derecha, 2012.*

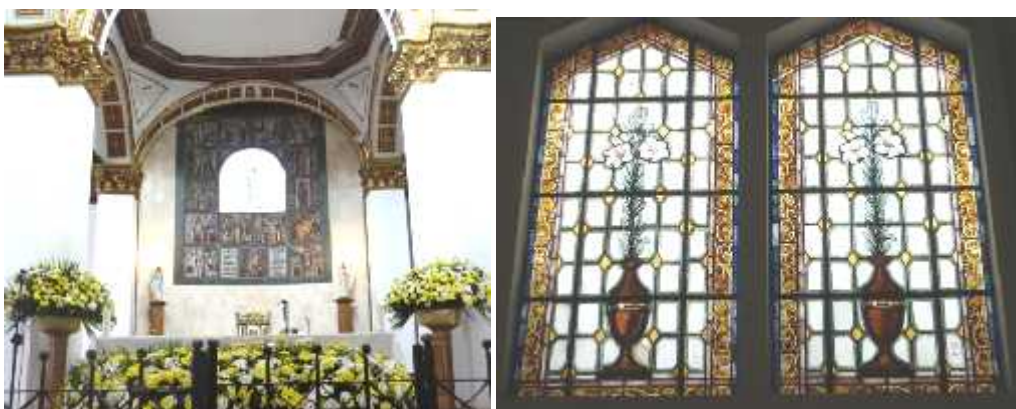
*Altar mayor y vitrales de naves laterales, 2012. La cabecera contiene un gran mosaico, del Eduardo Toro, sobre los misterios del Rosario. El atril y el altar están fabricados en mármol. Se dice que los vitrales fueron importados de España. Predomina una decoración gótica, rica en detalles, en colores rojo y dorado en la cúpula.<sup>11</sup>*

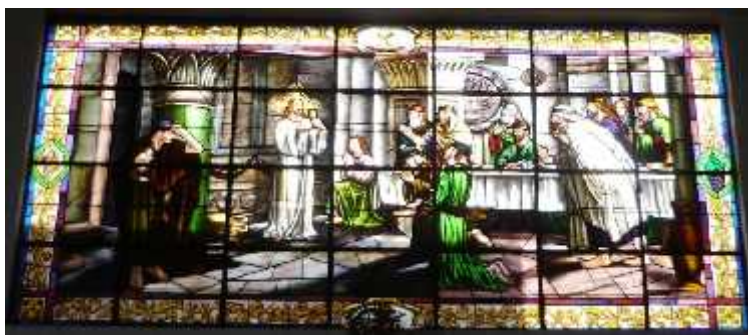
*Vitral de La última Cena. Nave lateral norte, 2012.*

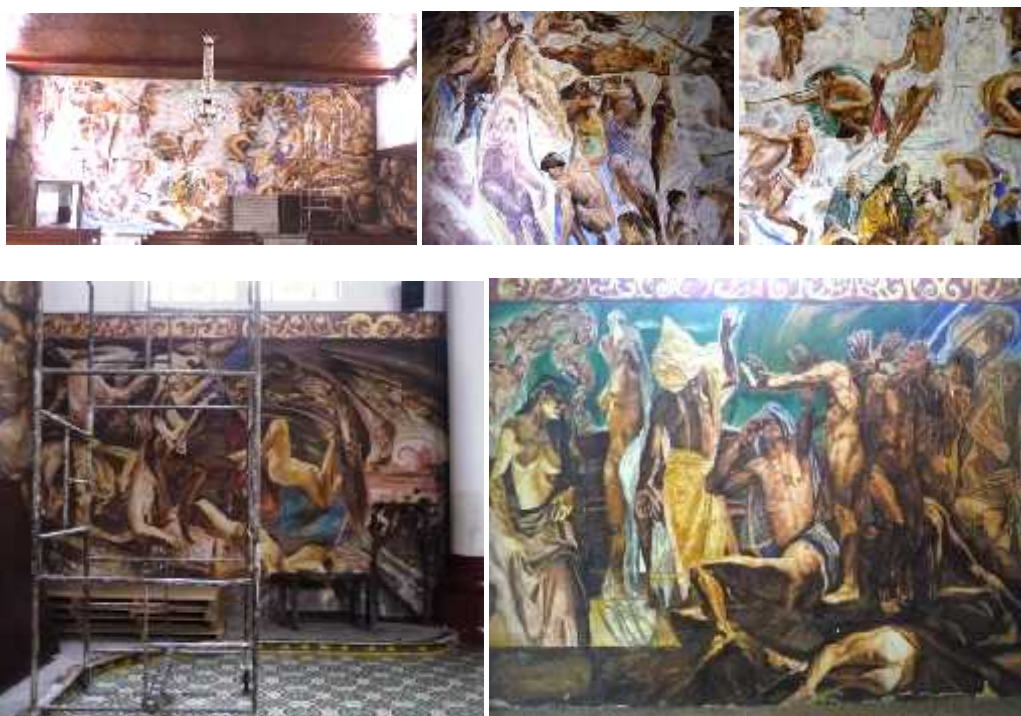
*Mural al fresco del Juicio Final. Autor: Darío Rojas, nave lateral sur. Detalles de los muros del ala izquierda y ala derecha de la misma nave, 2012*

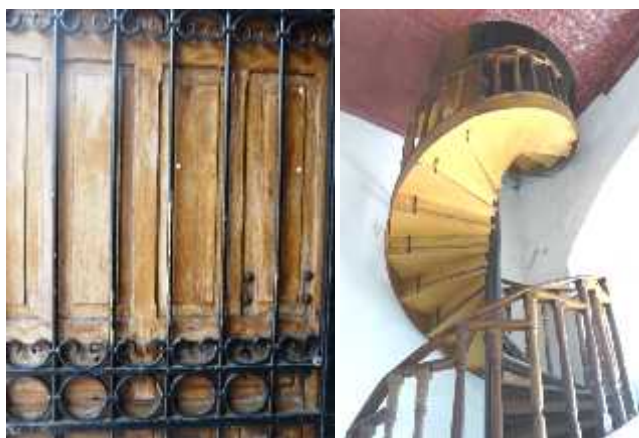
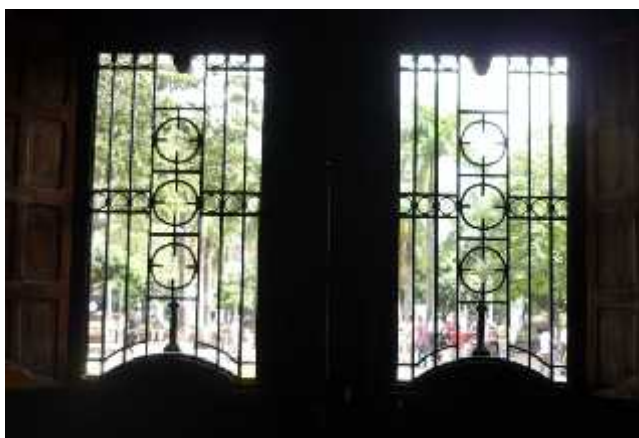
*Detalles de forja de la reja de la puerta principal y escalera en caracol hacia el coro, 2012*

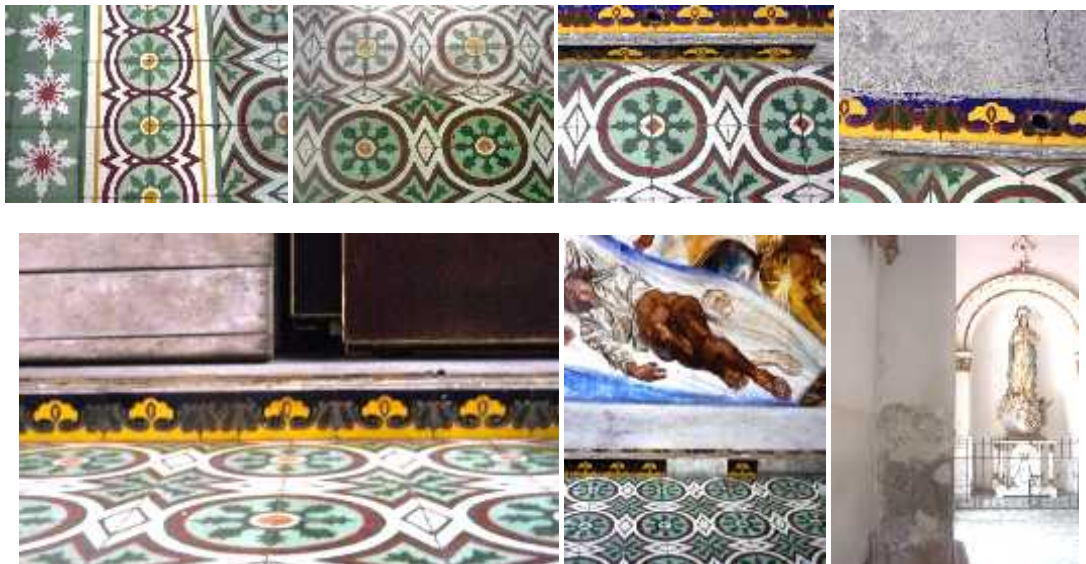
*Un aspecto de interés en esta edificación religiosa es el tratamiento de los pisos. El bello, variado y sobrio diseño de las baldosas presenta irregularidades en los tonos, debidas quizás a reparaciones y sustituciones que no lograron acertar con la tonalidad inicial. Igual ocurre con los mosaicos del área de las naves laterales, que son más recientes. Los empates defectuosos, y las fisuras son apreciables en algunas áreas. Es de esperar que la restauración que se anuncia (2012) a cargo de la Fundación Ferrocarril de Antioquia corrija y mejore estos aspectos, igual que algunas humedades, desgastes, piezas faltantes y deterioros de muros internos y externos, situación que habrá sido minuciosa y técnicamente diagnosticada por esa reconocida entidad.*

*Baldosas, mosaicos y rincones de humedad, 2012.*

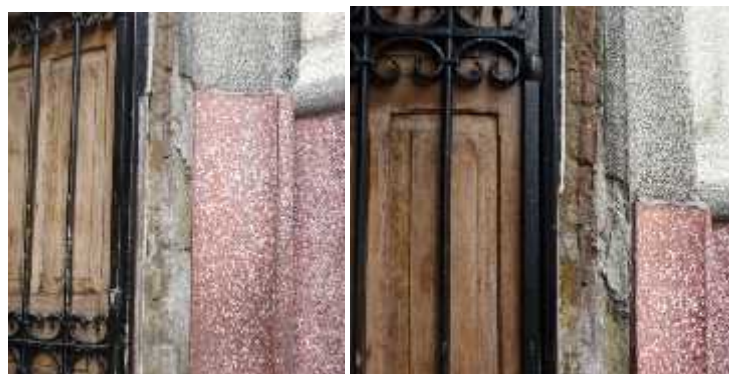
*Puerta principal, fachada, con evidencias de deterioro. 2012.*

*El Templo se encuentra con la afectación de centralidad municipal y como espacio representativo hace parte del espacio público del Parque Principal. La fachada y algunos aspectos de deterioro en el interior del inmueble, están contemplados en un proyecto de Recuperación del Templo. De acuerdo con la Resolución 983 de 2010 del Ministerio de Cultura, donde se listan las intervenciones preventivas menores, que no requieren autorización o aprobación por parte del consejo Departamental de Patrimonio, la recuperación que se pretende realizar en el Templo se corresponde con algunas de ellas.*
