La Ermita de Monserrat, símbolo de la Matanceridad.

Revista de Arquitectura e Ingeniería, vol. 9, núm. 3, 2015, pp. 1-12

Especialista Superior de Proyectos. Empresa de Proyectos de Arquitectura e Ingeniería, EMPAI. Matanzas. Cuba

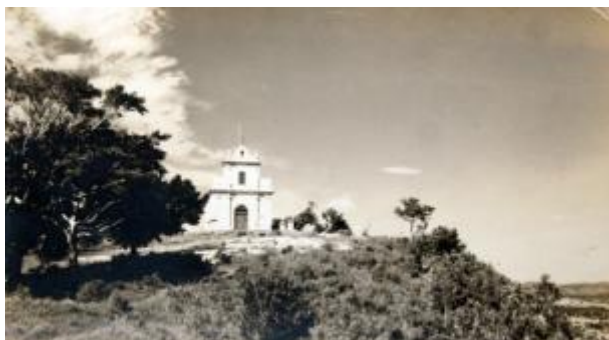
Figura 8 – Vista de la Ermita desde el camino original de acceso. Fuente: Archivo del autor.

En su época de esplendor no se accedía a ella por la carretera actual, su acceso era otro, direccional con la calle Domingo Mujica, aledaño al vial que hoy conocemos, y desde que se comenzaba a acceder se apreciaba la belleza de nuestro Valle de Yumurí, con su río llamado en otro tiempo Yaguarimú.

El camino, aunque deteriorado conserva su trazado. Su entrada se puede apreciar porque se conservan unas ruinas de lo que fue un portón con tres escalones, este tiene dos columnas con adornos semejando jarrones en su cima. Todavía se conservan herrajes de lo que sería una puerta principal de acceso y muy cerca de estos testimonios de época, un original lugar de descanso, un pequeño banco de

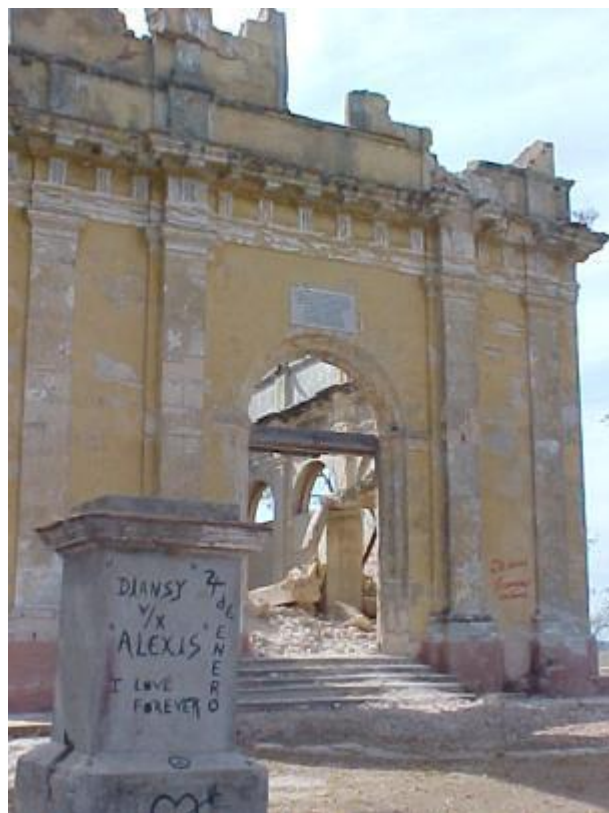
Figura 9 – Ermita de Monserrat antes de su intervención, a principios de este siglo. Fuente: Archivo del autor.

Su fachada, a pesar del estado ruinoso, se mantenía desafiaba el tiempo, mostrándonos su simétrica composición, sus proporcionados vanos, su sencillo campanario y en muy buen estado, la tarja, encima del acceso principal, que testifica el tiempo transcurrido desde su concepción e inauguración.

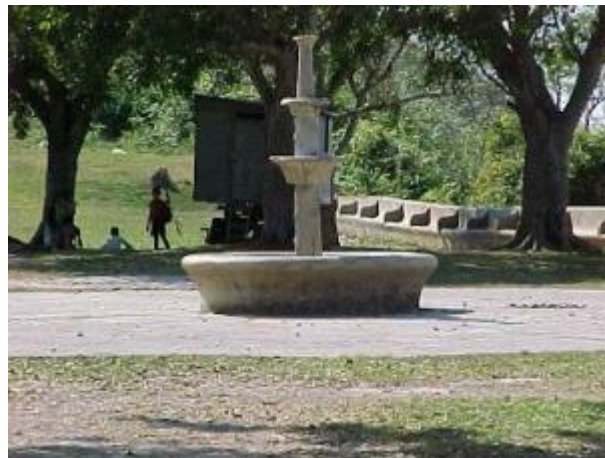
Figuras 10 y 11 – A la izquierda la tarja que corona el vano principal de acceso. A la derecha restos de la fuente original al fondo de la edificación. Fuente: Archivo del autor.

En la misma explanada, pero al fondo de la edificación, otro significativo elemento, una sencilla pieza, al estilo de las fuentes de la época, que pocas veces vertió agua, por la inexistencia de fuentes de abasto en la explanada superior (toda el agua que se consumía en el templo la proporcionaba el espacioso aljibe que ocupa la proyección en planta del templo) y que decora el amplio patio jardín que tantos y tantos años ha acogido la Fiesta de la Colla.

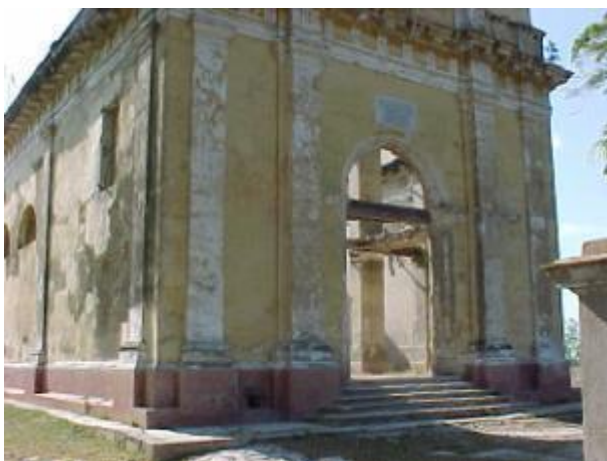
Figura 12 – Vista general del estado deplorable de la Ermita de Monserrat antes de su intervención. Fuente: Archivo del autor.

El estado de conservación del edificio llegó a ser deplorable, eran prácticamente ruinas que borraban belleza y esplendor; solo la calidad de los materiales empleados y su magnífica ejecución, fue lo que permitió que sus muros exteriores se mantuvieran en pie, luego de ser abandonada y dejada a merced de manos inescrupulosas que trataron de borrar su existencia, acabar con su historia y despojarla de encantos y valores.

Derrumbes parciales y pérdida de elementos estructurales hacían suponer que nunca jamás podría ser rehabilitada, pues a ello se sumaban los limitados recursos materiales y financieros del momento en que se tomó la decisión de hacerla renacer. Perdió completamente la cubierta, los pisos interiores y la mayoría de los elementos complementarios componentes, pero seguía en pie, desafiando su muerte.

La ausencia de la cubierta favoreció el crecimiento de vegetación, no sólo en los espacios interiores, sino en paramentos, cornisas y pretilos. De no actuarse rápidamente, la integridad del inmueble se hubiese agravado por día, fueron las acciones emergentes llevadas a cabo las que mitigaron el deterioro.

El revestimiento de los muros en pie, se apreciaba seriamente dañado, más en el interior que en el exterior, pues la acción del intemperismo, las lluvias y la humedad los dañó seriamente, lo mismo que los detalles de la decoración de las columnas y cornisas.

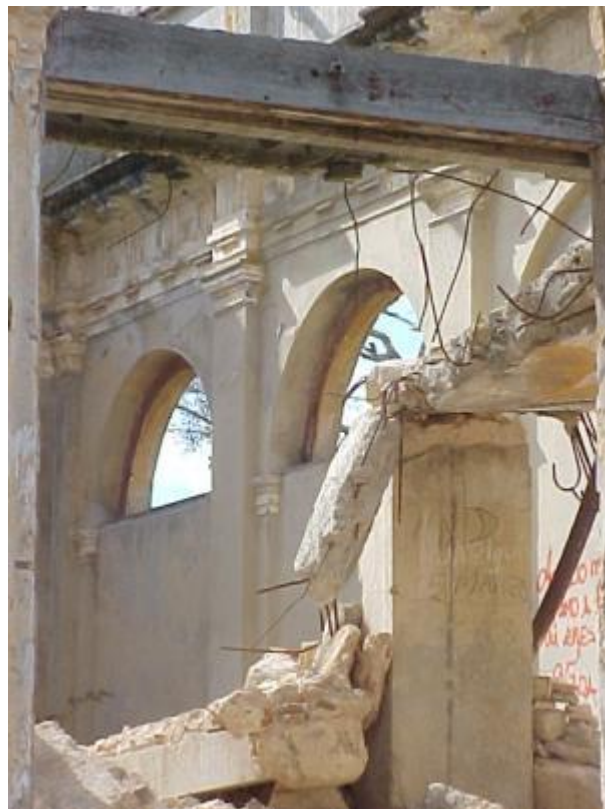
Figura 13 – Interior de la Ermita de Monserrat antes de iniciar los trabajos de intervención. Fuente: Archivo del autor.

La carpintería, la herrería, el piso y hasta el acero del entrepiso construido en un intento de rescate anterior (inicios de la década del 90 del siglo pasado) fueron “tomados” para satisfacer necesidades personales, sólo algunos elementos de granito integral que fueron colocados, a manera de jerarquizar los vanos de comunicación interior y el acceso principal, así como los rodapiés, de este material, que remataban los pisos en toda el perímetro interior de la nave principal y en la base de los pilares que soportan la estructura superior de la parte delantera, lograron permanecer en su sitio, la buena colocación de los mismos impidió su pérdida.

La mala decisión de colocar viguetas y bovedillas en el entrepiso del coro, sustituyendo las vigas de madera y tablazón, solución de la época de construcción, modificó la estructura y afectó elementos no estructurales y la decoración original.

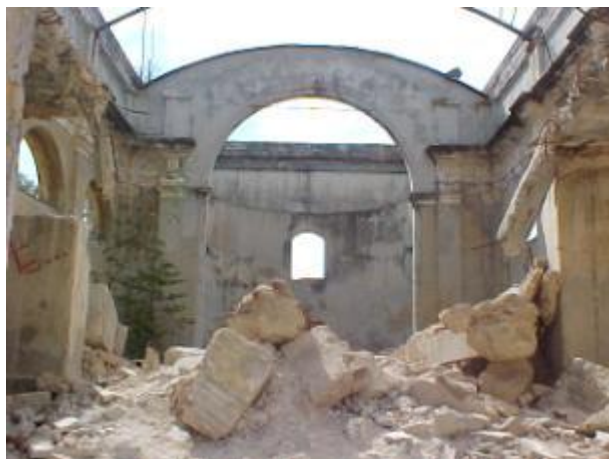
Figura 14 – Vista interior del estado ruinoso de la Ermita de Monserrat antes de su intervención. Fuente: Archivo del autor.

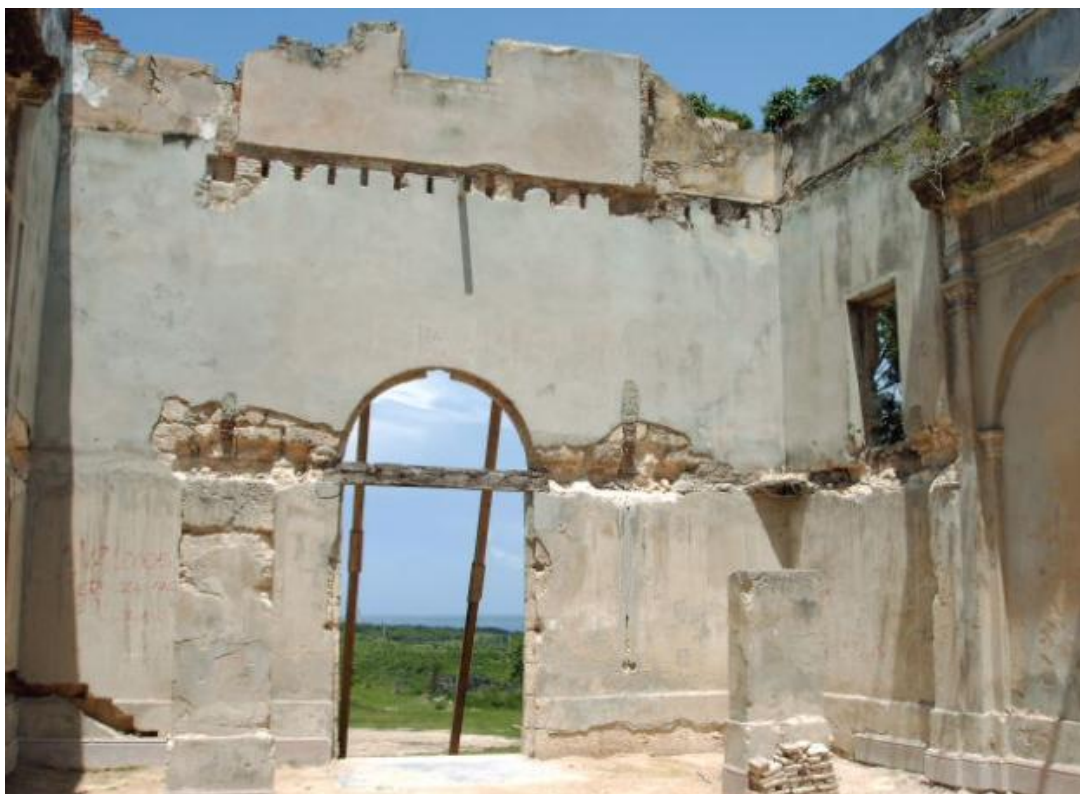
Figura 15 - Foto que testifica el deterioro de este bien patrimonial en el último decenio, y es desde estas condiciones que se empieza a gestar y materializar la necesidad de su inmediata y necesaria intervención para no perderlo. Fuente: Archivo del autor.

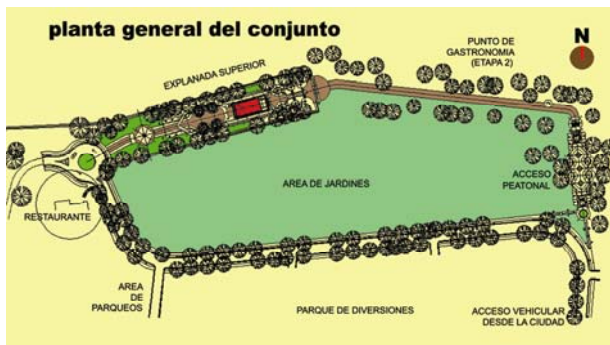
Figura 16 – Plano de la planta general del conjunto. Fuente: Archivo del autor.

El proyecto de restauración de la Ermita de Monserrat fue el elemento dinamizador para reconstruir el Restaurante, materializar el Centro Nocturno – Mirador, revitalizar el Parque de Diversiones Infantiles y construir nuevos puntos de restauración.

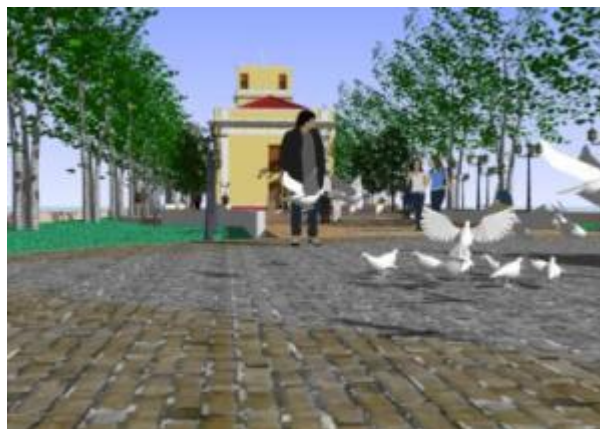
Figura 18 – Maqueta digital de la explanada superior.. Fuente: Archivo del autor.

Diseñar en la explanada superior un espacio de contemplación y estar o plaza con carácter multifuncional, que permitiera la realización de las fiestas tradicionales folklóricas hispánicas y sumara belleza y colorido al conjunto, marcando el toque de modernidad en este patrimonio natural, cultural, histórico y arquitectónico, fue uno de los objetivos principales a lograr.

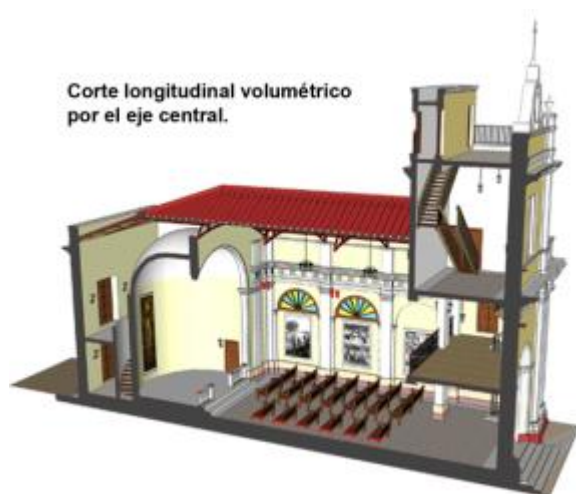
Figura 19 – Corte longitudinal volumétrico por el eje central del templo. Fuente: Archivo del autor.
