## 卸料门切割造成垃圾坑着火事件

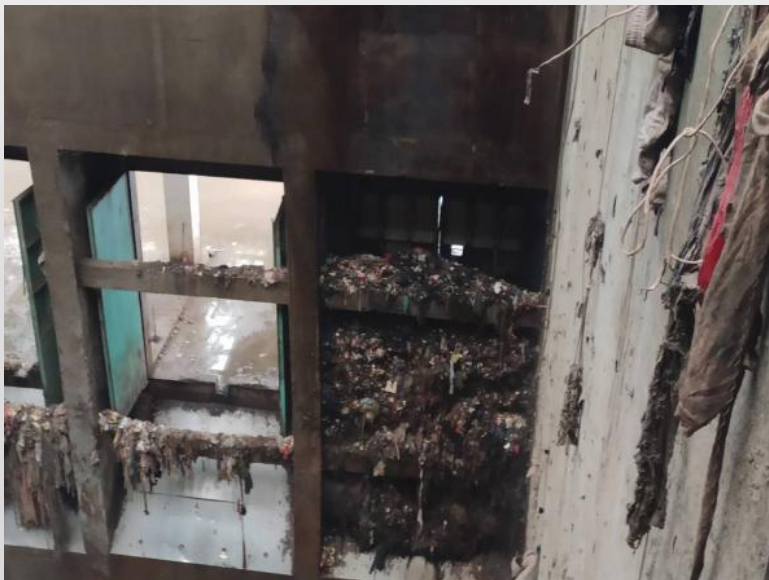
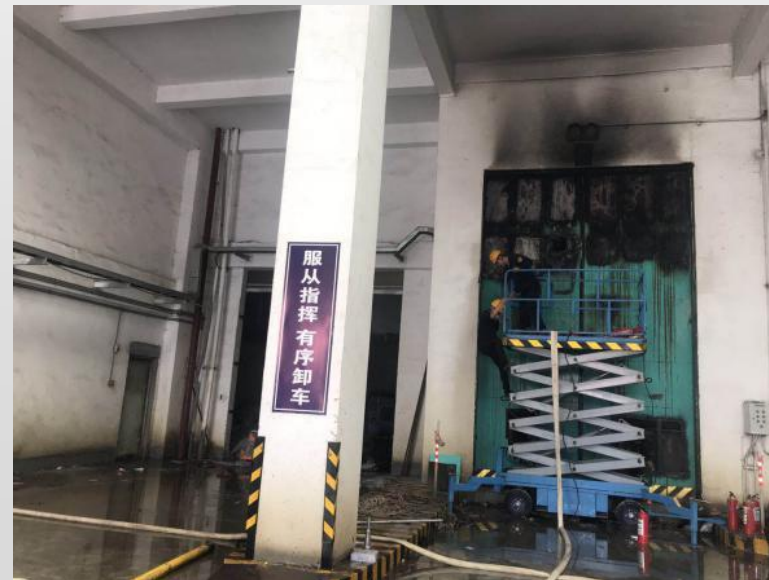
➤某发电公司进行卸料大厅地坪漆作业，需分段施工，由于公司1#、2#卸料门长期堵塞，地坪漆施工须打开1#、2#门卸垃圾。经综合考虑，为不影响垃圾收储，公司组织进行1#、2#卸料门清堵工作。2019年6月18日2#卸料门疏通，19日公司安排生产处继续对1#卸料门进行清堵，由于前期堆放过多，门后积料约3米厚，经会上研讨决定对卸料门门板进行开孔，清理后侧垃圾；上午8时50分左右维修人员在切割上端门板时，误以为与下端面结构均为双层面，切割火花掉落到后侧垃圾堆，引发火灾事故。

➤安全思想麻痹大意，垃圾坑、卸料大厅严禁烟火，但公司在组织清理积料时，没有严格执行安全管理规定，现场作业人员安全防护措施落实不到位，存在违章指挥、违章作业现象；设备维修人员对设备结构不清楚，卸料门上下两端门板结构不一样(上端为单面、下端双面)，误以为上下一样，导致气割上段门板时，直接烧到垃圾。

➤炉排炉发电公司垃圾坑、卸料大厅、渗滤液收集池、柴油罐等区域均为易燃易爆场所，动火作业应执行危险作业A类审批，作业前应对可能发生的危险进行系统分析，并制定切实可行预防措施（隔离、打湿等措施），作业时应安排专人监护，准备好应急救援器材（灭火器、消防水袋），一旦发生险情，能够立即响应。
