EXCELENTÍSSIMO SENHOR DOUTOR JUIZ DE DIREITO DA 12ª VARA DA FAZENDA PÚBLICA DA COMARCA DE SÃO PAULO/SP

AÇÃO ANULATÓRIA N. 1040450-08.2020.8.26.0053

AUTORA: TELEFÔNICA BRASIL S.A.

RÉU: MUNICÍPIO DE SÃO PAULO

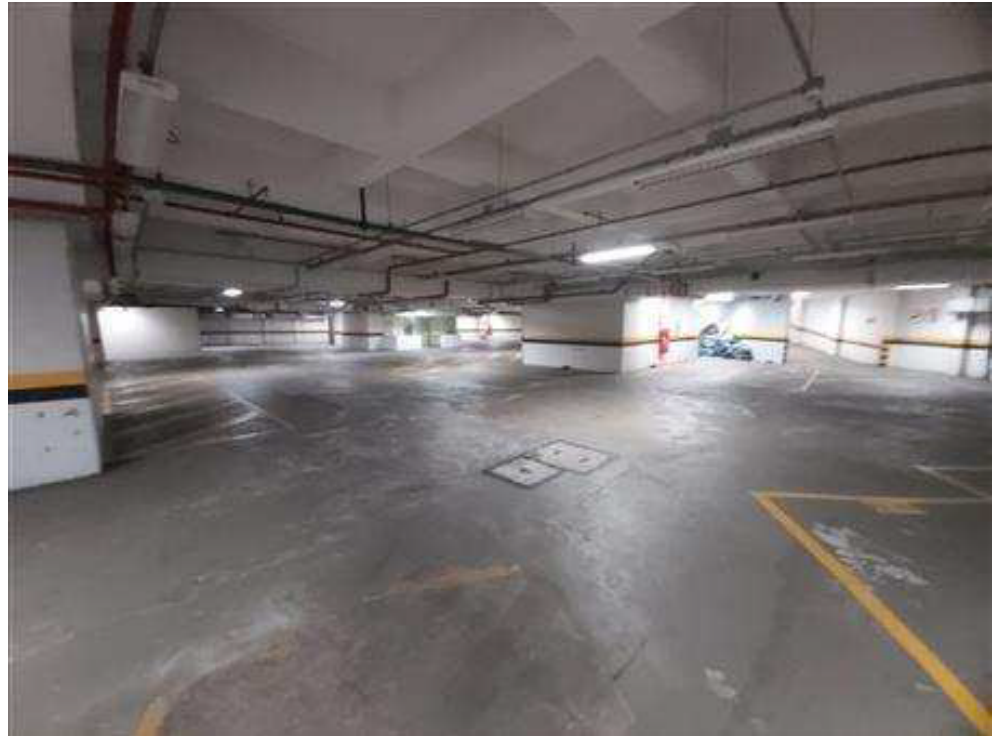
Foto tirada à época dos lançamentos de IPTU:

Isso porque, conforme demonstrado pelos assistentes técnicos da Autora, o **padrão C predomina sobre o E**, uma vez que, como reconhecido pelo próprio Sr. Perito, a estrutura é de **concreto armado** e **aparente**. Ou seja, são estruturas convencionais, sem o emprego de estruturas em concreto protendido ou de ação nas estruturas, como é possível verificar nas fotos da garagem à época dos lançamentos e na atualidade:

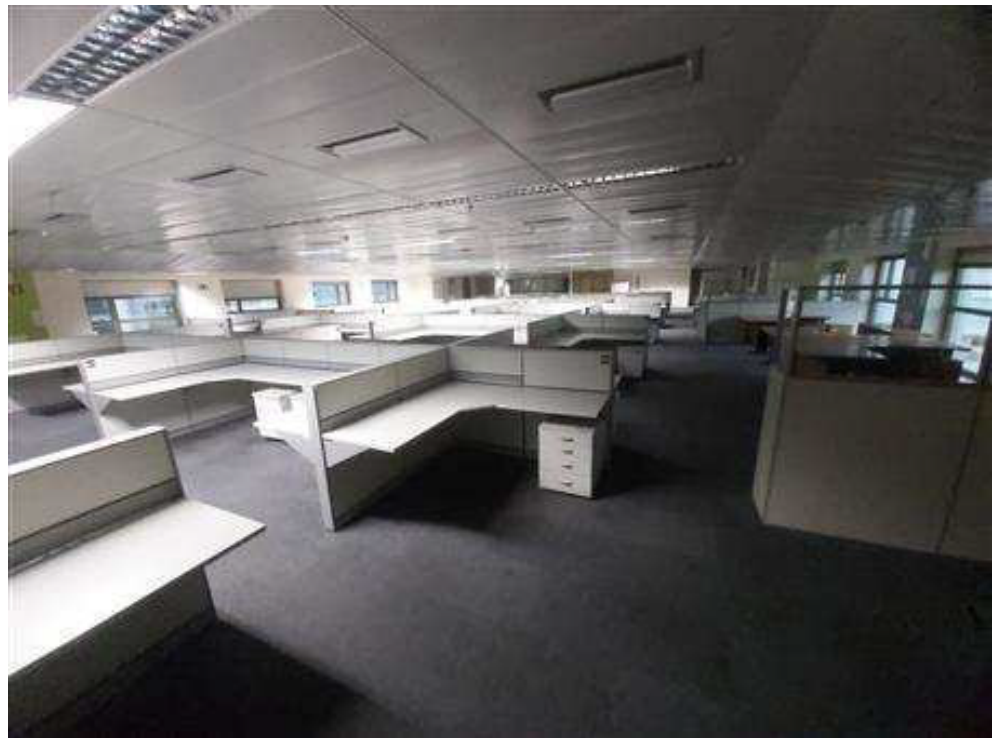
No que se refere ao acabamento interno, a partir das fotos do imóvel realizadas à época dos lançamentos do IPTU (2014 a 2019), é possível verificar que o local não possuía jardins e espelhos d'água, tampouco madeira de lei ou acabamentos nobres, de modo que **predominava** a utilização de carpete revestindo os pisos e revestimentos cerâmicos normais, sem qualquer utilização de materiais luxuosos ou nobres. Confira-se: (cf. fls. 206/210):

Portanto, ainda que o acabamento externo do imóvel se enquadre no padrão “E”, uma vez que apresenta painéis de alumínio (“*alubond*”), **há uma predominância do padrão “C”**, na medida em que **a estrutura e acabamento interno do imóvel (maior área construída) estão enquadrados neste padrão**.

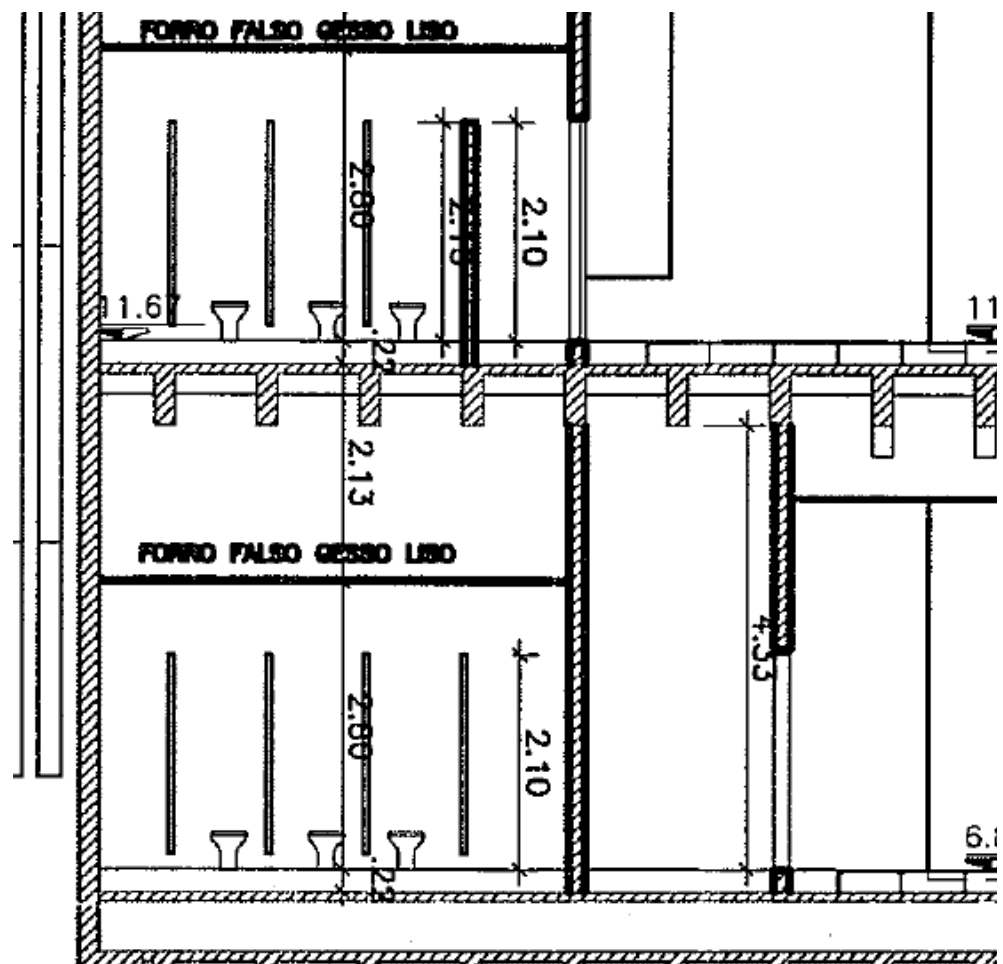
Pois bem. Diante disso, em que pese o *Expert* não tenha apresentado em seu parecer, é importante consignar que o pé-direito do imóvel possui, no máximo, 4,93m (quatro metros e noventa e três centímetros), de modo que **está enquadrado no padrão “C”**:

Não obstante, é possível verificar, a partir das medições colacionadas às fls. 211/213, que em nenhuma medição o pé-direito do imóvel supera os 5m necessários para o enquadramento no Padrão “E”, **de modo que deve ser enquadrado no padrão “C”**, conforme defendido no decorrer dos autos.

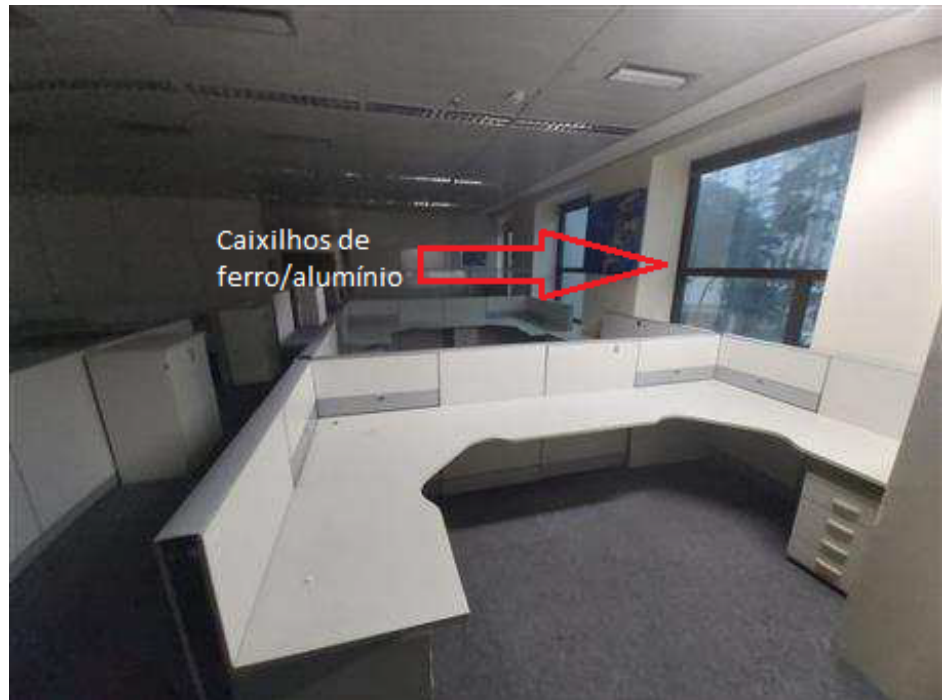
Além disso, tem-se que o projeto do imóvel **não é** arrojado e/ou suntuoso, na medida em que há uma preocupação com estilo, com caixilhos de ferro/alumínio e vidros temperados, **sem a utilização de materiais nobres**:

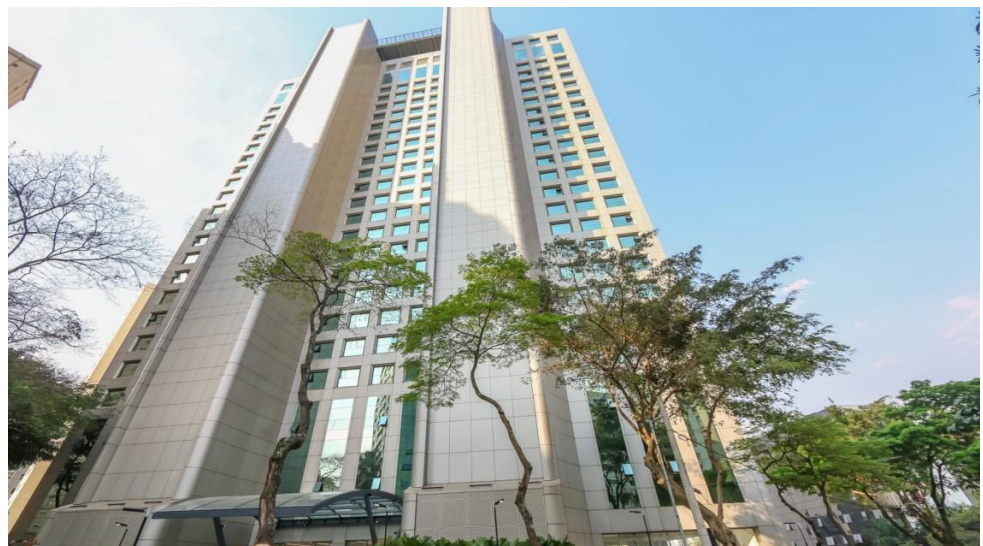
Imóvel objeto da presente ação:

A partir de uma análise entre o projeto arquitetônico do imóvel em questão e o imóvel “*Faria Lima 3500*” (tomado como exemplo), enquadrado no padrão “E”, é possível verificar que o imóvel objeto da presente ação **não é arrojado e/ou suntuoso**. Confira-se:

Veja, Excelência, que a comparação entre os dois projetos arquitetônicos leva à inexorável conclusão de que o imóvel objeto da presente lide em nada se assemelha a um prédio do padrão “E”, na medida em que **não possui pé-direito** acima de 5m, tampouco projeto inovador, apresentando, inclusive, caixilhos de alumínio.

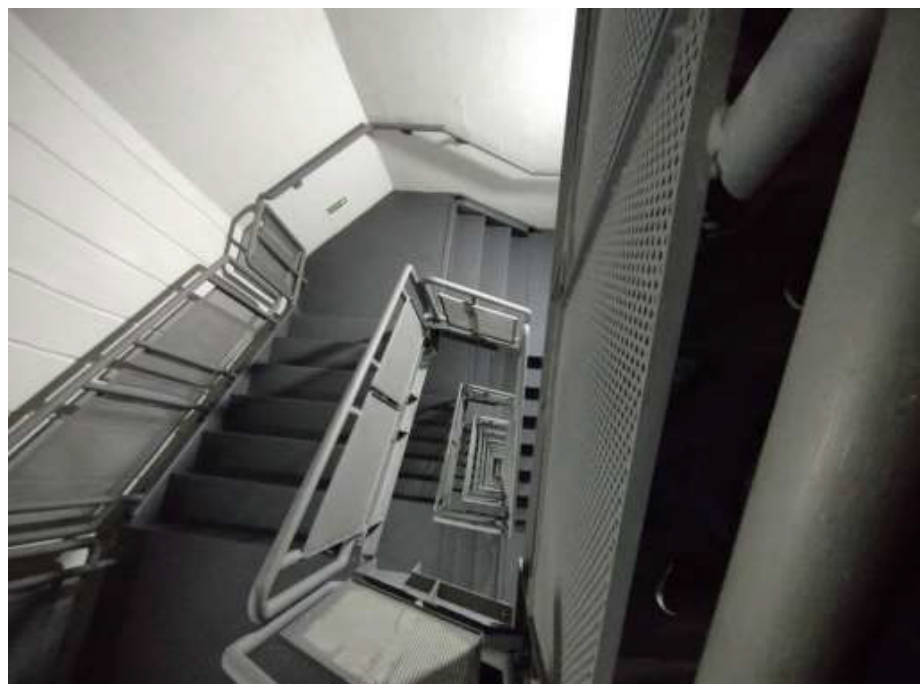
Quanto à “*circulação*”, o imóvel **não possui saguões amplos**, bem como não possui corredores de circulação e escadas largos, como é possível verificar na “*rota de fuga*”, que conecta os pavimentos do imóvel:

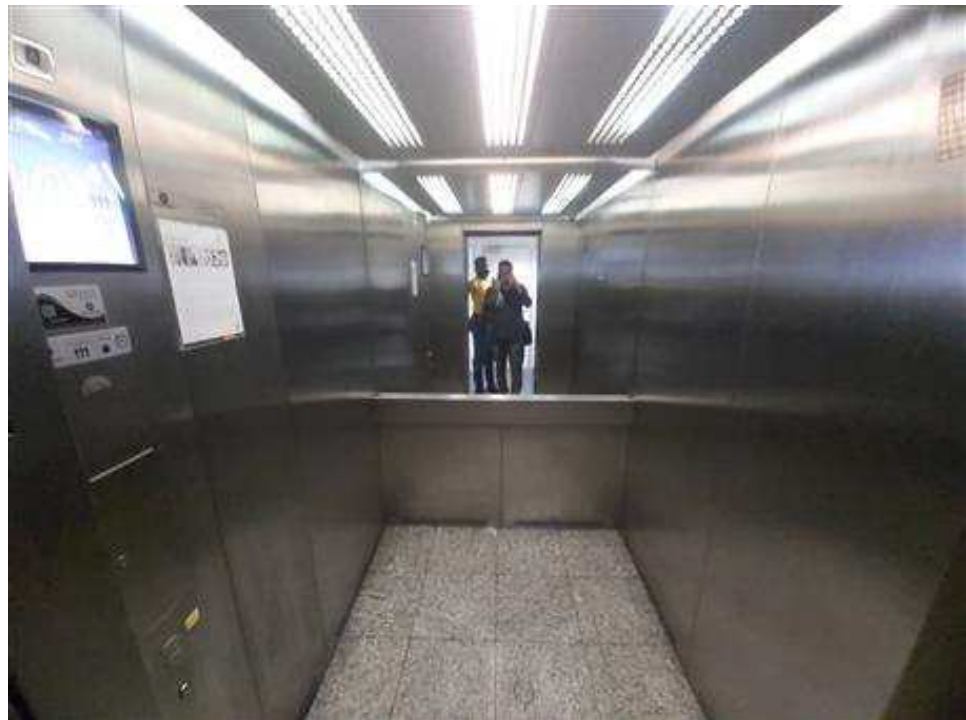
Interior dos elevadores à época do lançamento do IPTU de 2014 a 2019:

Além disso, a partir do parecer colacionado às fls. 188/233 pela Autora, em confronto com o laudo do *Expert*, é possível verificar que, ainda que os elevadores apresentem hoje um bom acabamento, estes foram **trocados**, de modo que não apresentavam a aparência de hoje à época dos lançamentos do imposto:

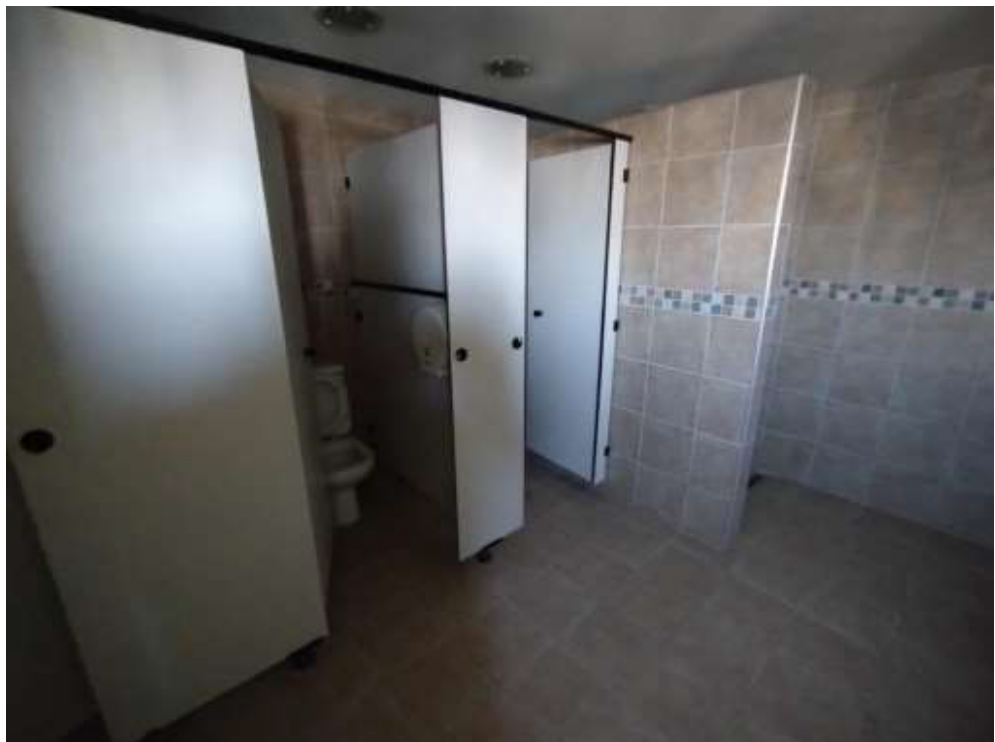
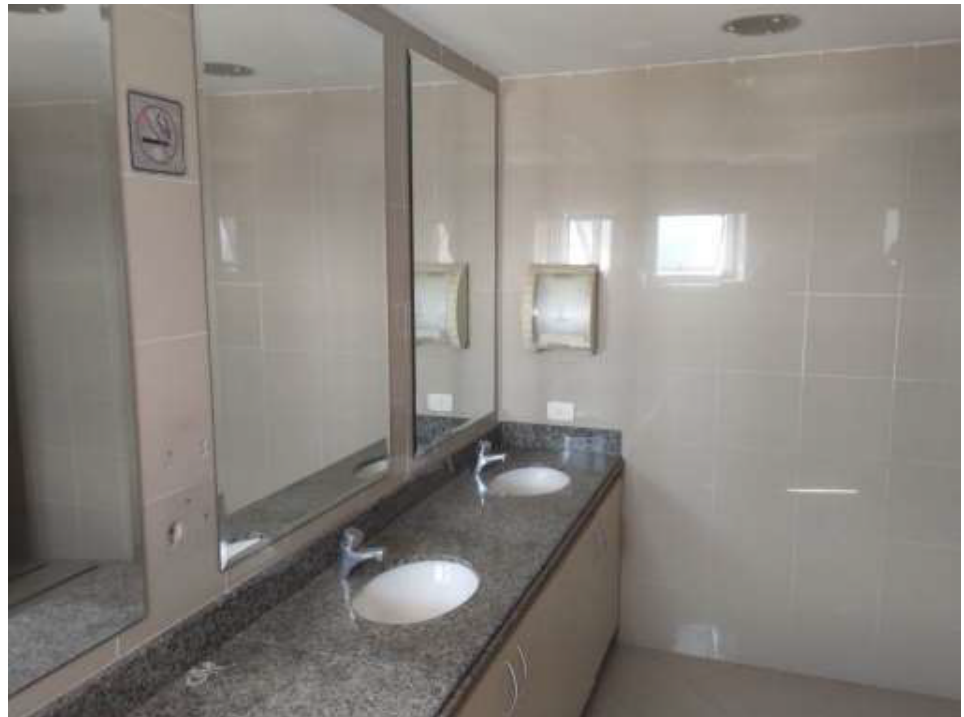
Quanto às “*instalações sanitárias*”, é possível verificar que os banheiros possuem louças e metais de **boa qualidade**, e de uso comum, sem a existência de banheiros de uso privados, exceto aqueles destinados às PNE, conforme se infere das fotos tiradas pelo Sr. Perito:

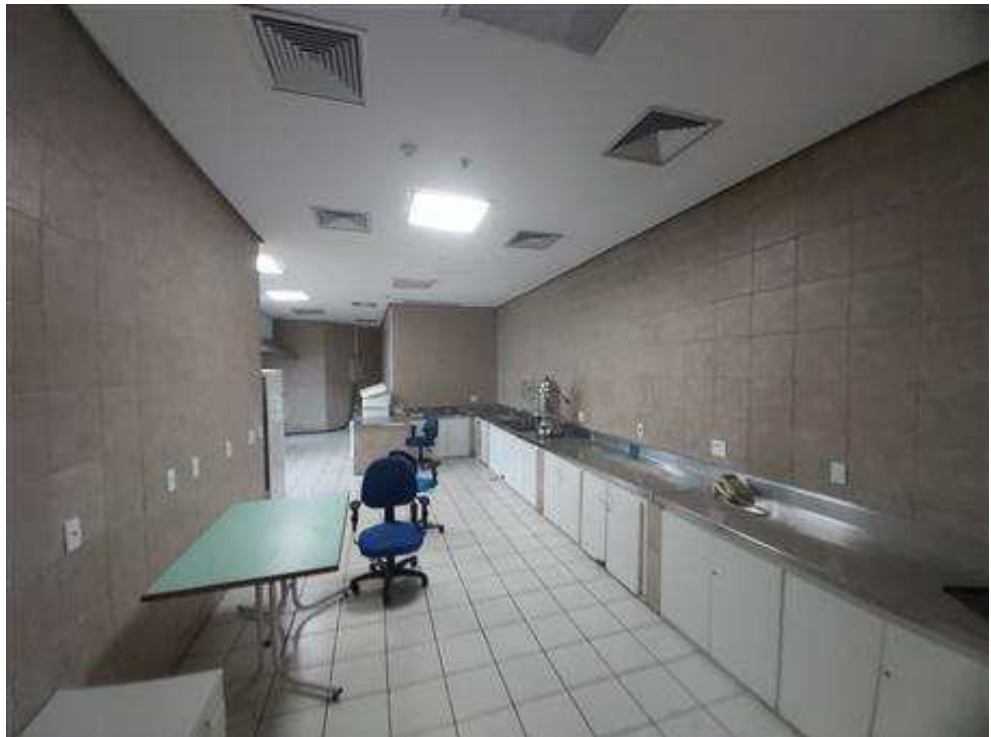
Ademais, ainda que o *Expert* não tenha apresentado a copa do imóvel, destaca-se que, diferentemente da exigência do padrão “E”, a copa era de **uso coletivo**, como é possível verificar na foto tirada à época:
