ΑΡΙΣΤΟΤΕΛΕΙΟ ΠΑΝΕΠΙΣΤΗΜΙΟ ΘΕΣΣΑΛΟΝΙΚΗΣ  
ΤΜΗΜΑ ΠΟΛΙΤΙΚΩΝ ΜΗΧΑΝΙΚΩΝ

**ΤΕΧΝΙΚΗ ΕΚΘΕΣΗ**

Αντικείμενο Πρακτικής Άσκησης: : Βοηθητικό προσωπικό σε έργα Πολιτικού Μηχανικού

Την περίοδο της πρακτικής ένα από τα κύρια έργα ενασχόλησης της τεχνικής εταιρίας ήταν αυτό της ενεργειακής αναβάθμισης και αποκατάστασης φθορών του Λυκείου -Γυμνασίου Νεάπολης, Κρήτης. Το συγκρότημα ολοκληρώθηκε στα μέσα της δεκαετίας του 1980 και με το πέρασμα του χρόνου λόγω της εκτεταμένης φθοράς και της έλλειψης συντήρησης είχαν δημιουργηθεί σημαντικές βλάβες στην έκταση όλου του έργου. Τα κύρια προβλήματα που παρατηρήθηκαν ήταν βλάβες στα στοιχεία του σκυροδέματος, αποσάθρωση των σφραγιστικών υλικών επί των αρμών διακοπής των κτιριακών πτερύγων, η αστοχία ή η έλλειψη μονώσεων, η εισροή όμβριων υδάτων από το δώμα του γυμναστηρίου και η καθίζηση των πεζοδρομίων. Επίσης λόγω εξ' αρχής κακού σχεδιασμού του συστήματος κλιματισμού και παλαιότητας των κουφωμάτων αλουμινίου (με μονούς υαλοπίνακες) το συγκρότημα δεν πληρούσε βασικές απαιτήσεις θέρμανσης και οικονομίας και έρχοζε ριζικού ανασχεδιασμού.

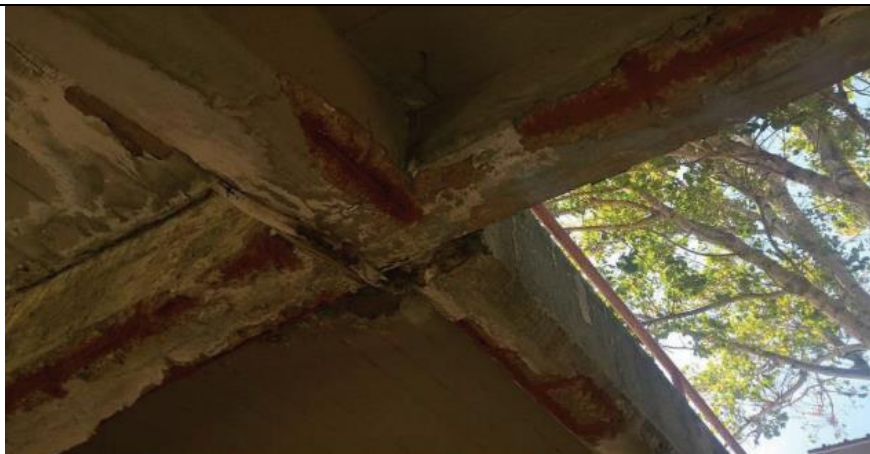
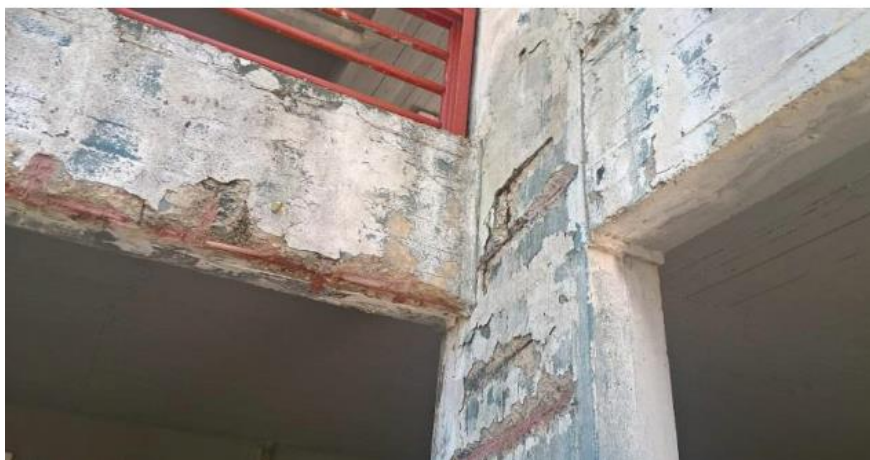
Εικόνες 4-5: Διάρρηξη της επικάλυψης του σκυροδέματος (φθορά σκυροδέματος)

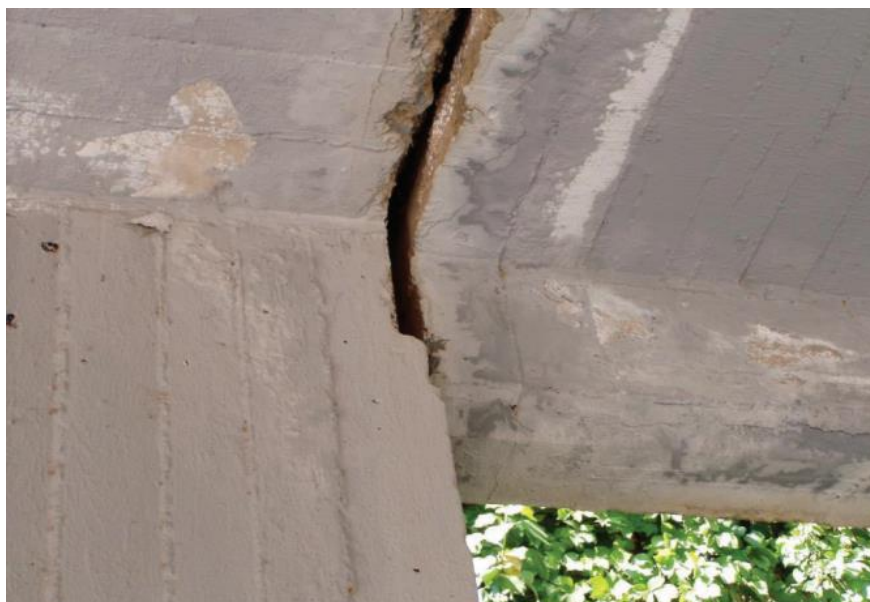
Εικόνα 6: Αποσάθρωση των σφραγιστικών υλικών επί των αρμών διακοπής των κτιριακών πτερύγων

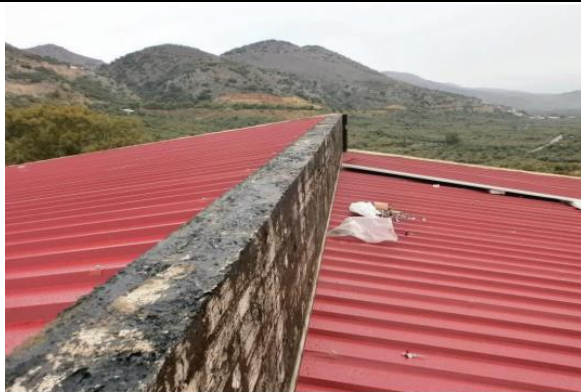
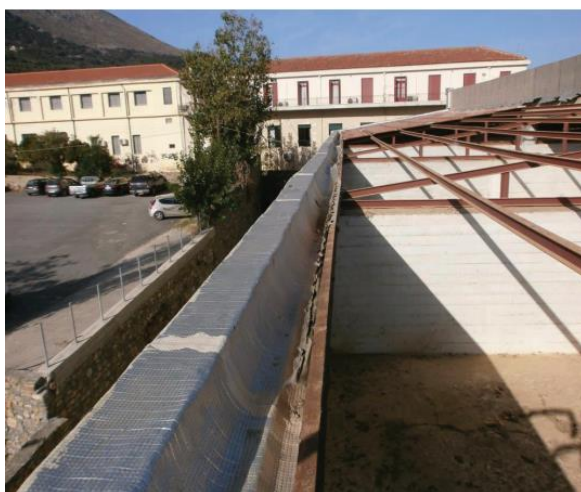
Εικόνες 7-8: Εισροή όμβριων υδάτων από το δώμα του γυμναστηρίου

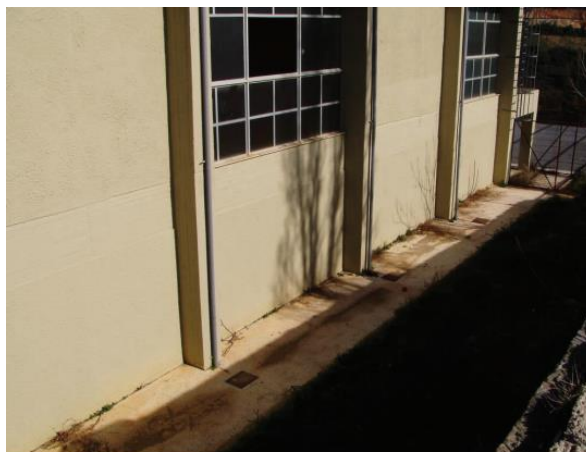
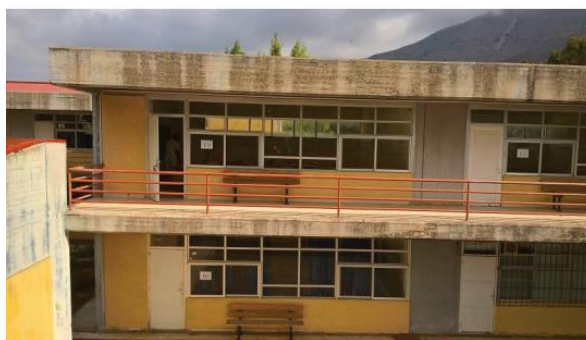
Εικόνες 9-10: Παλαιά κουφώματα προς αντικατάσταση

Οι φάσεις εκπόνησης που παρακολούθηθηκαν από την ασκούμενη ήταν οι καθαιρέσεις λόγω καθίζησης των πεζοδρομίων όπως και ολόκληρου του μηχανολογικού καναλιού και δικτύων που φιλοξενεί, η αποξήλωση και η αντικατάσταση κουφωμάτων με ίδιου σχεδίου ενεργειακά αποδοτικά κουφώματα αλουμινίου, η αποκατάσταση των επιφανειών σκυροδέματος που είχαν υποστεί φθορά, η κατεργασία των λοιπών επιφανειών με διαχεόμενο αναστολέα διάβρωσης για την κατά το δυνατόν επέκταση του χρόνου ζωής του και η βαφή όλων των εξωτερικών και εσωτερικών χώρων. Για τις παραπάνω εργασίες συντάχθηκαν οι επιμετρήσεις στο περιβάλλον του Microsoft excel οι οποίες συνοδεύονταν με τα απαραίτητα επιμετρητικά σχέδια που πραγματοποιήθηκαν στο AutoCAD, πιο αναλυτικά παρουσιάζονται στην παράγραφο 3.

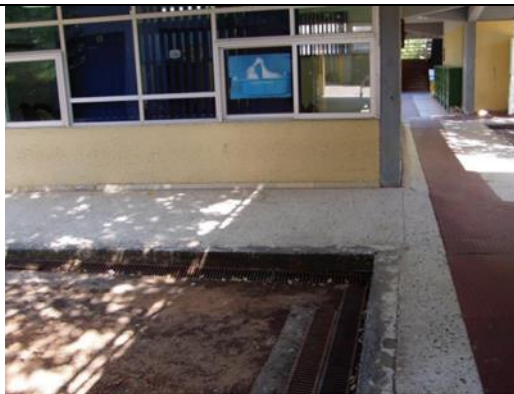
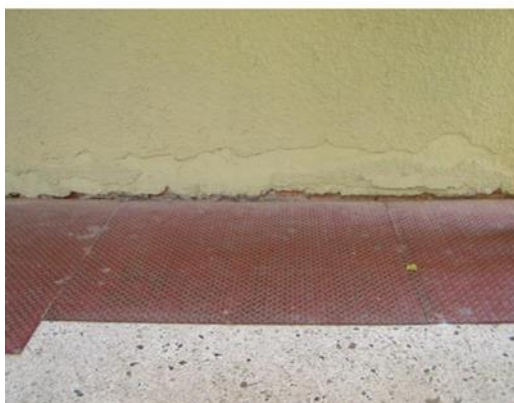
**Εικόνες 11-12: Καθίζηση πεζοδρομίων**

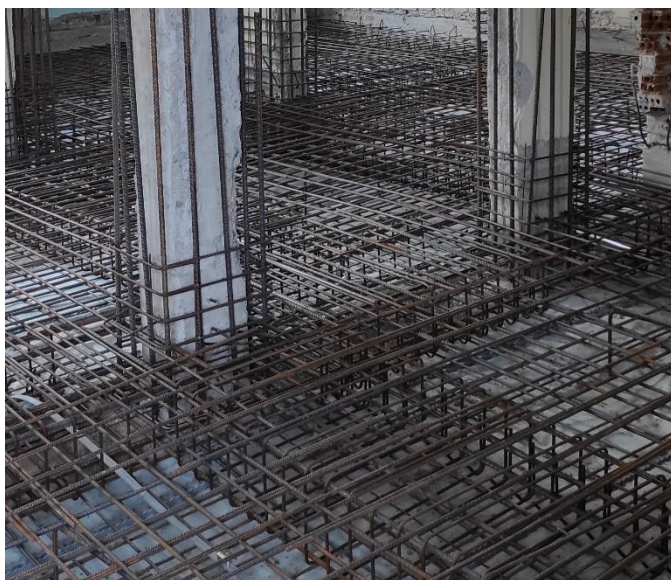
Πιο αναλυτικά, η διαδικασία για την ενίσχυση των υποστυλωμάτων που πραγματοποιήθηκε ήταν ο καθαρισμός των υποστυλωμάτων από υπολείμματα σοβάδων και σαθρά τμήματα σκυροδέματος, η τοποθέτηση αγκυρίων για τη σύνδεση του παλαιού με το νέο σκυρόδεμα, η τοποθέτηση των πρόσθετων ράβδων οπλισμού και συνδετήρων και η σκυροδέτηση για την κατασκευή μανδύα έγκυτου σκυροδέματος σύμφωνα με τη μελέτη ενίσχυσης.

Εικόνα 13: Οπλισμός ενίσχυσης

Ρόδου. Την περίοδο της επίσκεψης είχε γίνει η τοποθέτηση των πρόσθετων οπλισμών για την ενίσχυση των υποστυλωμάτων και της θεμελίωσης ενώ στην συνέχεια πραγματοποιήθηκε η διάστρωση και η συντήρηση του σκυροδέματος στη θεμελίωση. Πριν την διάστρωση έπρεπε να βρεθεί λύση για την είσοδο των οχημάτων στον χώρο της κατοικίας η οποία ήταν ιδιαίτερα δυσχερής λόγω περιορισμένου χώρου, δύσβατου χωματόδρομου και της ύπαρξης καλωδίων ηλεκτροδότησης στην μια πλευρά του οικοπέδου. Μετά από την συζήτηση του μηχανικού με τον εργολάβο και την εξέταση όλων των εναλλακτικών βρέθηκε η βέλτιστη λύση η οποία ήταν αναμόχλευση και η διάστρωση του εδαφικού υλικού του ώστε να δημιουργηθεί πέρασμα με ομαλή κλίση. Παρακάτω στις φωτογραφίες φαίνεται η όψη και η ενίσχυση του οπλισμού της μονοκατοικίας αυτής.

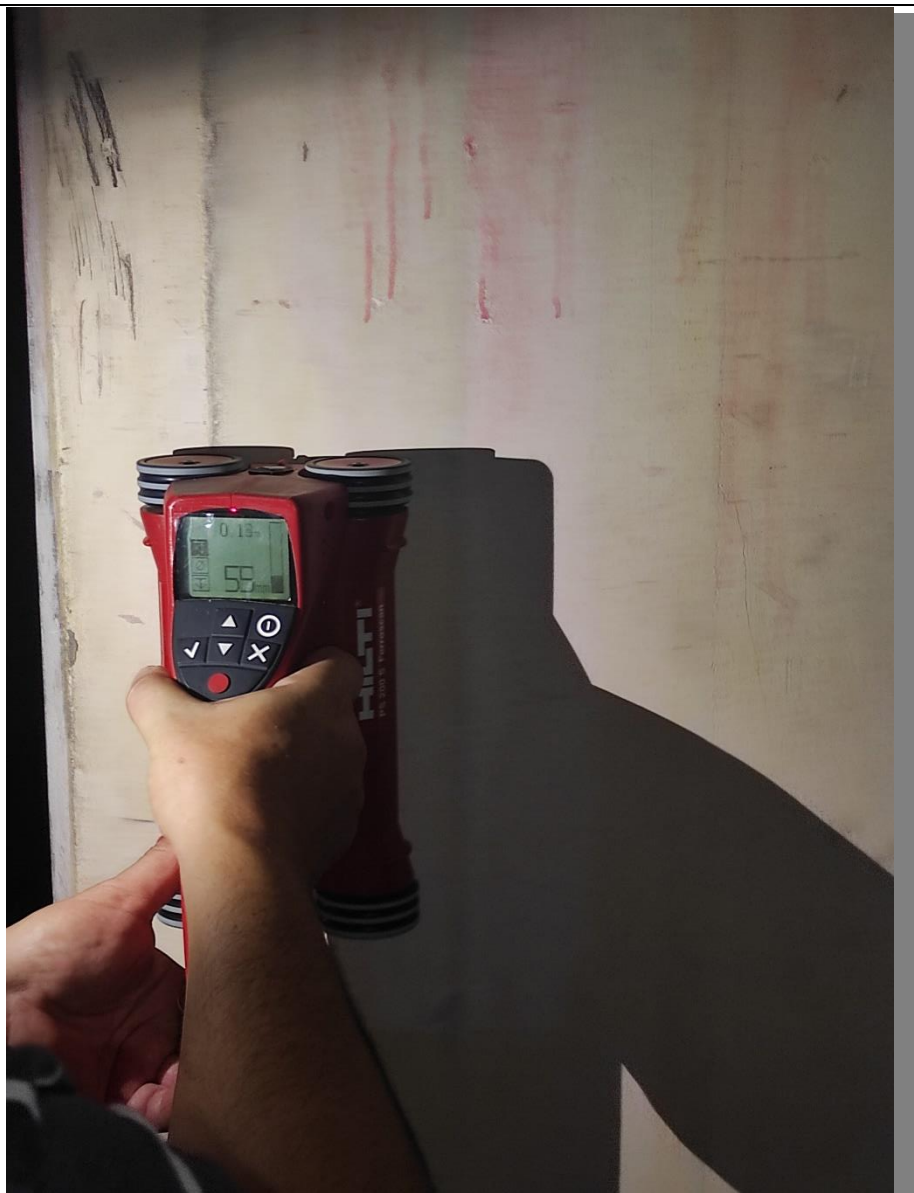
Όπως αναφέρθηκε και στην παράγραφο 2 διενεργήθηκε σάρωση φερόντων στοιχείων σε υφιστάμενο κτίριο για την ανίχνευση του υφιστάμενου οπλισμού με το ειδικό μηχάνημα HILTI PS 200S FERROSCAN όπως φαίνεται παρακάτω.

Εικόνα 15: Σάρωση υποστυλωμάτων για την ανίχνευση οπλισμού
