MODELO : CITY/HR-V/WR-V

PADRÃO DE SERVIÇO
CITY/HR-V/WR-V-PTP 608/02

PROCESSO : RETIRADA FITA METÁLICA(ATERRAMENTO)								Nº	ESCRICÃO DO PROCESS	PADRÃO QUALIDADE	PONTO CONTROLE	MAT. / FERR.	DEFEITO POTENCIA	SEGURANÇA - PONTO CHAVE				
<div>DESENHO:</div> <div><div><div>1</div>

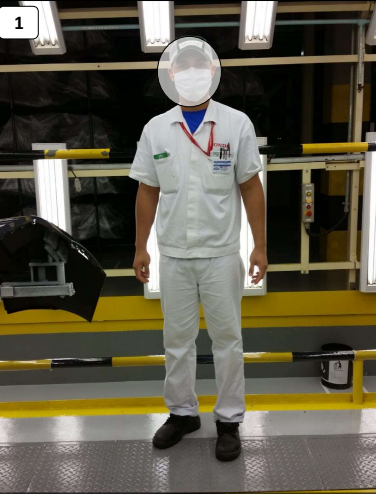
</div></div>								01	AO INICIAR O PROCESSO COLOCAR TODOS OS EPI's NECESSÁRIOS. FIG (1)	NÃO INICIAR O PROCESSO SEM OS EQUIPAMENTOS NECESSÁRIOS.	ULTILIZAR BONÉ, SAPATO, CREME DE PROTEÇÃO PARA AS MÃOS E PROTETOR AUDITIVO.		ACIDENTE DE TRABALHO	ATENÇÃO NA ROTAÇÃO DOS DOLLYS E ATENÇÃO AO CRUZAR A LINHA.				
								02	RETIRAR AS FITAS METÁLICAS DAS PEÇAS DESCARTANDO-AS NOS LIXOS ADEQUADOS E UTILIZAR O BANCO SEMI-SENTADO PARA ALTERNÂNCIA DE POSTURA. FIGS(2,3 E 4)	RETIRAR A FITA METÁLICA DE TODAS AS PEÇAS	NÃO DEIXAR RESÍDUO DE FITA NAS PEÇAS E NOS JIG'S		ACUMULO DE SUJIDADES NAS PEÇAS E JIG'S	ATENÇÃO NA ROTAÇÃO DOS DOLLYS E ATENÇÃO AO CRUZAR A LINHA.
