西雅图公园步道资源探索

GIS与统计学分析应用项目

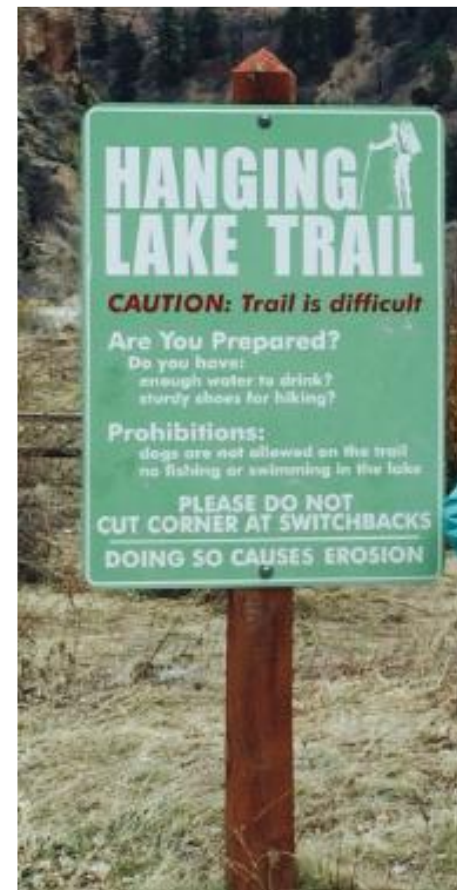
西雅图公园步道静态地图

- 动机：一次艰难的徒步体验，如右图
- 展现要素：公园及步道位置，海拔，步道难度级别(重点)
- 主要步骤：矢量栅格化，焦点统计，边界清理
- 详见：[Seattle Parks and Trails Static Map.pdf](#)
