RELATÓRIO DE INTEGRAÇÃO

**INTEGRAÇÃO COM A CATRACA DA TOPDATA
REDE OBJETIVO – DF**

ESCOLAR MANAGER

20/01/2020

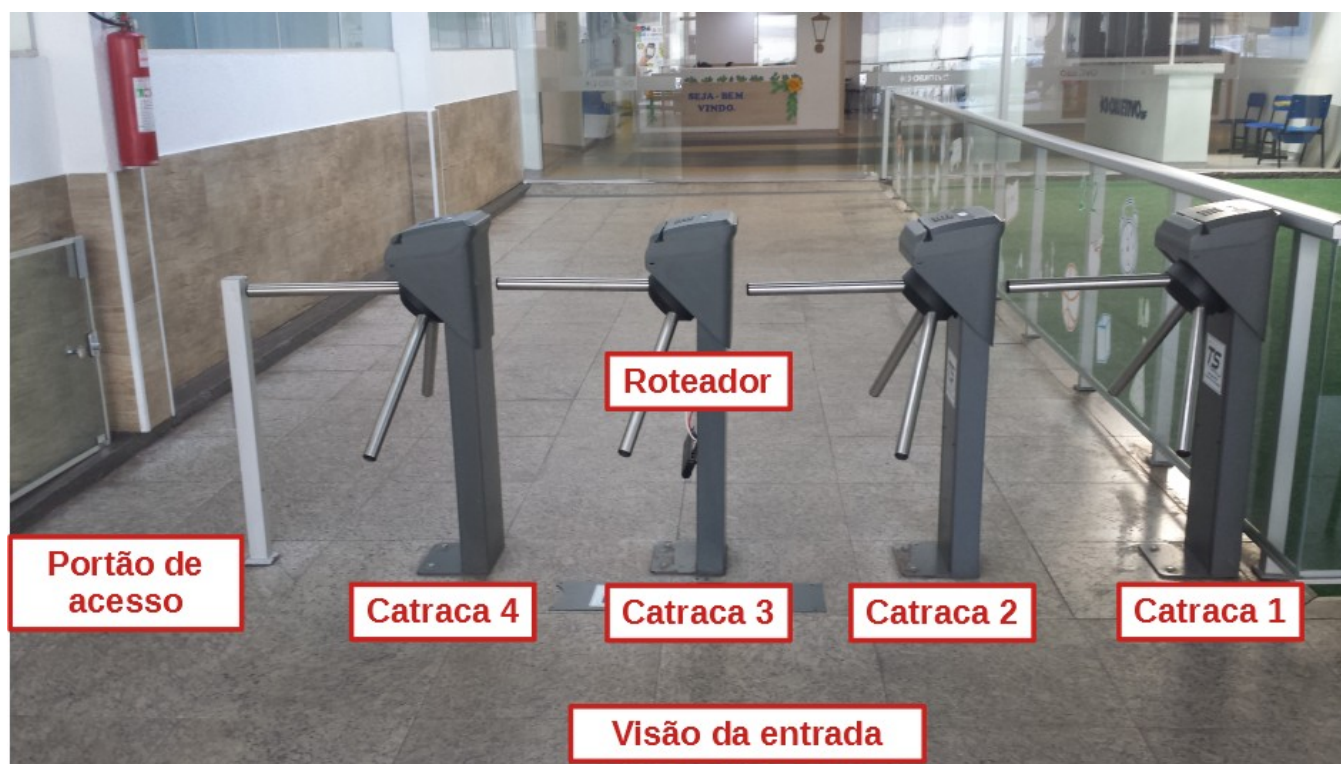
O colégio possui quatro (4) catracas, usadas modelo novo, porém em bom estado, que estão localizadas em frente à entrada principal do colégio, onde são identificadas da direita para a esquerda como catracas 1, 2, 3 e 4. De acordo com a configuração do (*Inner*) definida na catraca.

Foto da entrada da Unidade Águas Claras:

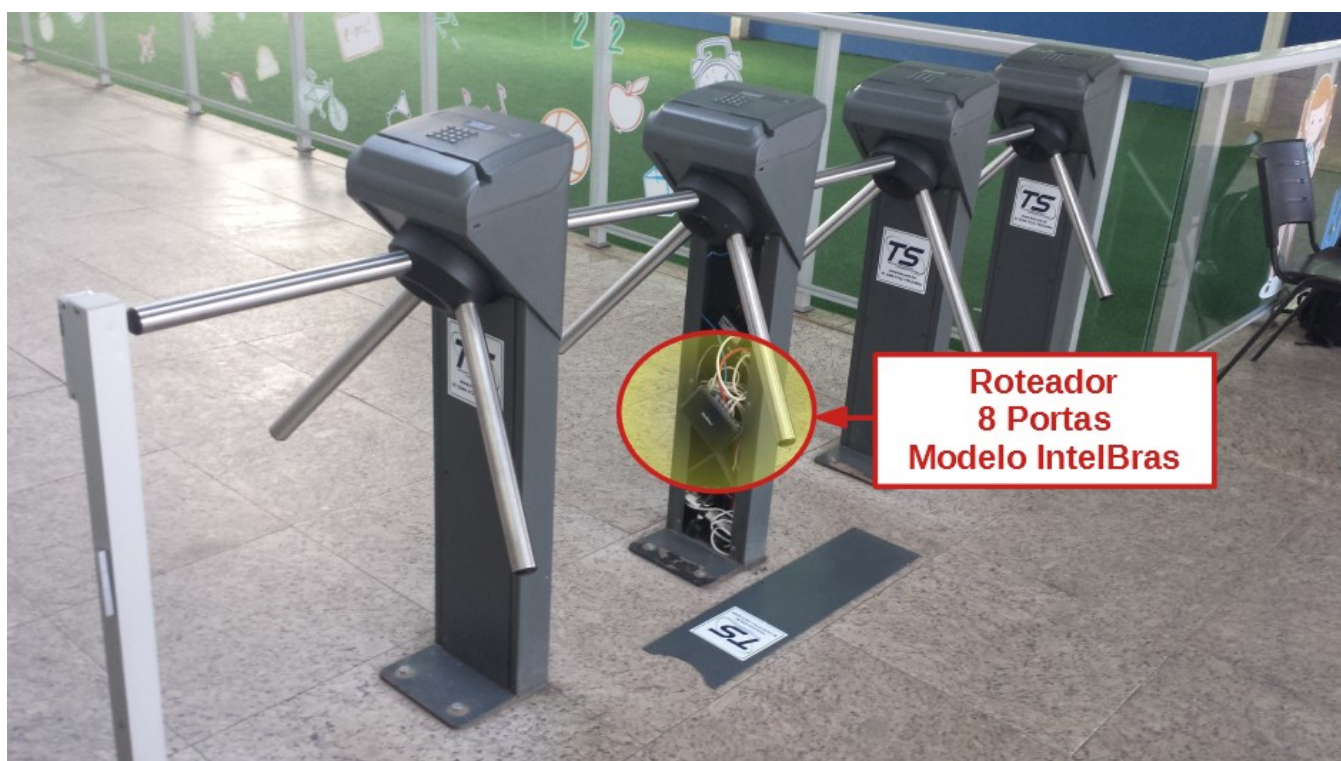
A Catraca 3 possui um roteador de 8 portas onde as catracas se conectam a ele por cabo de rede. E o roteador, por sua vez se conecta no roteador principal por cabo de rede.

Foto destacando o roteador que conecta as catracas a rede na Unidade Águas Claras:

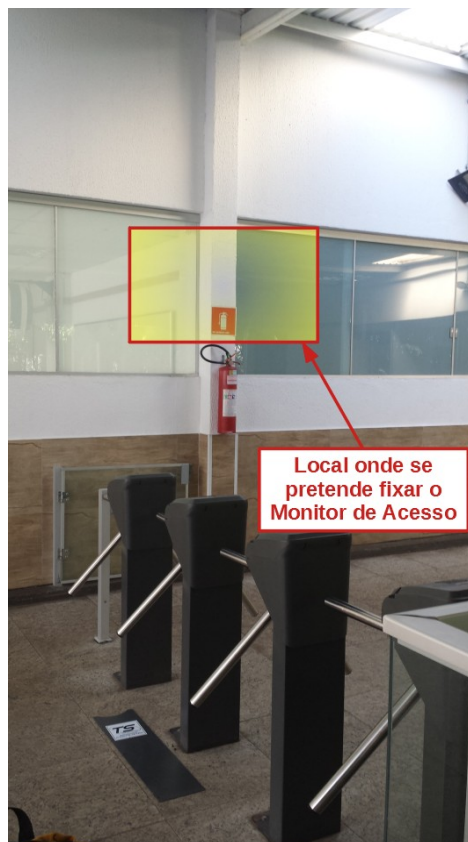
Foi comentado pelo Sr. Klisman a possibilidade de instalação de televisor ou monitor na primeira coluna lateral esquerda após a passagem pelas catracas, porém devido ao custo da aquisição de equipamentos (Televisor/Monitor e Computador) será revista após o segundo semestre de 2020.

Foto do local onde se pretende instalar o Monitor de Acesso na Unidade Águas Claras:

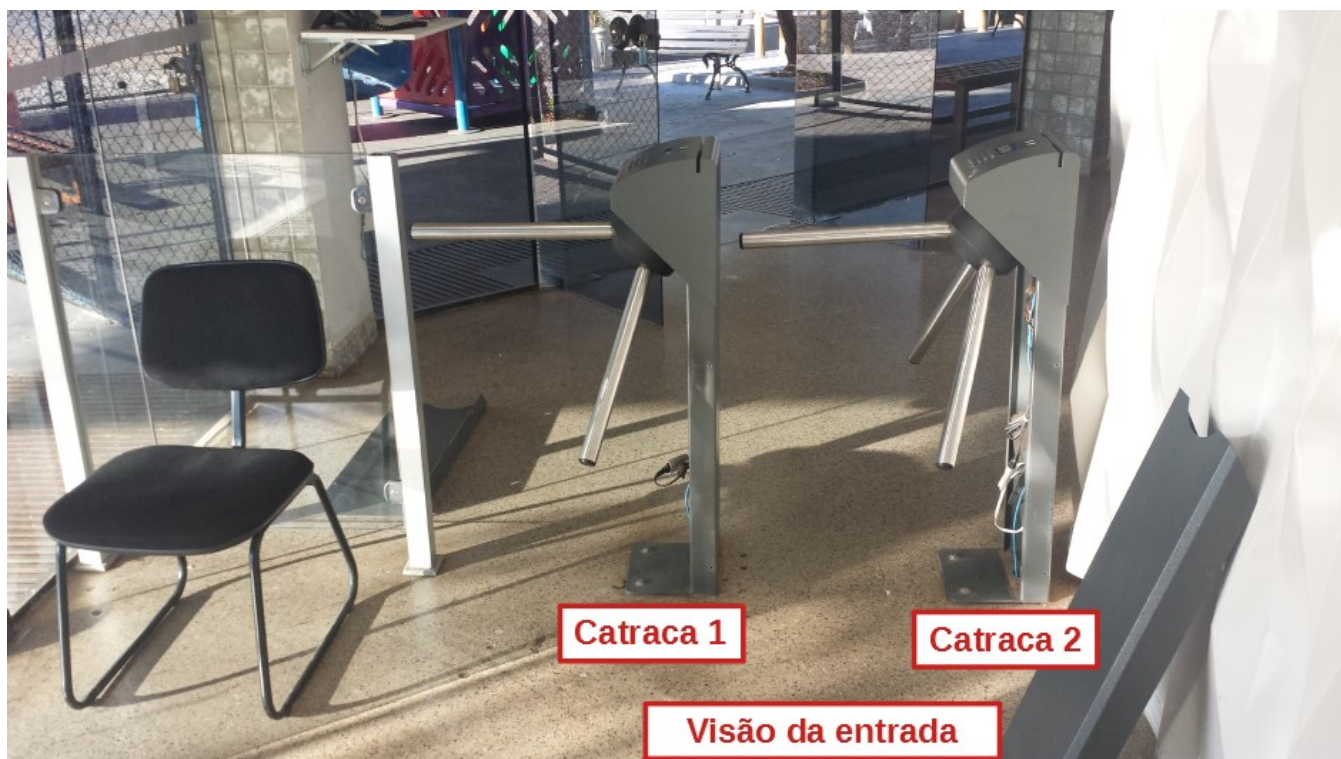
O colégio possui duas (2) catracas, usadas modelo antigo, porém em bom estado, que estão localizadas em frente à entrada principal do colégio, onde são identificadas da direita para a esquerda como catracas 1 e 2. De acordo com a configuração do (*Inner*) definida na catraca.

Foto da entrada da Unidade Taguatinga:

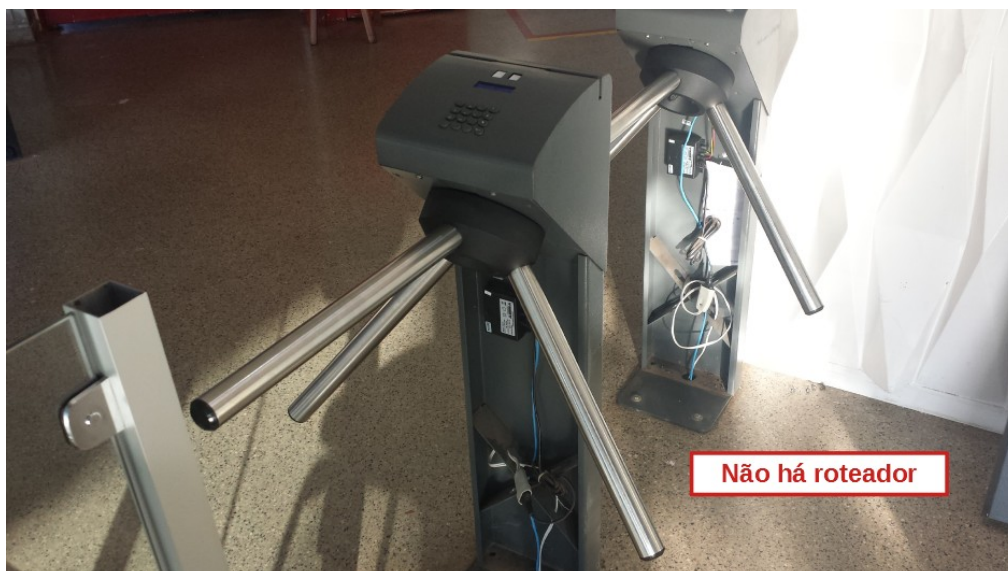
As Catracas são conectas diretamente ao no roteador principal por cabo de rede.

Foto destacando o não uso de roteador entre as catracas na Unidade Taguatinga:

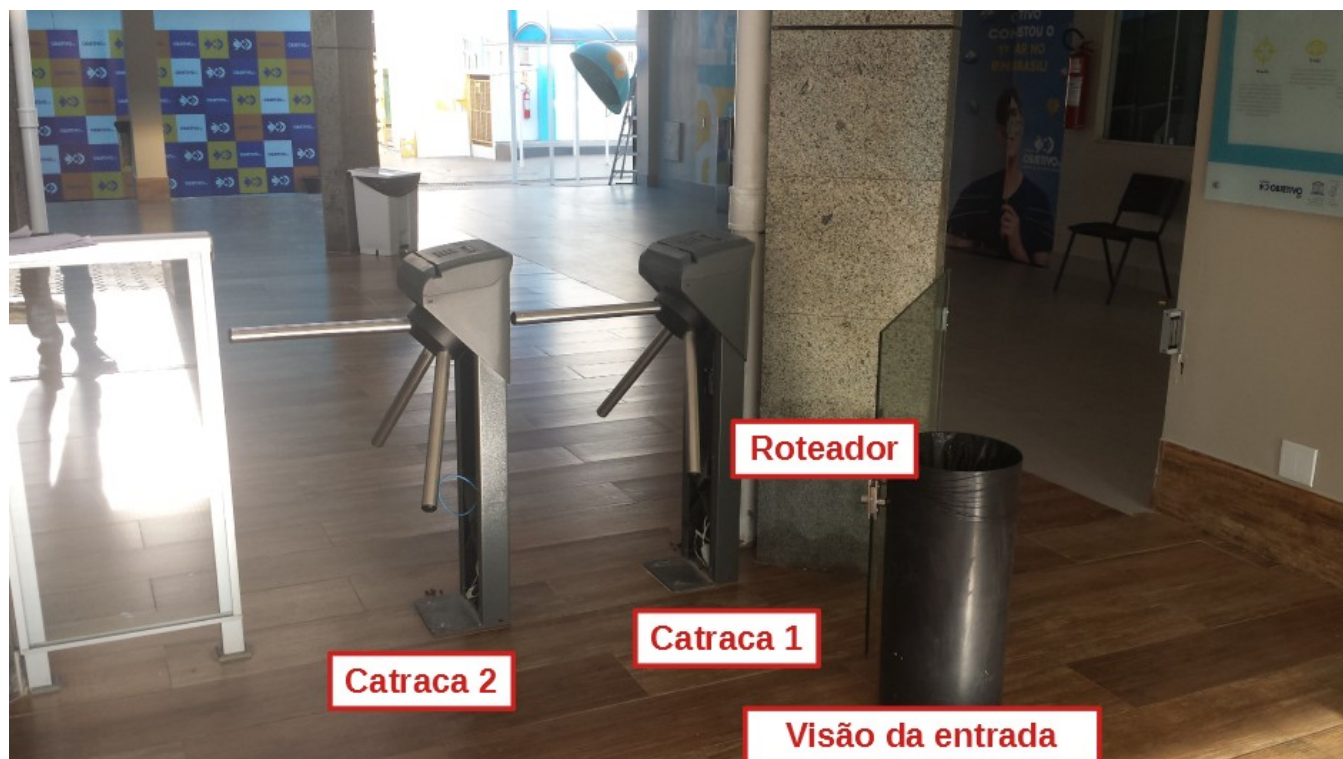
O colégio possui duas (2) catracas, usadas modelo novo, porém em bom estado, que estão localizadas em frente à entrada principal do colégio, onde são identificadas da esquerda para a direita como catracas 1 e 2. De acordo com a configuração do (*Inner*) definida na catraca.

Foto da entrada da Unidade Asa Norte:

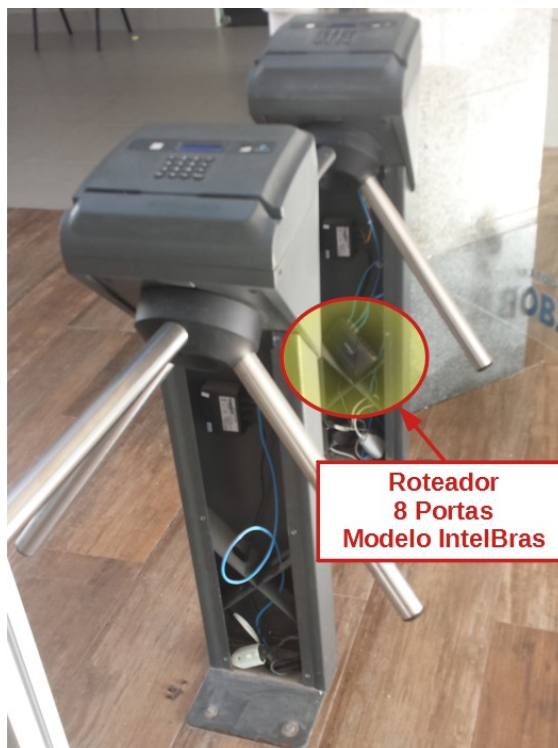
A Catraca 2 possui um roteador de 8 portas onde as catracas se conectam a ele por cabo de rede. E o roteador, por sua vez se conecta no roteador principal por cabo de rede.

Foto destacando o roteador que conecta as catracas a rede na Unidade Asa Norte:

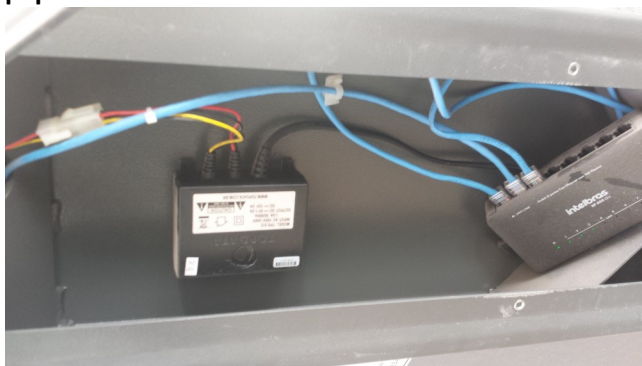
As catracas encontram-se empoeiradas devido a reforma no local.

Foto destacando a poeira no equipamento devido reforma na Unidade Asa Norte:
