(건축-003) ○○신도시 상업시설현장 슬래브 붕괴사고

공사명	○○ ○○○스퀘어 현장		
사고일시	2017년 2월 14일(화) 18:08분경	기상상태	맑음
소재지	경기도 시흥시	사고 종류	무너짐(붕괴·도괴)
구조물 손실	슬래브	인적피해	부상 5명
장비 손실	-	안전관리계획서 수립 대상 여부	해당(○), 해당없음()

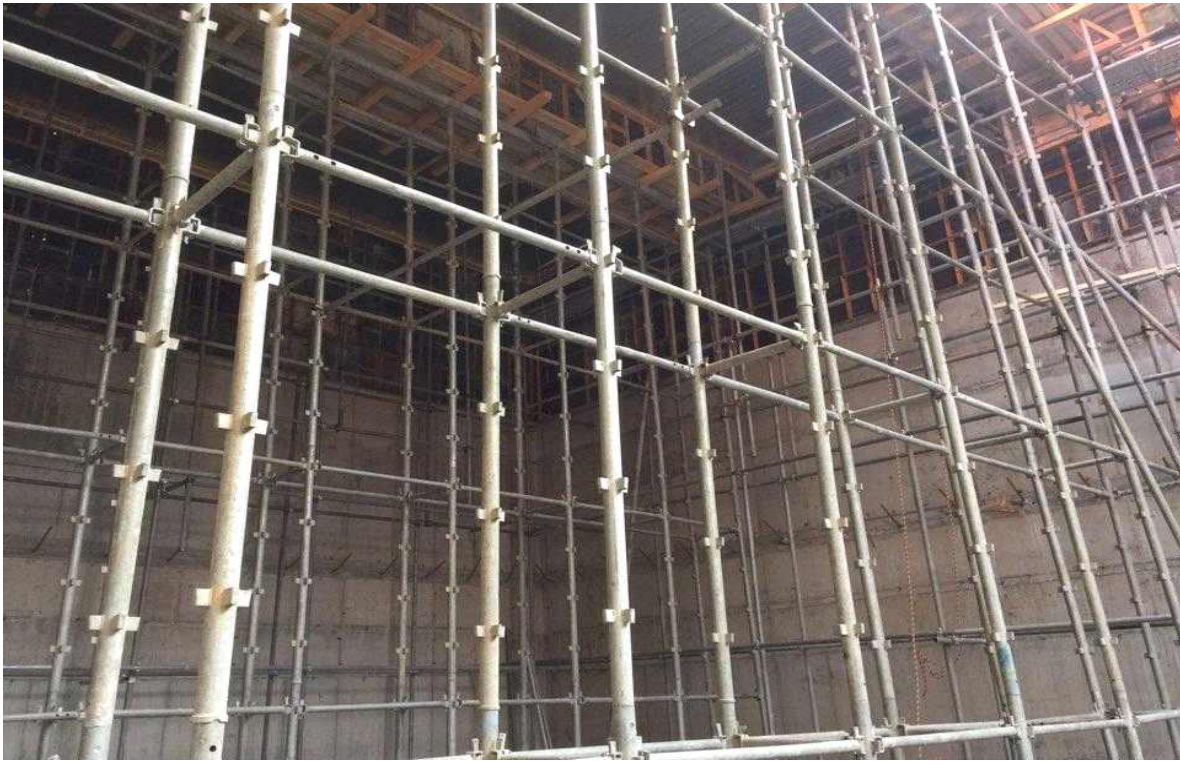
사고 사진 사고현장 시공현황(미인증 직교클램프 사용 및 가새 미시공)

- 시공계획 부적정
 - 콘크리트 타설 시 수평하중에 대한 안전성 검토 미 실시
 - 벽체(합벽) 거푸집의 지지를 토류판 앵커로 고정하였으나 작용하중을 견디지 못하고 뿔뿔 발생
- 시공 부적정
 - 가새(전체)와 수평연결재(일부) 누락 및 전용 클램프 미사용
 - 수평연결재 설치 시 벽체지지 미 실시
- 콘크리트 타설 방법 및 타설 계획 미수립
 - 벽체와 보의 지지력 미 확보 상태에서 콘크리트 타설로 집중하중 발생(추정)
- 데크슬래브 타설 하중에 대한 보 측면 거푸집 안전성 검토 미 실시
 - 데크슬래브 타설 하중 → 보 측면 거푸집 → 장선 → 명에 → 동바리 하중 흐름을 고려한 검토 미 실시
- 구조계산서에 검토된 자재와 실제 시공에 적용된 자재의 불일치
- 안전관리계획서 작성 및 검토 기준 준수 미흡
 - 세부 공종별 안전관리계획서 검토 미 실시
- 설계변경에 따른 안전관리계획서 수정·변경 미 실시
- 안전관리계획서 수정·변경 시 감리자 확인 검토 절차 미 이행

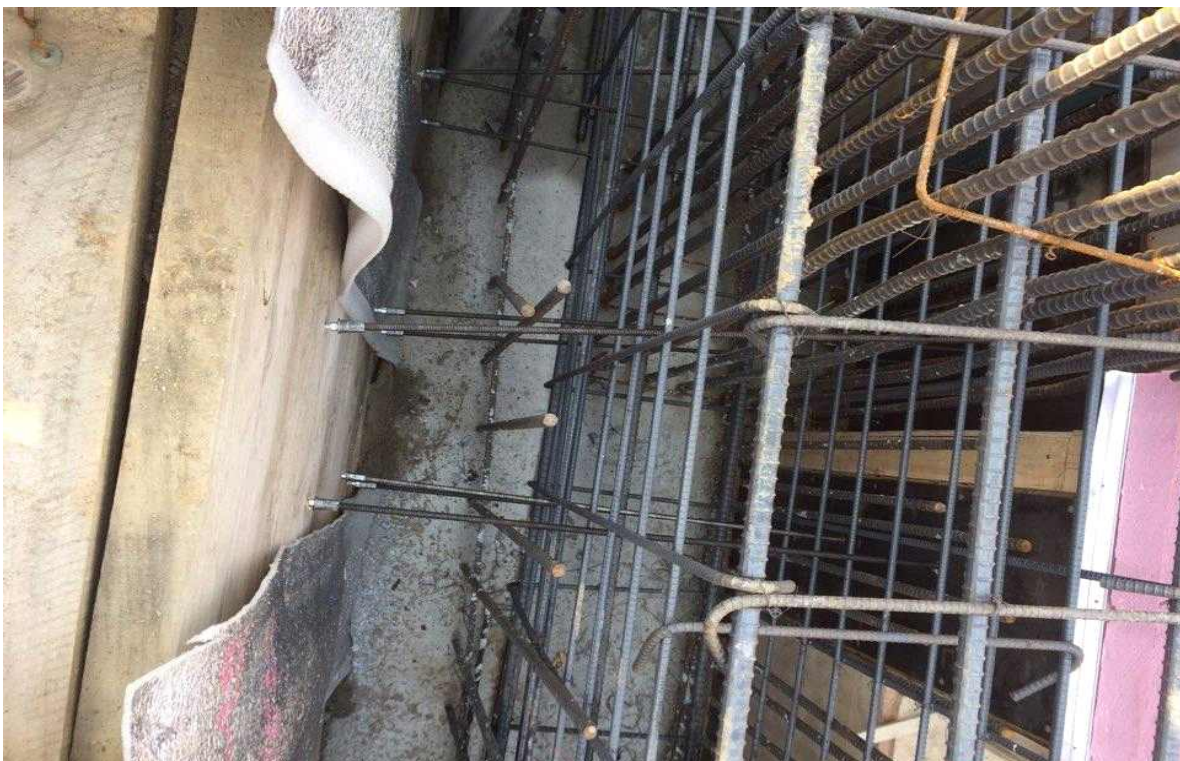
사고 사진 사고현황(합벽거푸집 지지현황)
