I. 오락실

1. 일반사항

- 소재지: 안산시
- 사고일시: 2007. 12. 26. 17시 18분
- 발화장소: 지상5층 건물(철근콘크리트 구조) 중 3층 오락실 입구
- 재산피해: 30,700천원
- 인명피해: 7명(사망 5명, 부상 2명)
- 발화원인: 부주의(용접불티로 인한 실화)

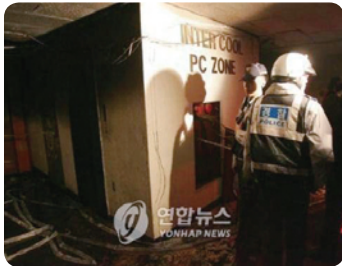
사진 1. 오락실 출입문 앞 복도(사진 중앙에 보이는 옥내소화전을 화재진압에 이용함)

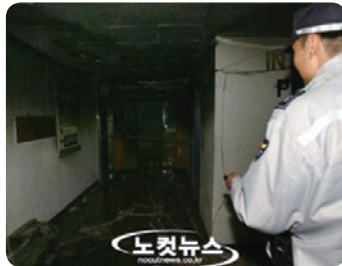
사진 2. 오락실 출입문 앞 복도에서 출입문을 바라봄

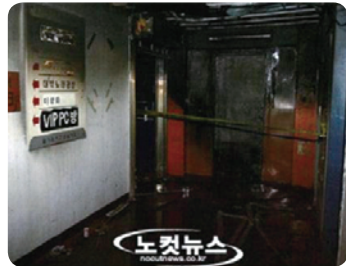
사진 3. 오락실 출입문(외부 복도 방향에서 봄)

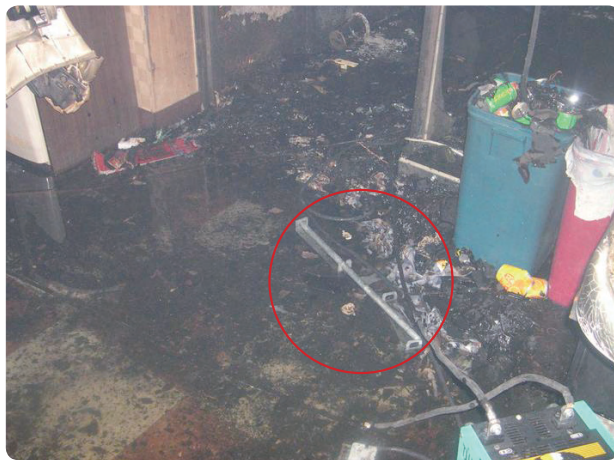
지상5층, 지하1층 철근 콘크리트 구조(슬라브 지붕) 건물의 3층에 위치한 오락실 철문 잠금장치 용접을 하던 중 용접공의 실수로 불티가 벽면과 천장에 옮겨 붙으면서 화재가 시작되었다. 불이나자 용접공은 혼자 10여분간 불을 끄려다 여의치 않자 사람들에게 알리지 않고 혼자 도주한 것으로 밝혀졌고 건물의 화재경보기는 울리지 않았다. 이 때문에 4, 5층 모텔 손님들도 건물에 연기가 차오를 때까지 불이 난 사실을 몰랐다.

사진 4. 오락실 입구 유리문 앞에서 용접을 통하여 철문에 추가 설치하려던 빔장결이 및 용접기

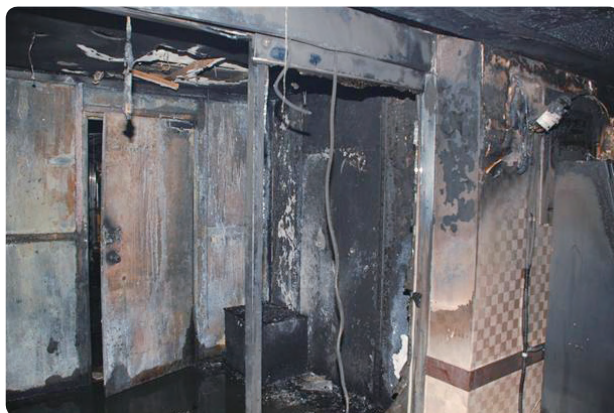
사진 5. 오락실 내부 유리문(틀만 남음)과 복도 쪽 추가로 설치한 철문

사진5.에서 보이는 것과 같이 벽면과 철문이 열에 의하여 변색되었고, 철문에서는 열에 의한 변형과 백화현상이 발생한 것을 알 수 있다. 유리문과 철문 사이 공간에서 발화하여 오락실 내부로 확대된 것을 보여주는 벽면의 연소 패턴도 확인되었다.

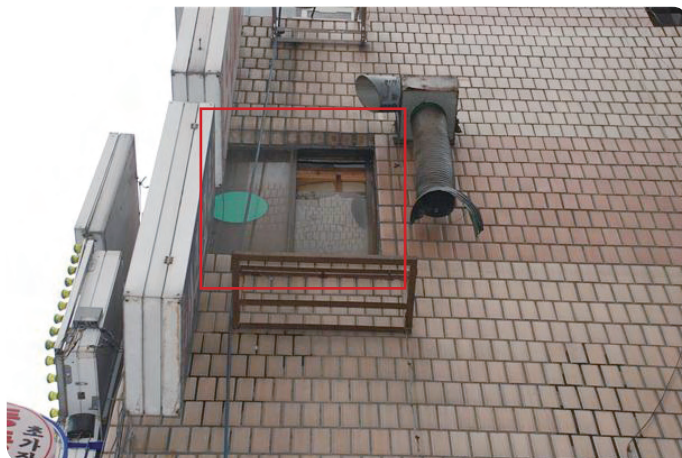
물론 창문도 없었다. 게다가 이중으로 만들어진 출입구의 안쪽 문은 불투명 유리로 만들어져 게임을 하던 사람들은 한동안 불이 난 줄도 몰랐다. 오락실에서 불법게임을 하던 손님들도 하나뿐인 출입문이 불길에 휩싸인 후에야 화재사실을 알고 대피하려 했지만 출입구는 막혀있었고 유독가스는 차올라 오락실에 있던 7명(사망5명, 부상2명)이 변을 당하였다.

사진 6. 3층의 모든 창문을 내부에서 합판으로 막음
