보고서번호 ARAIB/UAR1503

초경량비행장치 사고조사 보고서

조종자 고공강하 후 담수호에 추락

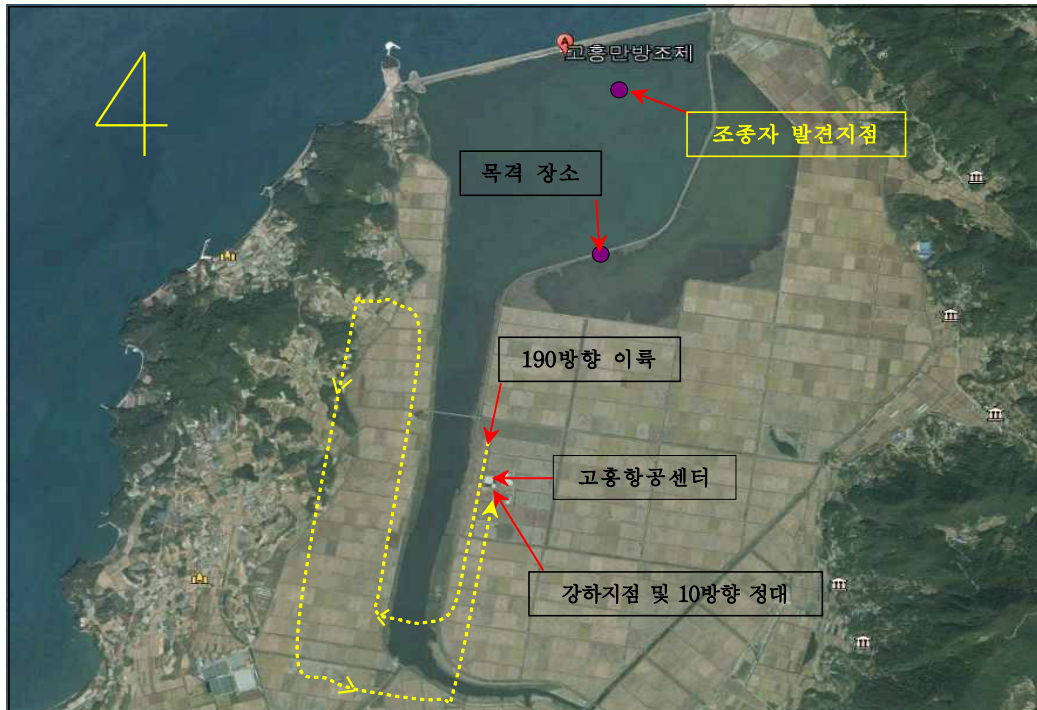
[그림 1] 비행경로 및 실종자 발견지점

HL2024는 18:48경 고흥만이·착륙장 활주로 19방향으로 이륙하였으며, 이륙 후 [그림 1]과 같이 우 선회하여 노란색 점선 방향으로 상승 비행하였고, 19:10경 비행고도 13,500ft에 도달하여 고흥만이·착륙장 활주로 01방향에 정대하였다.

사고 조종자는 실종되어 3일 경과 후 [그림 1]의 고흥만 방조제 남쪽 약 500m 지점 담수호에서 발견 되었다.

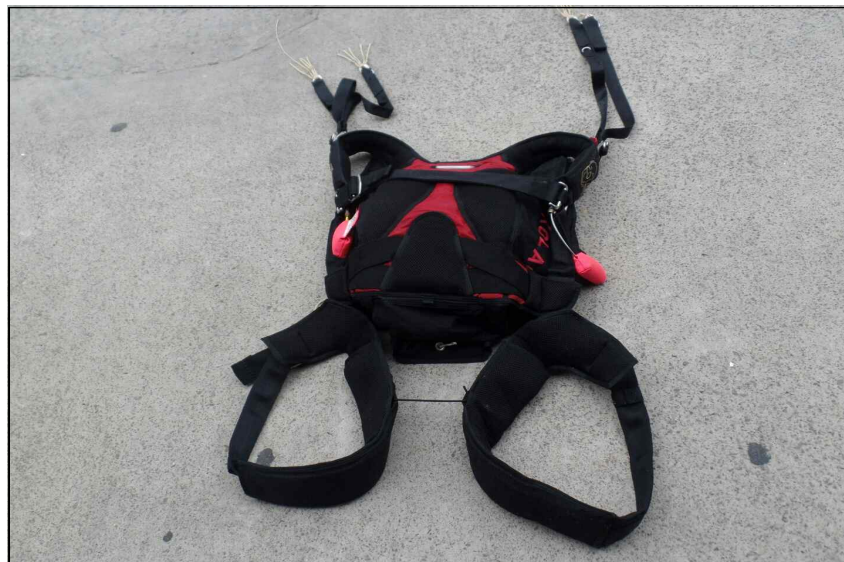
[그림 2] 사고당시 조종자가 착용한 하네스

낙하산은 담수호 바닥의 갯벌에 묻혀있어 조종자 인양을 위해 낙하산의 산줄을 칼로 절단하여 낙하산의 손상여부를 확인할 수 없었다. 조종자가 착용한 하네스는 [그림 2]와 같고 안전벨트의 버클⁸⁾(buckle)은 체결된 상태로 발견되었으며, 안전벨트 및 버클의 상태는 양호하였고, 예비낙하산은 사용되지 않았다.

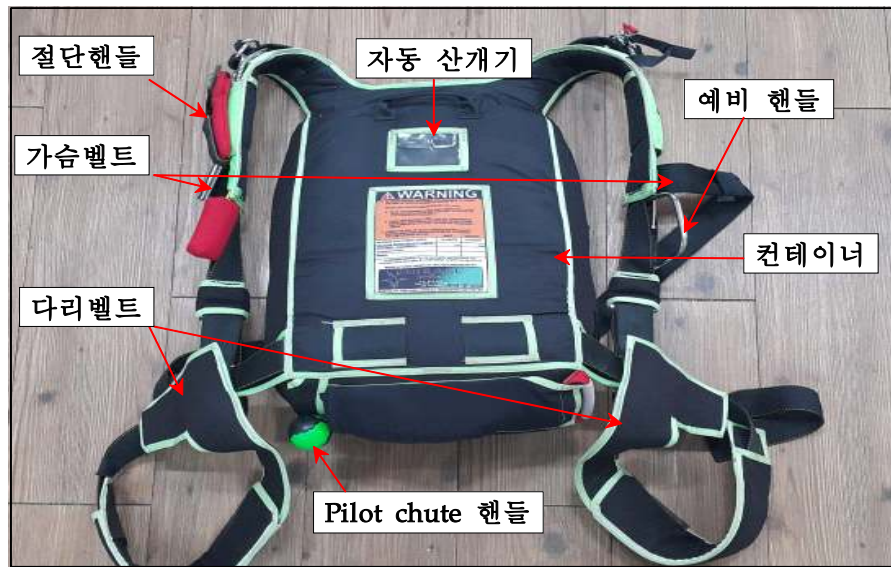
[그림 3] 훈련용 낙하산 장비

조종자가 사용한 강하 장비는 [그림 3]과 같이 주낙하산, 예비낙하산, 컨테

이너 및 하네스로 구성되어 있다. 그리고 주 낙하산을 펼치기 위한 주 낙하산 개방손잡이(pilot chute handle), 주낙하산이 펼쳐지지 않았을 경우에 대비하여 주낙하산을 분리시킬 수 있는 절단(cutaway)손잡이, 예비낙하산을 개방시킬 수 있는 예비(reserve)손잡이를 포함하여 3개의 손잡이가 장착되어 있다.

또한 주낙하산이 펼쳐지지 않았을 경우 고도를 인지해서 자동으로 예비낙하산이 펼쳐지도록 하는 자동 산개기(AAD: automatic activate device)가 장착되어 있다.

안전벨트는 어깨벨트, 어깨벨트를 서로 연결하는 가슴벨트 및 양쪽다리를 체결하는 다리벨트로 설계되어 있으며, 안전벨트와 주낙하산을 분리시키는 3ring 시스템이 좌측 어깨벨트 상단에 장착되어 있다.

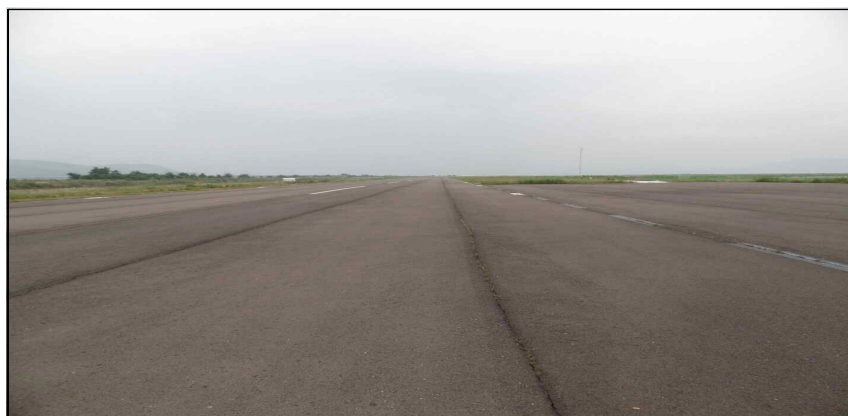
[그림 4] 고흥만 이·착륙장

전남 고흥군 고흥읍 고소리에 위치한 고흥만 이·착륙장¹⁷⁾은 [그림 4]와 같으며, 활주로 방향 01/19, 길이 700m, 폭은 24m이며 아스팔트로 포장되었다.

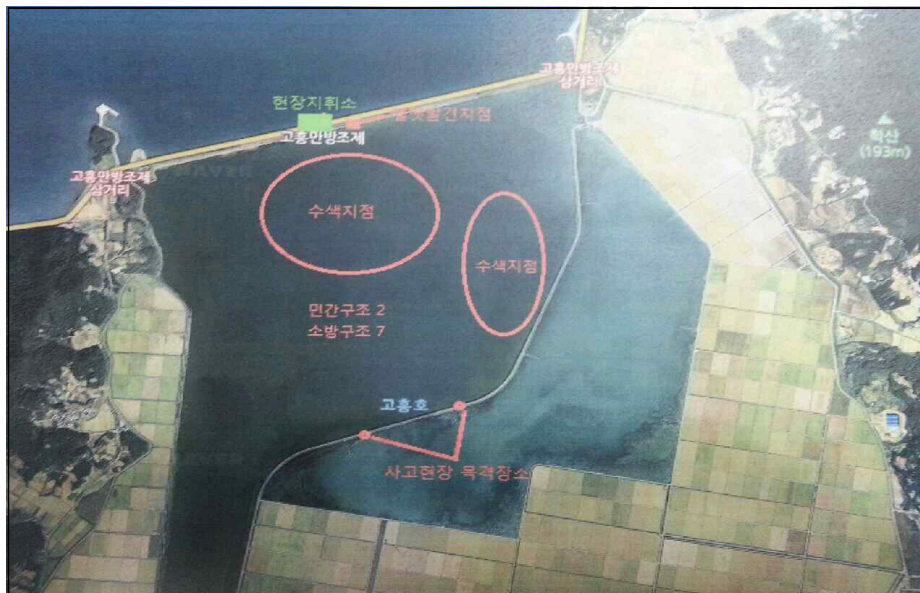
[그림 5] 실종자 수색지역

2015년 6월 13일 21:30경 실종 신고를 받은 전남소방본부는 보성소방서에 출동지시를 하였고, 이 지시에 따라 출동한 구조대원에 의해 현장 주변지역을 중심으로 수색하였으나 조종자를 발견하지 못하였고, 6월 15일 고흥만 방조제 담수호¹⁸⁾ 수면에 추락한 것을 목격한 목격자의 진술에 따라 [그림 5] 지역을 수색¹⁹⁾하던 중 11:40경 조종자 헬멧을 먼저 발견하였다.

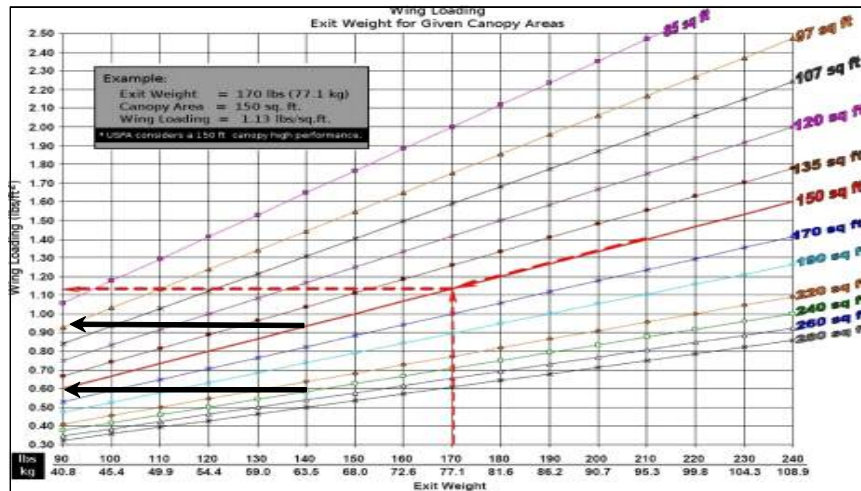
[그림 6] 단위면적 당 날개하중 도표

강하자가 사용하는 주 낙하산은 자신의 기량에 따라 크기가 적당한 것인지 확인해야 하는데 그 이유는 낙하산의 표면적의 크기에 따라 강하속도가 상이하기 때문이다. 예를 들어 [그림 6]의 단위면적 당 날개하중의 도표에 따르면 강하자의 체중과 컨테이너를 포함한 무게가 140lbs이고, 낙하산의 표면적이 150ft²일 경우에 날개하중은 약 0.94lbs/ft²이다.

낙하산의 표면적이 240ft²일 경우 날개 하중은 약 0.58lbs/ft²인데 이는 강하속도가 약 0.62배가 증가한다는 것을 의미한다.

훈련용 낙하산과 상급자용 낙하산은 낙하산의 표면적으로 구분하는데 훈련용은 표면적이 240ft²이고, 조종자가 2번째 강하 때 사용한 낙하산은 상급자용으로 표면적은 149ft²이었다. 조종자의 체중을 감안하여 단위면적당 날개하중을 계산한 결과 낙하산이 펼쳐진 이 후의 강하속도가 약 0.62배 빠른 낙하산을 사용한 것이다.

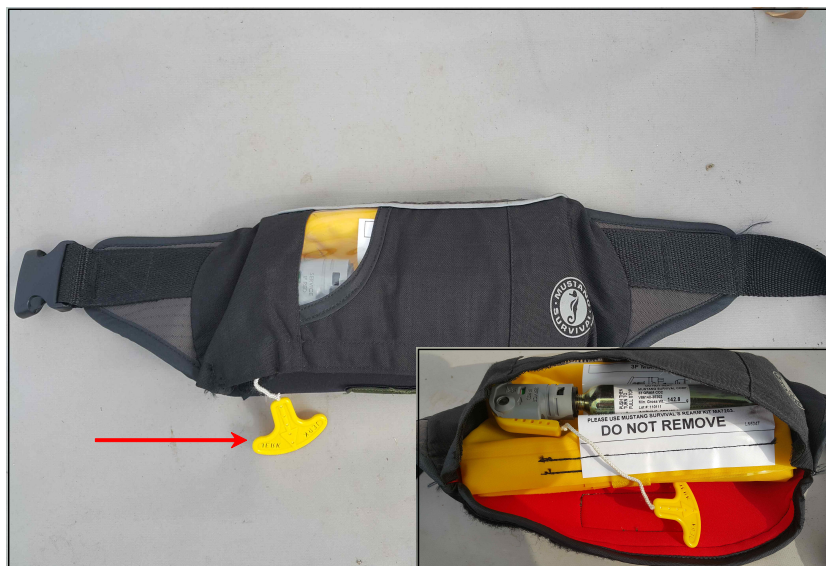
[그림 7] 수중부양 생존장비

고공 강하자들은 강하 시 수중 착수하였을 경우를 대비하여 수중부양 생존장비를 휴대하여야 한다. 조종자는 학교에서 교육당시 학교에서 지급하는 수중부양 생존장비를 착용하고 강하훈련을 하였으나, 학교 교육 종료 후 개인 강하를 하면서는 생존장비를 착용하지 않았고, 사고 당일에도 생존장비를 착용하지 않았다.

수중부양 생존장비는 강하자가 하복부 부분에 착용하도록 되어 있으며, 수중 착수가 예상될 때 [그림 7]과 같이 노란색 핸들을 당겨 부양장치를 팽창시키면 부력에 의해 사람을 물위로 부양시키도록 되어있다.

하지만 조종자는 수영을 잘하는 편이었고, 초급과정이지만 물에 빠졌을 경우에 대비한 훈련을 받았거나 수중부양 생존장비를 착용하였다면 생존하였을 가능성을 배제할 수 없다. 따라서 바다 및 담수호와 인근지역인 고흥항공센터에서 강하훈련을 하는 모든 스카이다이빙학교는 교육생들이 물에 빠졌을 경우에 대비한 생존훈련 및 수중부양 생존장비를 비치하여 운영해야 할 것으로 판단한다.

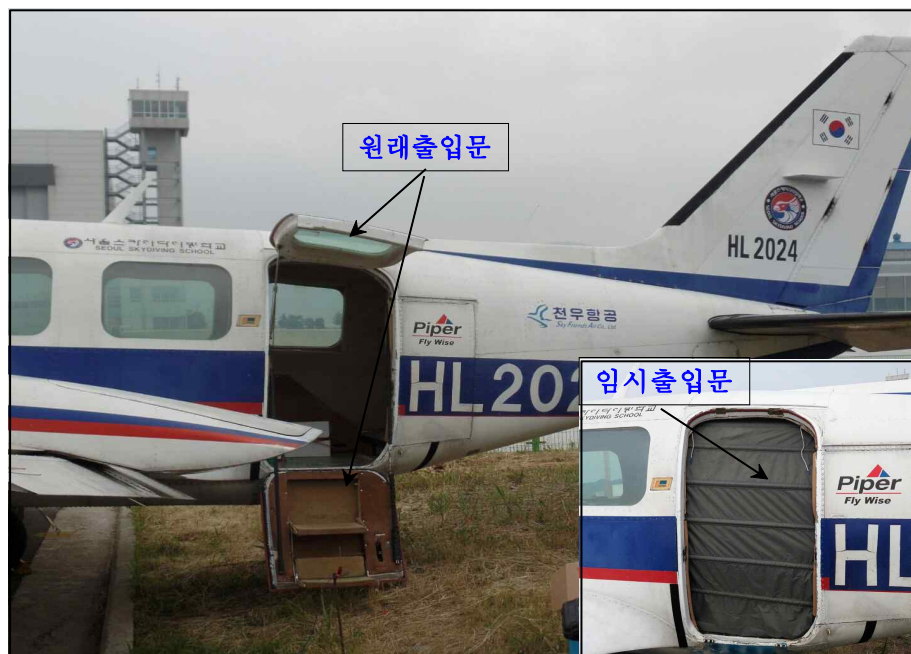
[그림 8] 강하 시 사용한 출입문

사고당일 강하자 8명을 태웠던 비행기의 좌측출입문은 [그림 8]과 같다. 천우항공은 강하자들의 강하를 위해 좌측출입문 위쪽과 아래쪽을 모두 떼어내고 [그림 9]와 같이 비닐소재의 천에 일정한 간격으로 6개의 스텐리스 봉을 끼워 만든 임시 출입문을 제작하여 장착하였다.

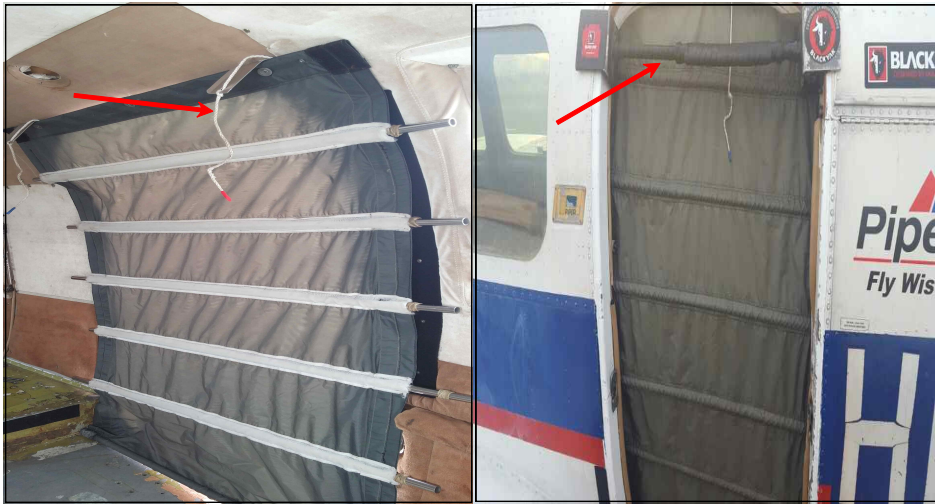
[그림 9] 임시로 장착한 출입문 내부와 외부 손잡이

이 임시 출입문은 비행기 출입문의 좌·우측 벽 가장자리에 벨크로(velcro)³⁹⁾를 붙여 열고 닫을 수 있도록 되어있다. 또한 강하자들이 비행기에서 이탈 전에 예상치 못한 추락에 대비하여 비행기 외부의 출입문 틀 상단에 손잡이를 장착하였다.

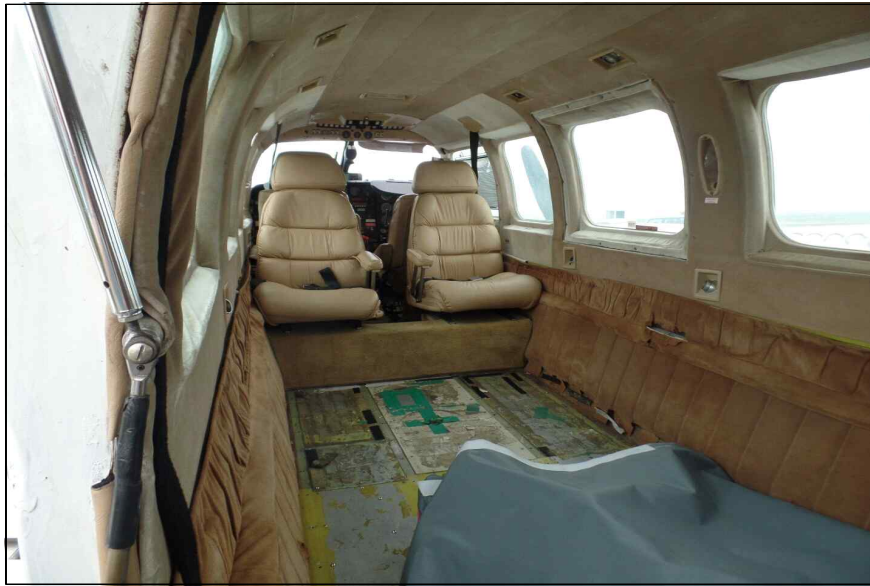
[그림 10] 좌석을 떼어낸 객실내부

비행기에 장착된 좌석은 조종실에 2개와 객실에 8개가 장착되어 있었으나 스카이다이빙을 위해 [그림 10]과 같이 객실의 8개 좌석을 떼어내었다. 사고 당일 탑승한 강하자 8명은 떼어낸 객실의 바닥에 2열로 후방을 주시하며 양 다리를 벌리고 앉은 자세로 안전벨트 착용 없이 이륙하였다.

항공법 제74조의2(항공기 안전운항을 위한 기술기준)와 제74조의3(운항기술 기준의 준수) 및 운항기술기준 8.1.12.3(승객좌석, 안전벨트 및 어깨끈)에 따르면 이·착륙 시 각 탑승자가 지정된 좌석에 앉아 있도록 하여야 하며, 좌석벨트와 어깨끈(설치된 경우)을 정확히 매고 있도록 하여야 한다. 라고 규정되어 있다.

따라서 비행기에 장착된 좌석을 떼어내고 탑승자들이 바닥에 앉아 안전벨트 없이 지상에서 이동 그리고 이륙 활주 중에 예상치 못한 상황이 발생하였을 경우 탑승자들의 인명피해가 우려되기 때문에 항공법에 따라 적법한 조치가 이루어져야 할 것으로 판단한다.

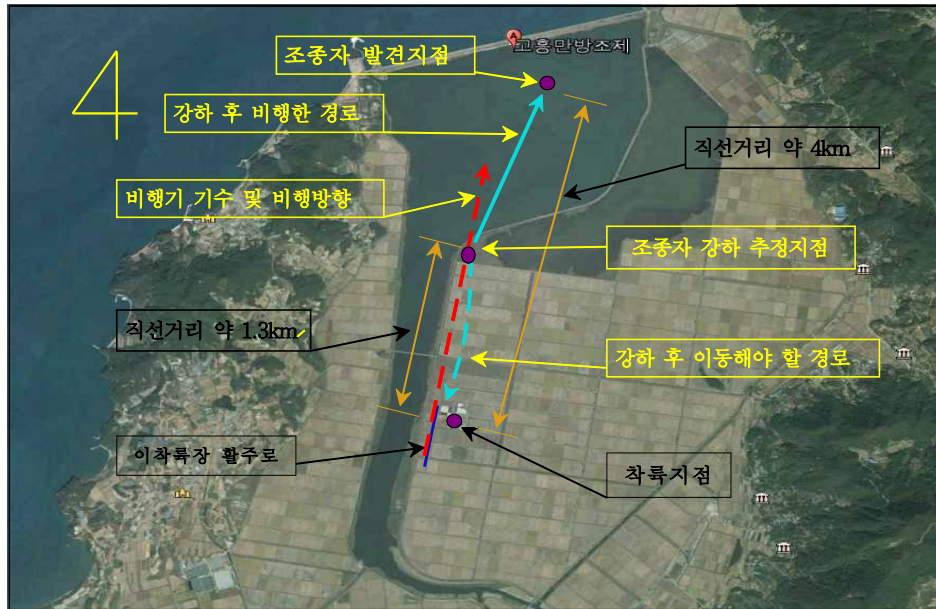
[그림 11] 낙하지점까지 이동해야 할 경로

즉 강하시간이 오후 시간이라 태양이 서쪽하늘에 있으므로 조종자들이 항공기를 이탈한 후 남쪽방향에 있는 착륙지점으로 비행하기 위해서는 [그림 11]과 같이 태양을 우측에 두고 비행해야 되기 때문인 것이며, 이와 같이 남쪽을 향하여 비행한 후 고도가 낮아지면 착륙 참고지점인 고흥안전센터에

HL2024가 고도 13,500ft로 [그림 11]과 같이 이·착륙장 활주로와 같은 방향 (010)으로 비행하면서 착륙지점 통과시점에 최초 강하자가 항공기를 이탈하였고, 이어서 매 7초 단위로 강하자들이 강하하였다.
