(토목-002) ○○○교 점검용 계단 붕괴사고

공사명	○○지사 시설물 연간유지보수 공사		
사고일시	2018년 5월 19일(토) 8:48분경	기상상태	맑음
소재지	충청남도 예산군	사고 종류	무너짐(붕괴·도괴)
구조물 손실	교량 점검계단	인적피해	사망 4명
장비 손실	-	안전관리계획서 수립 대상 여부	해당(○), 해당없음()

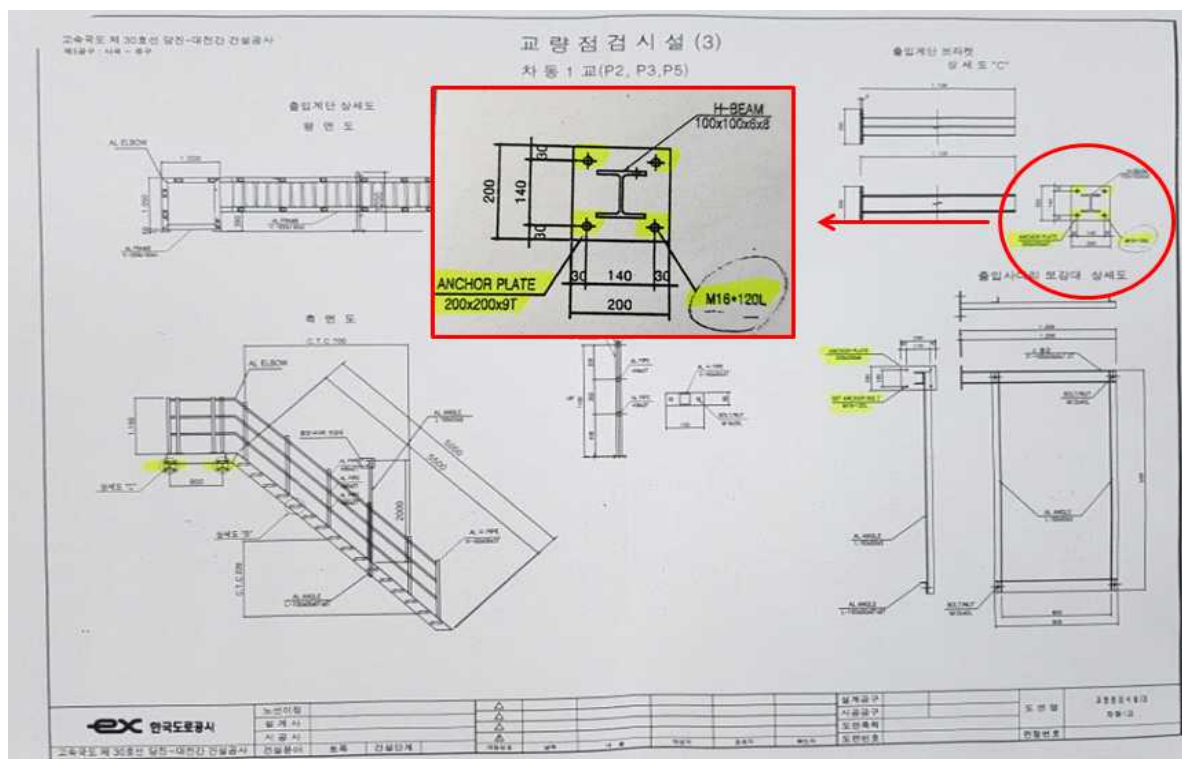
사고 사진 교량점검시설 출입사다리 보강대 설계도면

- 점검계단을 고정하는 일부 앵커볼트의 길이가 설계와 달리 짧은 것으로 설치*(8개중 2개)된 상황에서 인력 및 발전기 운반 등에 의한 초과하중 작용으로 고정부 콘크리트가 파손되면서 점검계단과 함께 점검자가 추락한 것으로 추정

* 앵커볼트 길이 부족현황 : 120mm(설계) → 90mm(시공)

- 시공사에서 제시한 구조물 시공도면을 발주청이 검토, 승인하는 절차가 마련되어야 한다.
- 공용중인 교량의 점검시설을 안전하게 사용하기 위해서는 교량점검시설의 이용시 유의사항을 공지하는 안내표지판을 설치하여야 한다.
- 교량점검로 설계 시 계단 및 점검로는 350kgf/m²를 적용하도록 하였으나, 경사형 출입계단은 100kgf인 점검자 3인만을 반영하고 있어 향후 출입계단 설치 목적을 고려한 교량점검용 계단의 설계하중 개정 및 반영이 필요하다.

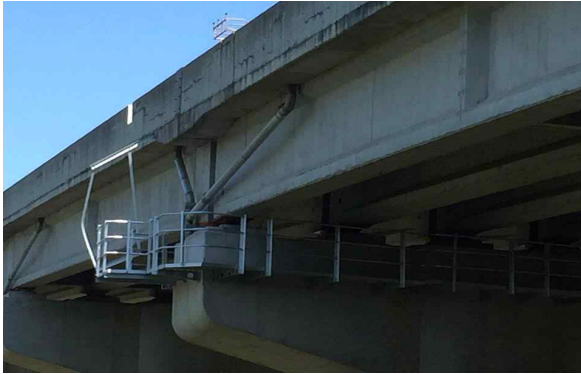
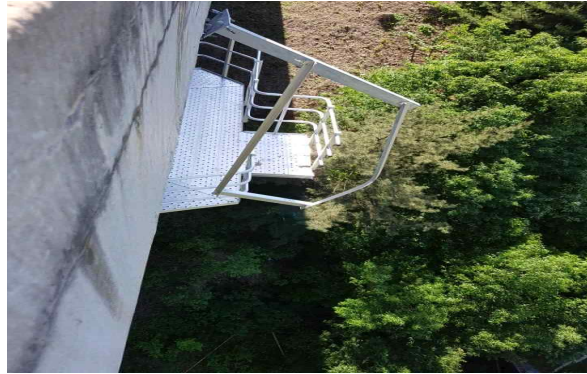
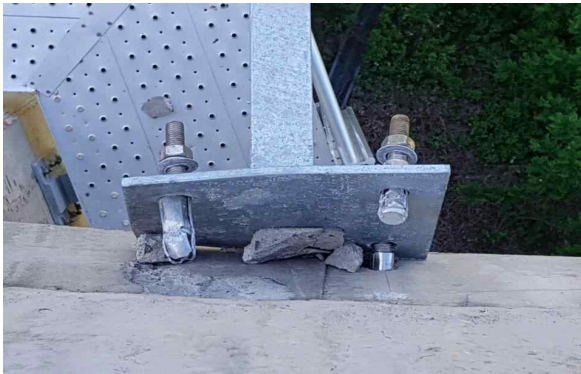
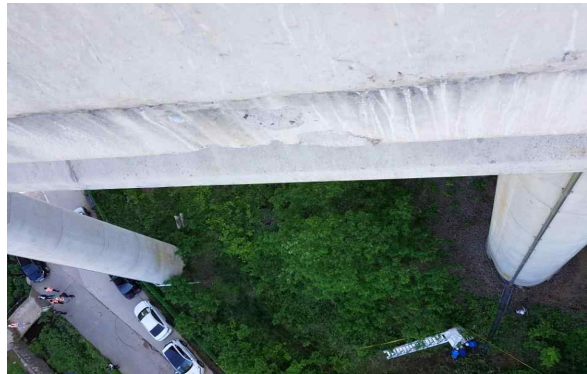
사고 사진 점검계단 추락 현황

- 작업자 4명이 P3 하부 교량 탄성받침 패드교체 작업을 위하여 점검계단을 내려가던 중 점검계단 경사부분이 탈락되면서 약30m 높이에서 교량하부로 작업자 4명과 함께 추락한 사망 사고
