(16-021) ○○ 물류창고 신축공사 슬래브 붕괴사고

공사명	○○○○ ○○ 물류창고 신축공사		
사고일시	2016년 11월 15일(화) 15:30분경	기상상태	맑음
소재지	김포시 고촌읍 전효리	사고 종류	붕괴
구조물 손실	슬래브	인적피해	경상 5명, 중상 3명
장비 손실	-	안전관리계획서 수립 대상 여부	해당(), 해당없음(○)

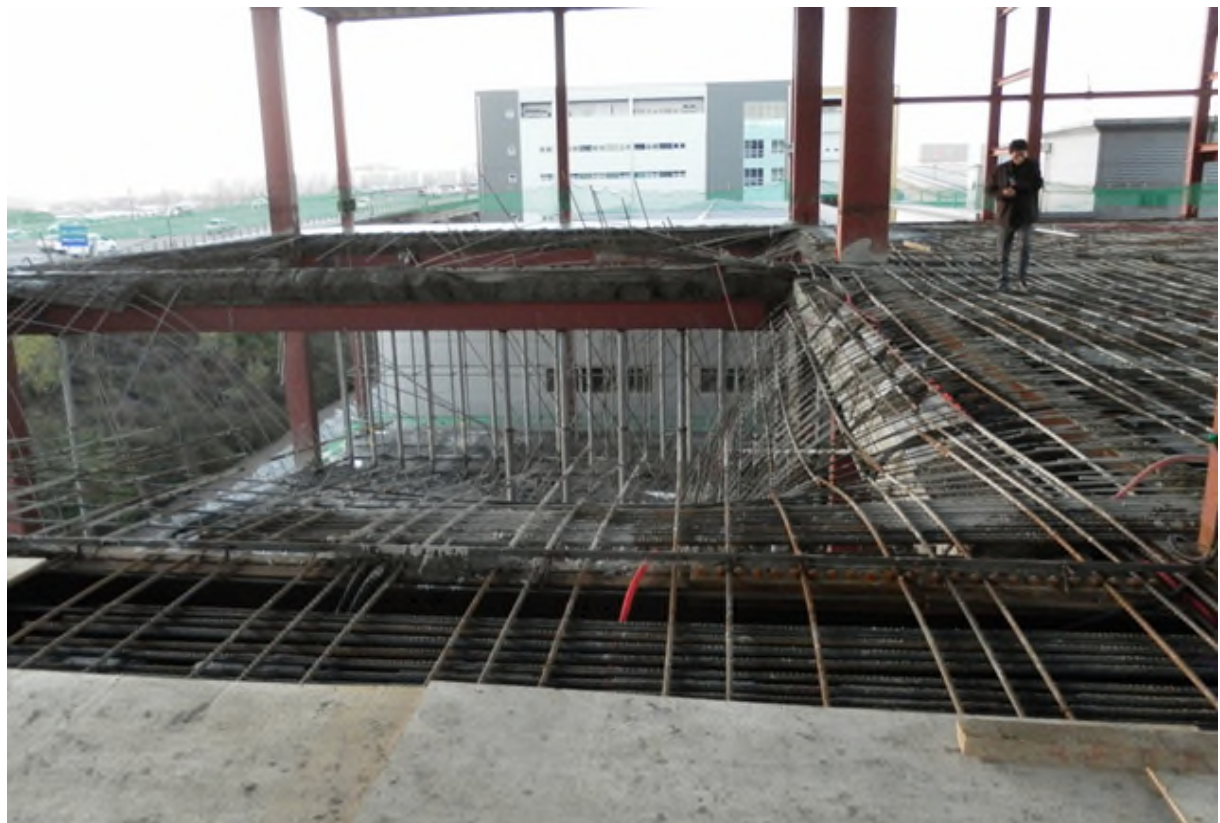
사고 사진

사고현장

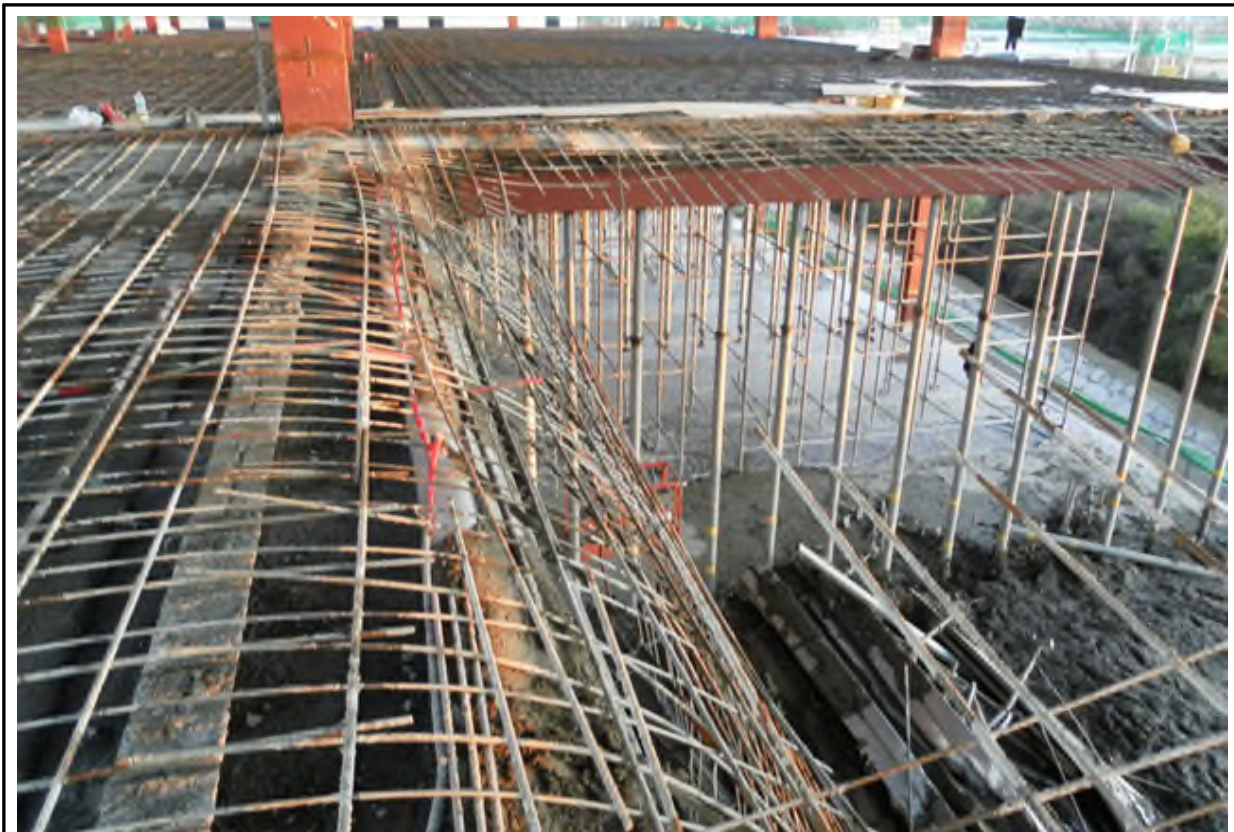
사고 사진

사고현장
