(건축-002) 재건축사업 철거공사현장 크레인 붐대 파단사고

| 공사명 | ○○·○○아파트 주택재건축정비사업 | | |
| 사고일시 | 2017년 6월 2일(금) 13:30분경 | 기상상태 | 맑음 |
| 소재지 | 서울시 영등포구 | 사고 종류 | 파열(파단) |

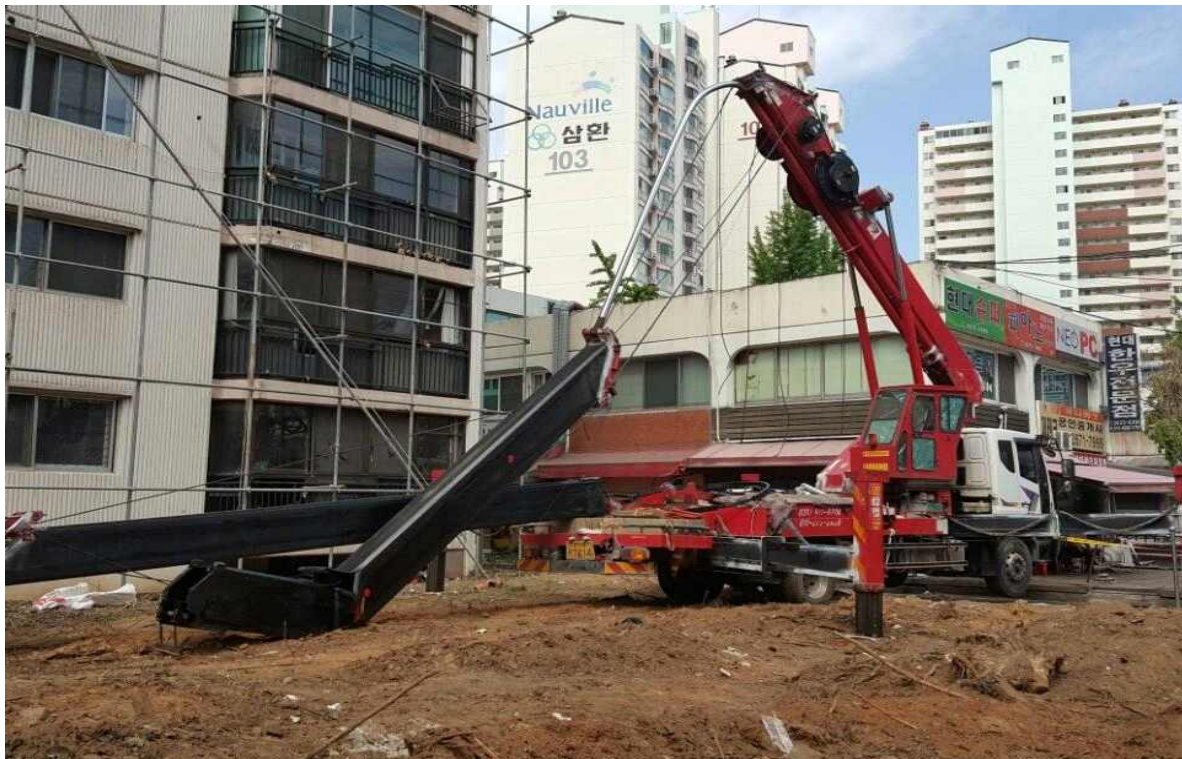
- 세대내 석면철거를 위해 작업자 2명이 스카이차량(차량탑재형 이동식 크레인)의 작업대에 탑승하여 비계 설치작업을 하던 중 스카이차량의 붐대가 파단되어 작업자 2명이 추락하여 사망

사고 사진 사고현장 전경

- 사업주는 이동식 크레인을 사용하는 경우에 그 이동식 크레인의 구조 부분을 구성하는 강재 등이 변형되거나 부러지는 일 등을 방지하기 위하여 해당 이동식 크레인의 설계기준(제조자가 제공하는 사용설명서)의 사용절차를 준수하여야 한다.
- 사업주는 유압을 동력으로 사용하는 이동식 크레인의 과도한 압력상승을 방지하기 위한 안전 밸브는 최대 정격하중 이하로 작동되도록 조정하여야 한다.
- 사업주는 이동식 크레인을 사용하여 작업을 하는 경우에는 반드시 이동식 크레인 명세서에 적혀 있는 지브의 경사각(인양하중이 3톤 미만인 이동식 크레인의 경우에는 제조한 자가 지정한 지브의 경사각) 범위 내에서 사용하도록 하여야 한다.
- 고정된 구조물의 제거 또는 철거작업 등에는 이동식 크레인의 사용을 제한하여야 한다.

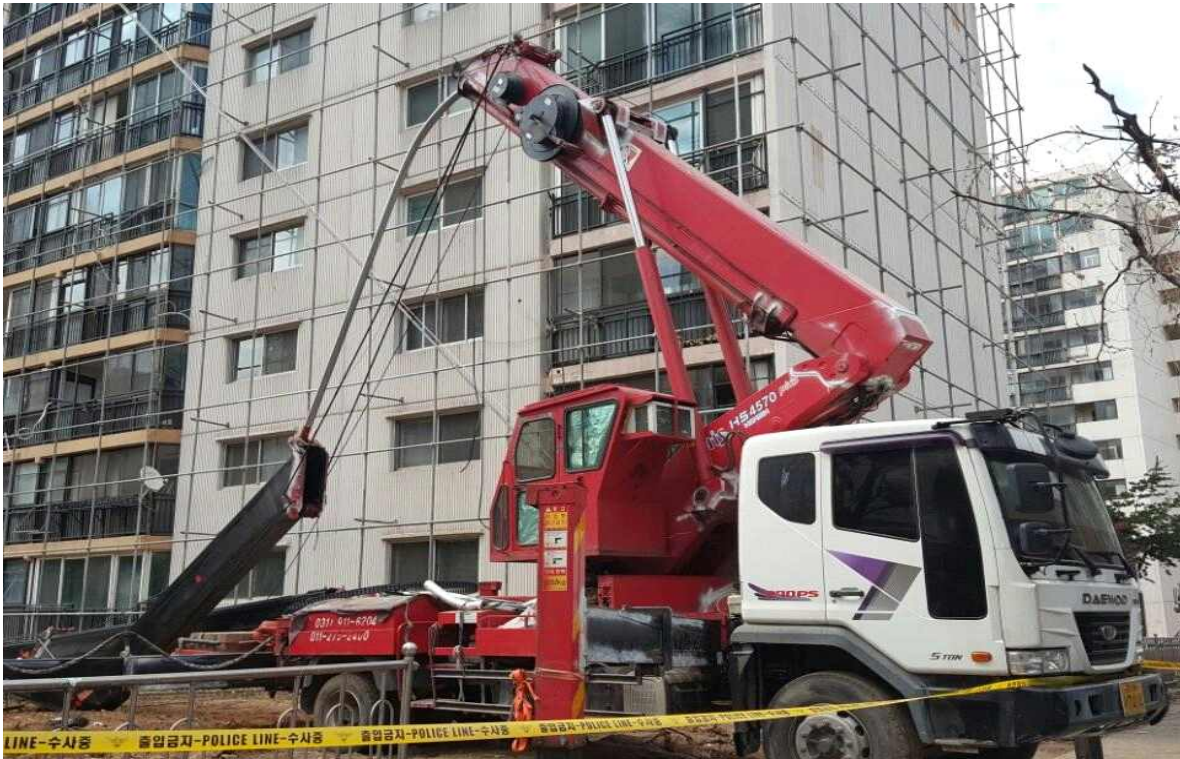
- 스카이장비 결함 및 장비사용규칙 미준수로 추정됨.

사고 사진 사고현장 스카이장비

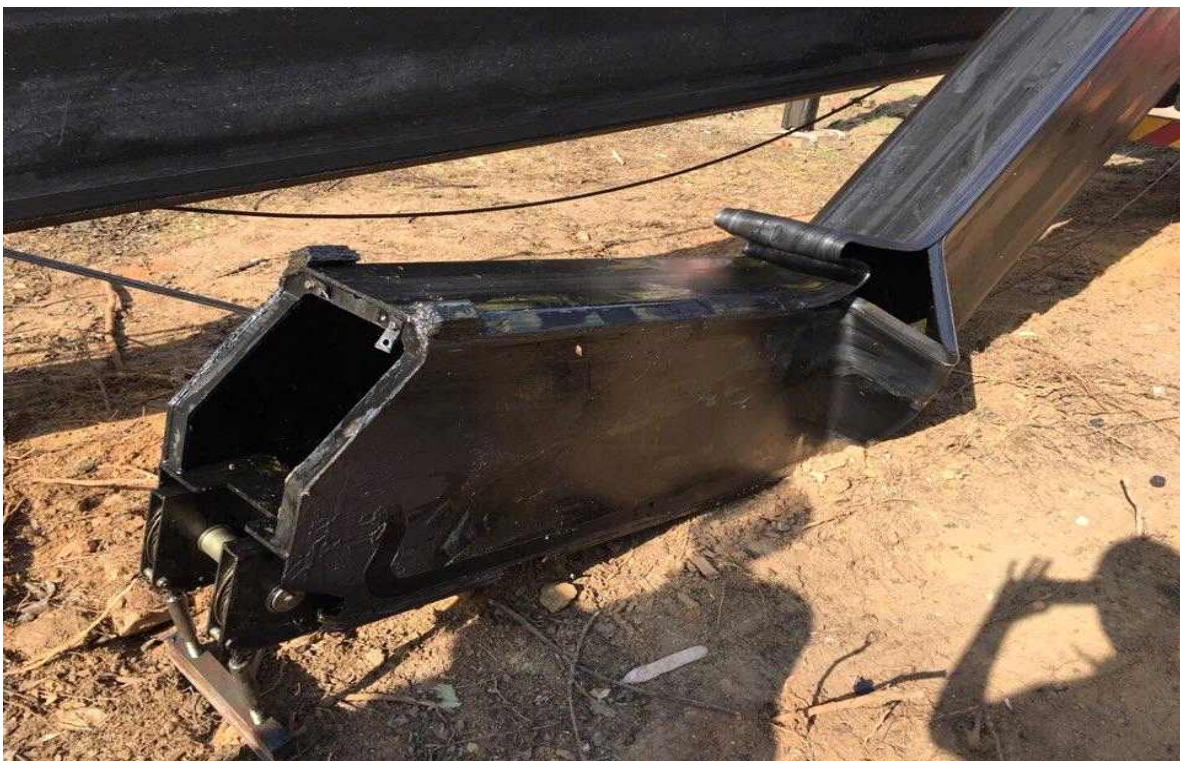
사고 사진 스카이차량 붐대 파단 현황
