(건축-002) 학원건물 해체공사현장 붕괴사고

공사명	○○○-○○ 철거공사		
사고일시	2017년 4월 22일(토) 9:57분경	기상상태	맑음
소재지	서울시 강남구	사고 종류	무너짐(붕괴·도괴)
구조물 손상	슬래브	인적피해	사망 1명
장비 손실	백호	안전관리계획서 수립 대상 여부	해당(), 해당없음(○)

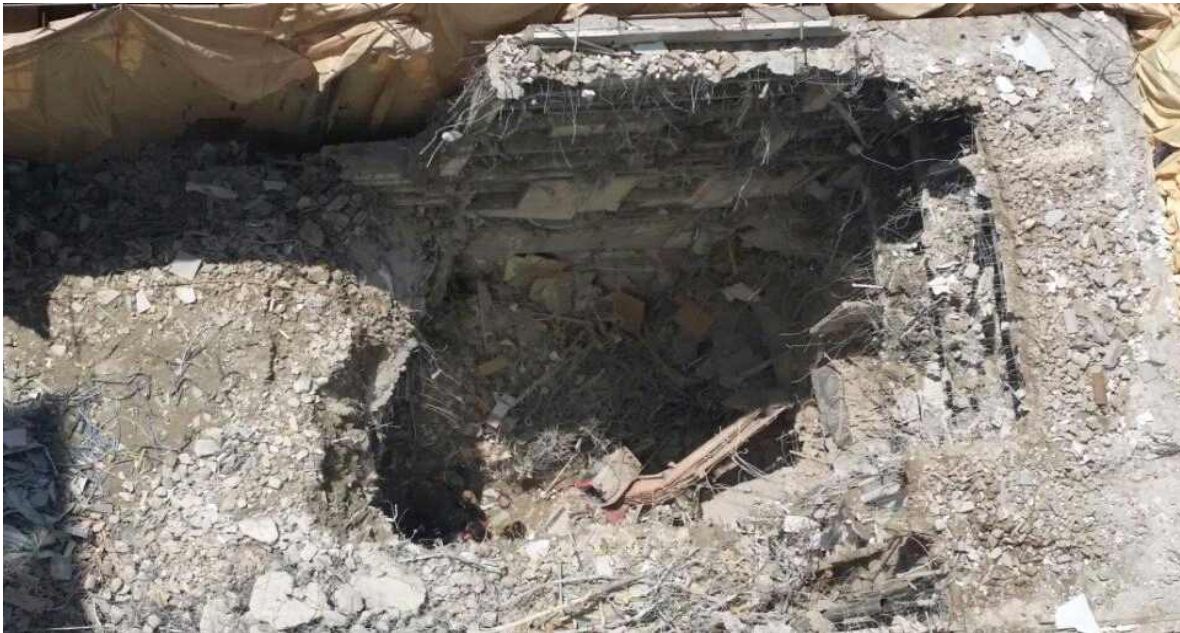
사고 사진 사고현장 현황(평면)

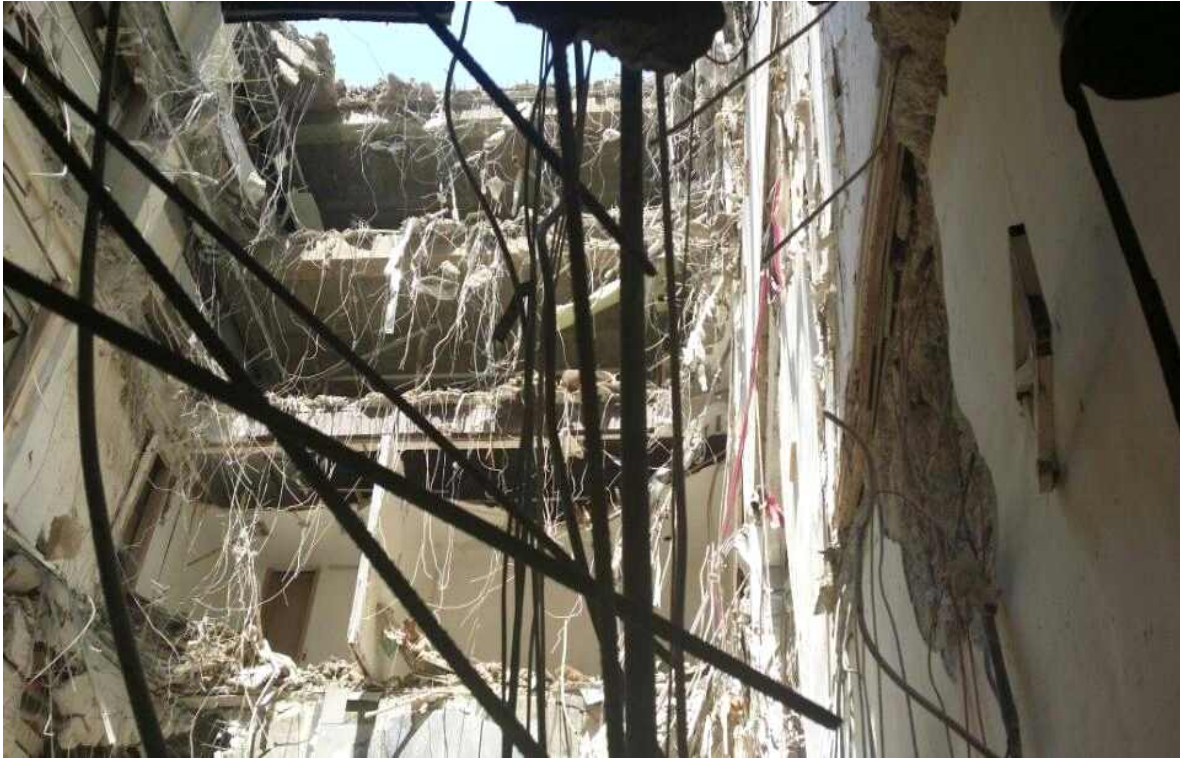
사고 사진 붕괴당시 철거현황

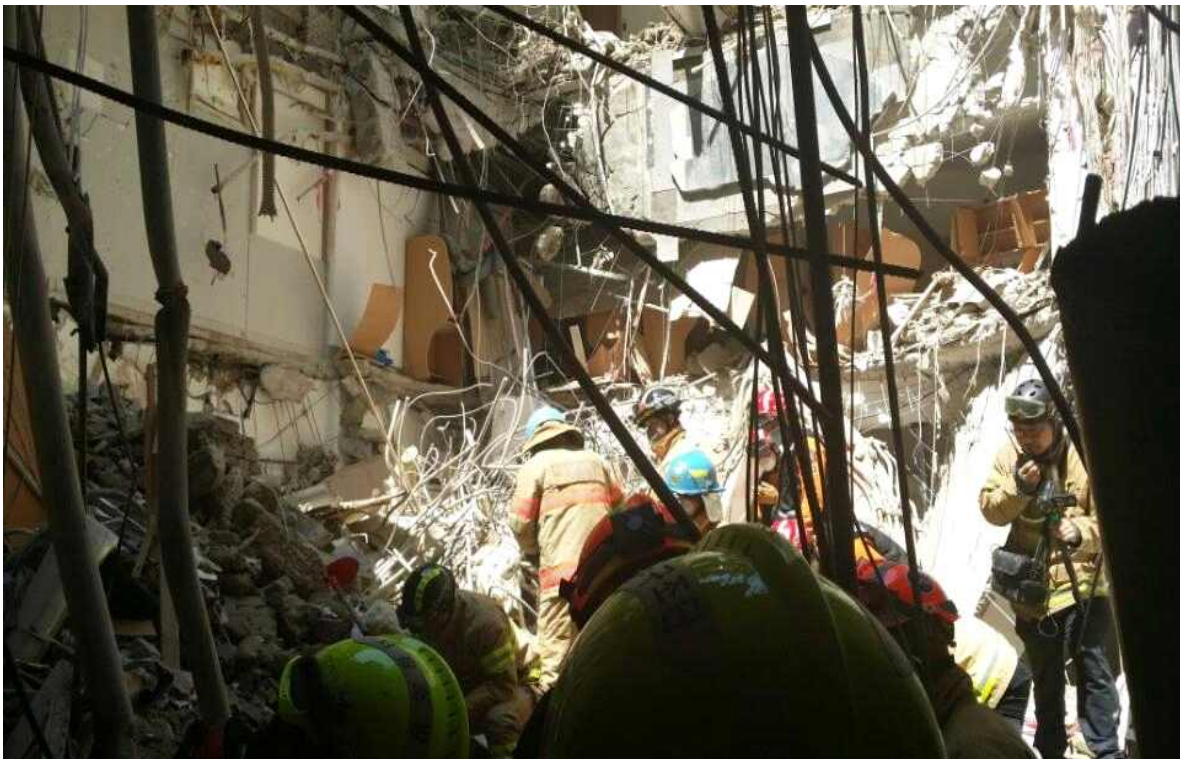
사고 사진 해체 잔재물 적치 및 인명구조 현황
