(토목-001) 옹벽 비탈면 붕괴사고

| 공사명 | ○○동 산○○-○번지 외 2필지 | | |
| 소재지 | 충청북도 청주시 | 사고 종류 | 무너짐(붕괴·도괴) |

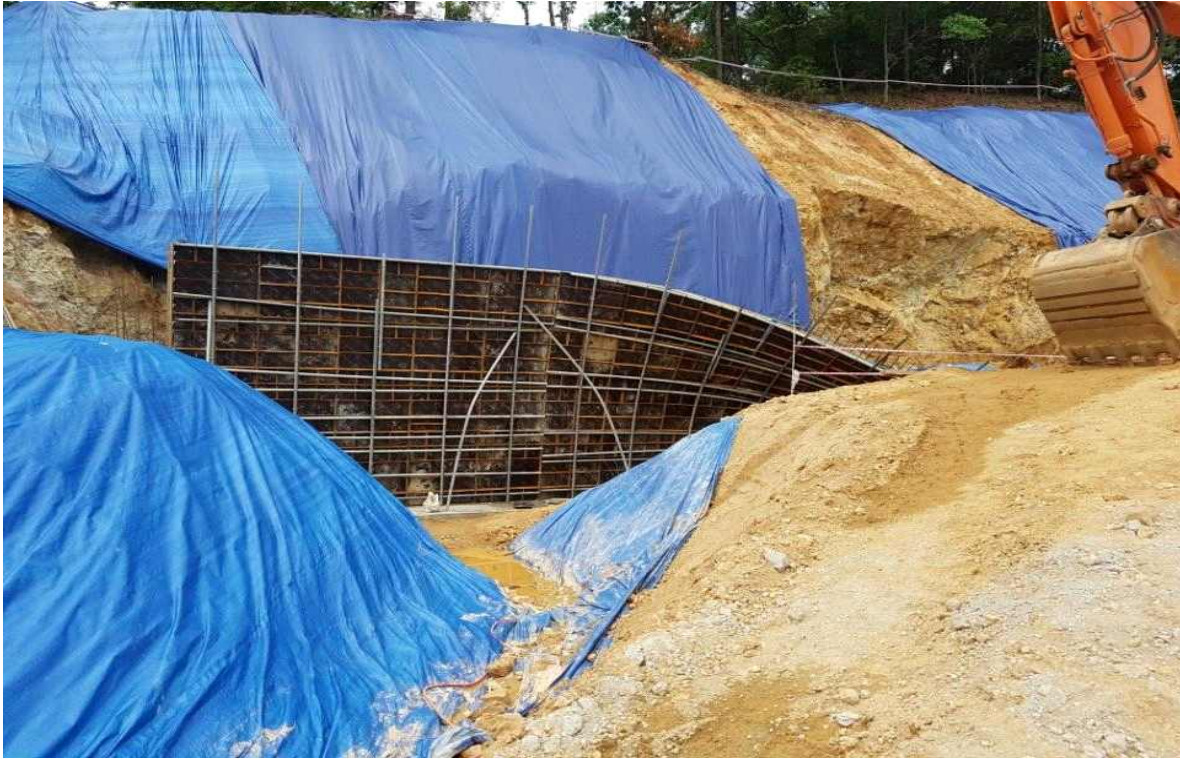
- 전날 집중호우에 따른 지표수가 절취한 비탈면의 토사층으로 침투됨에 따라 간극수압의 증가 및 표층토사의 중량 증가로 인해 비탈면 중간부(높이 5~6m지점)에서 켜기형태로 토사(4~5m³)가 붕괴됨.

사고 사진 사고현장 근경(토사붕괴지점-우측)

- 옹벽 시공과정에서 만들어지는 절취비탈면은 안전성이 확보되도록 구배를 유지하고 시공 중 안전여부를 점검하여야 한다.
- 시공 중 표면수나 용출수에 의해 비탈면이 세굴 또는 붕괴될 우려가 있는 경우에는 깎기작업 진행과 동시에 비탈면을 따라 원활한 배수가 이루어지도록 배수시설 또는 가배수 시설을 설치하여야 한다.
- 시공 중에는 항상 배수가 원활하게 이루어지도록 경사면을 유지·관리하여야 하며, 흙깎기와 쌓기 경계부에는 배수로를 설치하여 지표수의 침투에 의한 세굴을 방지하여야 한다.
- 깎기 마무리면이 토사지반인 경우에는 우기 및 동절기 등 취약시기에 지표수 침투에 따른 국부 파괴를 대비한 방수포 덮개 설치 등 안전조치를 실시해야 한다.
