(건축-007) 업무시설 공사현장 안전난간대 설치 중 추락사고

공사명	○○생명 ○○사옥 신축공사		
사고일시	2019년 6월 17일(월) 14:20분경	기상상태	맑음
소재지	부산시 동구	사고 종류	기타, 추락
구조물 손실	-	인적피해	사망 1명
장비 손실	-	안전관리계획서 수립 대상 여부	해당(○), 해당없음()

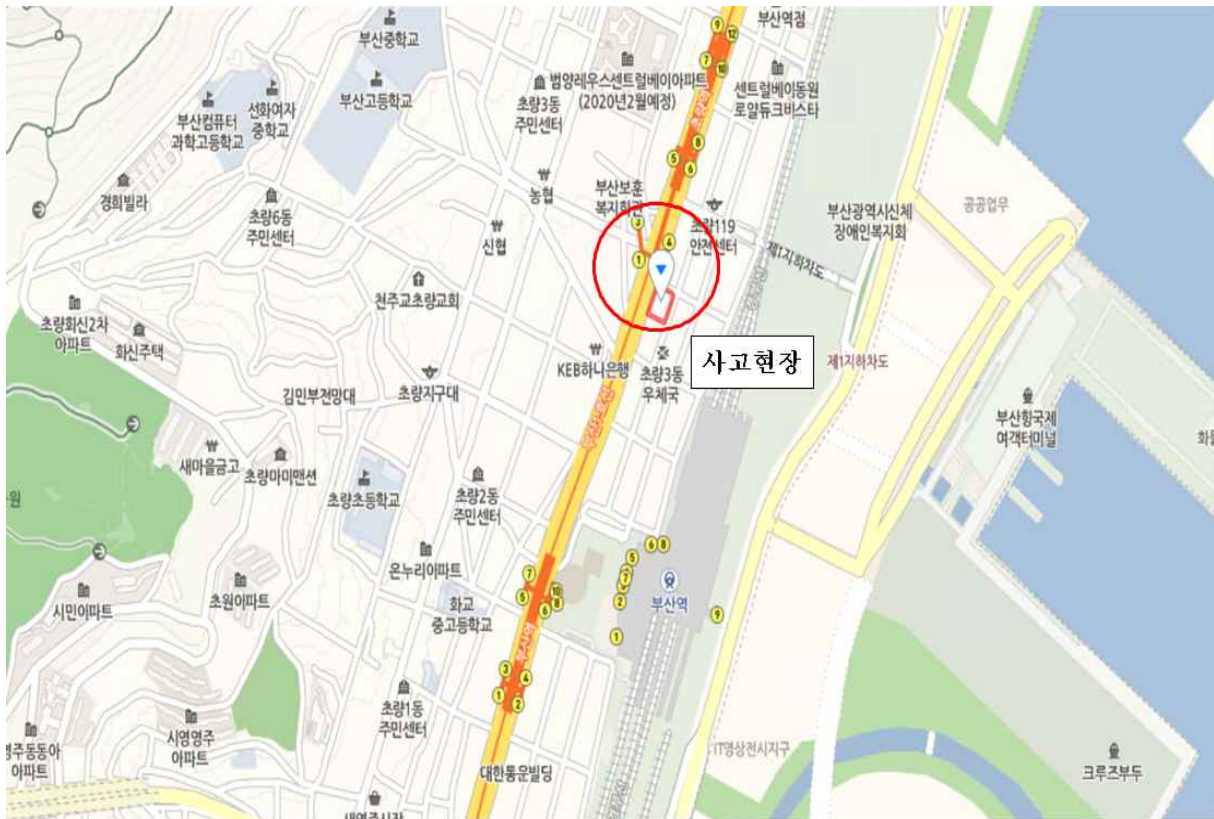
사고현장 위치도

- 지하 3층 안전난간대를 설치하기 위하여 작업발판의 바닥 합판을 옮기는 과정에 작업발판이 기울어지면서 근로자가 지하 6층으로 추락함

- 안전난간대 설치를 위하여 지하3층의 작업발판 상부에 올라가서 바닥 합판을 옮기던 중 작업발판이 기울어지면서 안전고리를 체결하지 않은 근로자가 추락한 것으로 추정됨
- 작업발판의 한쪽은 하부에서 시스템비계로 지지하고 있었으나 사고 당시에는 후속작업을 위하여 시스템비계가 해체되어 지지력이 없는 상황이었음

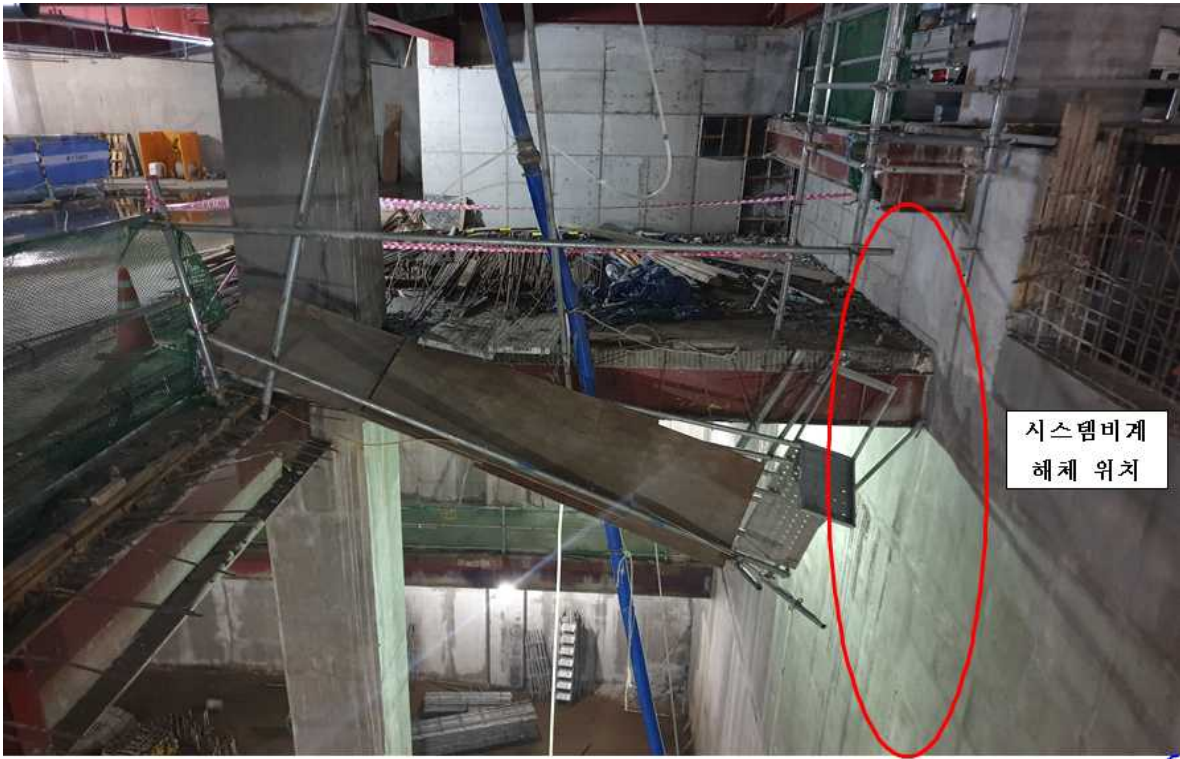
사고 사진 인근 작업발판 설치 현황
