Ⅲ. 고시텔

1. 일반사항

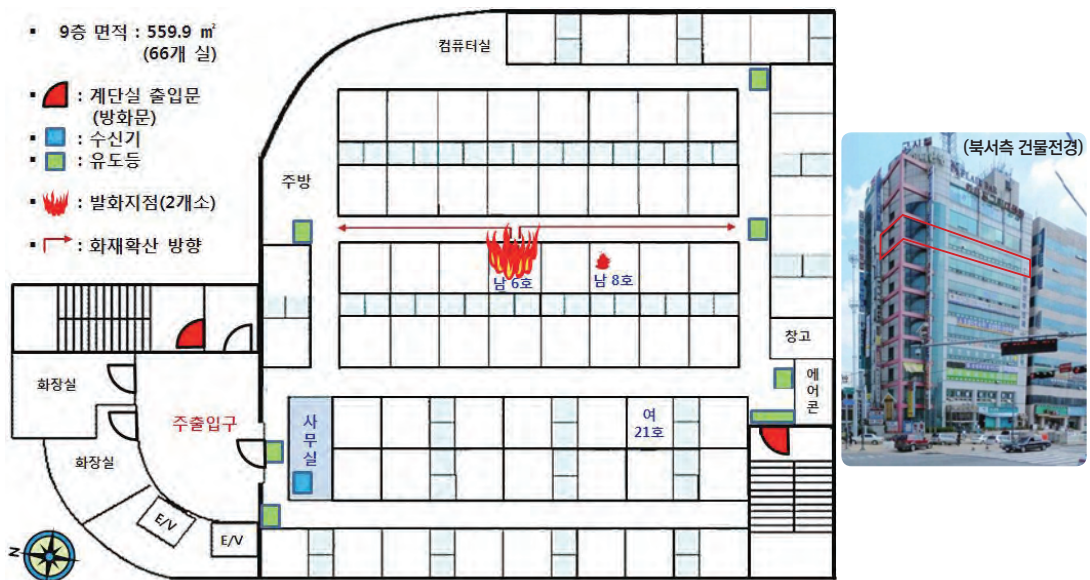
그림 1. 지상9층 고시텔 평면 및 화재상황

불이 난 고시텔은 철근콘크리트 구조(지하3층/지상10층, 연면적 7,451.90 m²) 상가 건물의 9층(층 면적 559.9 m²)에 있었다. 내부구조는 면적이 6.6 m²가 채 안 되는 68개의 칸막이로 구획된 실들이 9층 전체를 별집형으로 채워져있고, 통로는 두 사람이 마주보고 걸을 때 비스듬히 비쳐지나가야 하는 구조였다. 계단실은 북측과 남측에 1개씩 2개소가 있다.

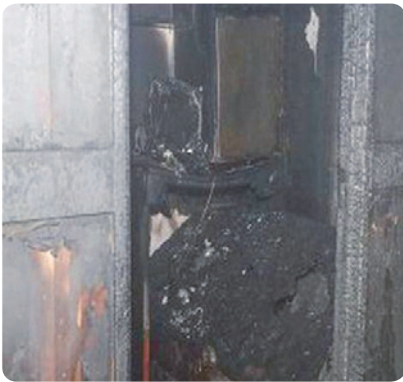
사진 1. 발화추정 6호실 내부

현장조사 결과 8호실 침대 매트리스에서 연소 진행 중 원인 미상으로 소화된 소실흔이 관찰되었고 발화지점으로 추정되는 남자 6호실 내부가 전소되면서 통로 천정으로 출화된 형상이 관찰되었다. 6호, 8호실 각각 독립된 장소에서 2지점 이상의 발화점이 관찰되는 것으로 보아 신원 미상자가 미상의 점화원을

사용하여 6, 8호실 내부 침구류 등 가연물질에 불을 붙여 연소가 진행된 것으로 방화로 추정되었다. 최종감정 후 6호실 냉장고 및 TV전원코드의 절연손상에 의한 전기합선으로 결론이 내려졌다.

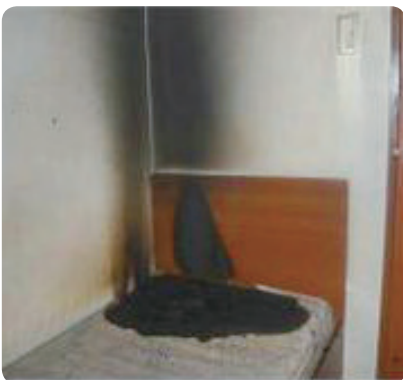
사진 3. 8호실 연소형태

6호실은 1인용 침대와 책상, 옷가지가 모두 탔고 석고보드 재질에 벽지를 붙인 벽면과 천장도 소실됐다. 8호실은 침대 일부만 불에 타 피해에 큰 영향을 미치지 않았다. 6호실은 목재 재질의 문이 개방된 채 문도 모두 탄 상태였지만 바로 옆 7호실과 다른 방들은 전혀 불이 옮겨 붙지 않았다. 재산피해(소방서 추산) 금액은 119,000천원이었다.

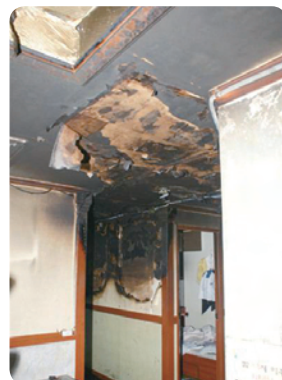
사진 4. 통로 연소 및 농연 확산 (주출입구방향에서 봄)

고시텔 내부 552.9㎡ 중 약 150㎡가 소실되고 기타 연기 그을림 피해가 발생하였으며 유독가스가 급격히 퍼지면서 인명피해가 컸다. 화재는 출동한 소방관들에 의해 42분만인 오전 2시 7분에 진화되었다.

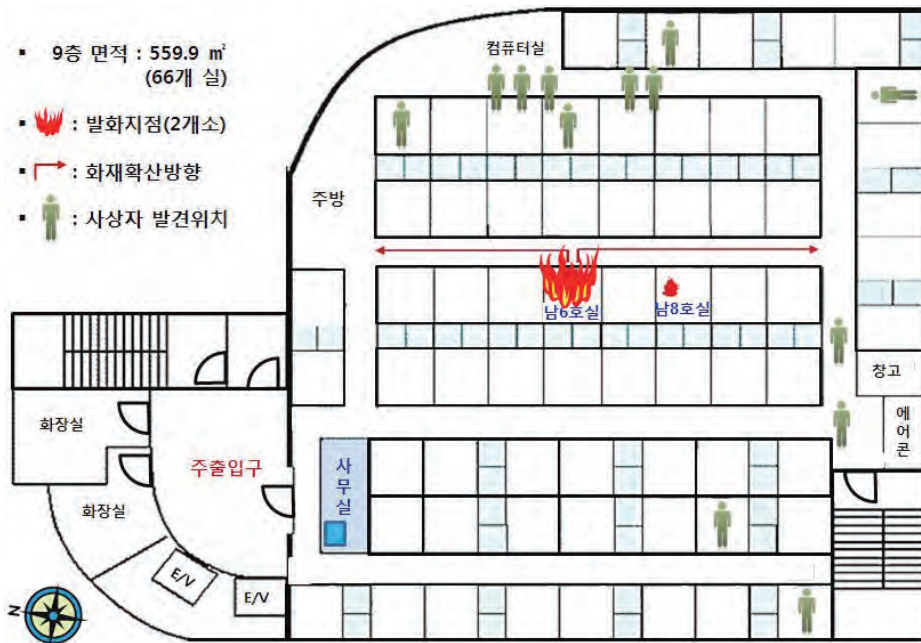
그림 2. 지상 9층 고시텔 화재 및 인명피해 상황

발화장소로 추정되는 6호실과 8호실은 고시텔의 중간 지점이며, 사망자들은 6호실과 10m 정도 떨어진 고시텔 안쪽 복도와 방안에서 대부분 질식사했다. 빈방이었던 6호실에서 뿜어져 나온 유독가스만으로 순식간에 6명이 사망하고 11명이 부상당하였다.

적은 연소범위에도 불구하고 다수의 인명피해가 발생된 원인으로는 관리인 및 투숙객의 초기 화재대처 능력이 저조하였고, 건물 구조상 화재 시 발생한 농연의 배출이 불가능하여 화재 발생 수분 내로 질식에 의한 다수의 사상자가 발생하였다.

- (1) 공간을 최대한 활용하기 위해 좁은 통로를 가진 많은 개별실로 구획되어 화재 인지가 늦었다.
- (2) 심야시간(01시 25분)으로 수면 중인 사람들은 화재인지가 더욱 지연되었고 잠에서 깨어나서도 짙은 연기와 유독가스의 흡입, 복잡한 미로형태의 평면구조로 인해 신속히 피난을 하지 못했다.
- (3) 관리인은 소화기 등으로 자체 진압을 시도하였으나 실패한 후 소방서에 신고하였다. 소방서로의 신고가 지연되었다.
- (4) 6호실 침대, 매트리스 등의 연소로 인해 유독가스가 다량 발생하였다.
- (5) 외부 창을 석고보드로 막아 화재로 인한 연기가 외부로 빠져나가지 못하고 내부에 체류하게 되었다.
