IV. 실내사격장

1. 일반사항

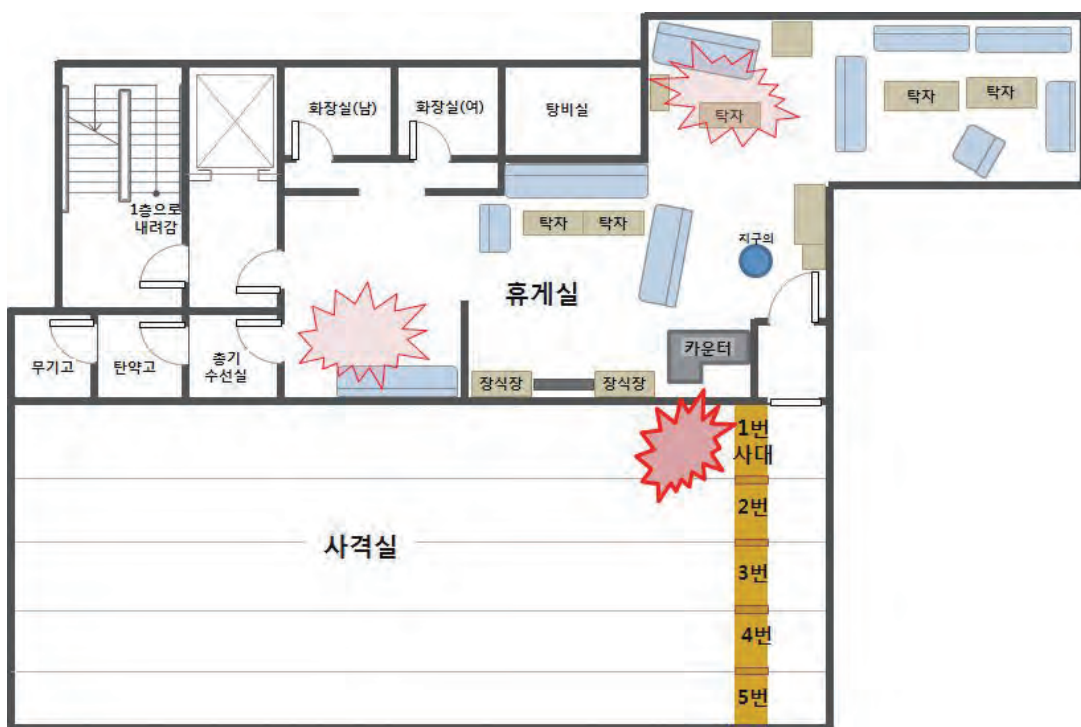
그림 1. 실내사격장 구조 및 화재상황

사격장 실내 CCTV에 기록된 화면에 따라 분석된 결과를 보면 불은 14일 오후 2시 23분 46초에 1번 사대에서 1.5m 떨어진 곳에서 강한 빛과 함께 시작되어 강한 섬광과 함께 붉은 화염이 번졌다. 불이 난 지 3초 후 4, 5번 사대에 있던 일본인 관광객과 종업원이 급하게 대피하려는 모습이 보였고 사격장 벽면 흡음재는 이미 불길에 옮겨 붙어 있었다. 4초 후에는 사대 내부가 강한 화염과 검은 연기에 휩싸였다.

현장조사 결과에 따르면 사격을 하면 총탄 속 화약의 10% 가량이 격발지점 반경 1m 내에 쌓이며 잔류화약이 강한 화염과 압력, 많은 양의 연기를 뿜어낸 가장 유력한 가연성 물질이라고 이번 화재가 급격히 번진 이유를 설명했다. 최초 발화지점으로 추정되는 1번 사대 바로 앞 사로에 적치되어 있던 풍선 등 가연물 더미에서 불빛이 보이면서 화재가 발생하는 장면이 CCTV 판독에서 나타났다.

계란판 모양으로 생긴 폴리우레탄 재질의 흡음재 구멍 안쪽에 많은 양의 잔류화약이 쌓여 있었고 원인이 밝혀지지 않은 착화원인에 의해 불이 난 것으로 추정했다. 흡음재 속 잔류화약에 연쇄적으로 불이 붙으면서 마치 성냥갑 여러 개에 동시에 불이 붙을 때처럼 급격한 연소와 강한 압력을 동반한 화학적 폭발이 함께 생기면서 순식간에 불이 번졌다는 것이다.

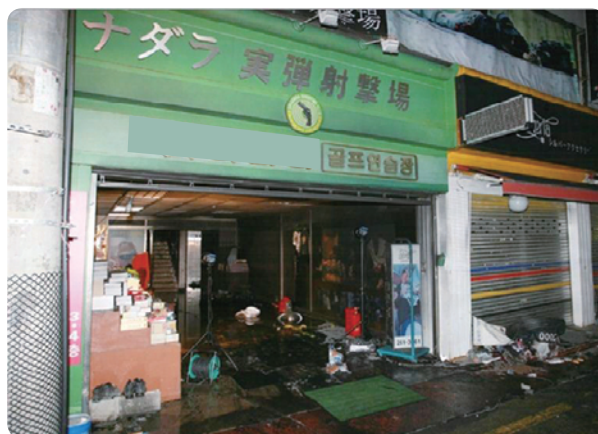
사진. 화재발생 현장(1층)

소방대 도착시 화재건물 내부에 화염과 농연이 가득 차 있었다. 건물 외부로 자력 대피한 4명, 사격장 출입구 부근과 계단 부근에 쓰러져 있던 5명 등 사상자 9명은 병원으로 긴급 이송하였다. 사격장 내부에 7명의 사망자가 있었고 비교적 단순한 구조의 실내임에도 출입구로 탈출하려는 흔적이 보이지 않는 것으로 보아 사망자들이 대피할 시간적 여유가 없을 정도로 실내에서 급격한 연소현상이 일어난 것으로 추정할 수 있다. 또한, 병원으로 이송한 부상자 전원이 화재 발생 후 즉시 대피하였음에도 전신화상을 당한 점으로 미루어 강한 열기에 순간적으로 온 몸이 노출 된 것을 알 수 있다. 현장에서 사망한 10명 이외 5명은 치료 중 사망하였다.
