(플랜트-002) ○○공장 건설현장 데크플레이트 붕괴사고

공사명	(주)○○○○ ○○산업단지 공장사옥 신축공사		
사고일시	2019년 4월 16일(화) 10:01분경	기상상태	맑음
소재지	경기도 화성시	사고 종류	붕괴
구조물 손실	데크플레이트	인적피해	부상 2명
장비 손실	-	안전관리계획서 수립 대상 여부	해당(○), 해당없음()

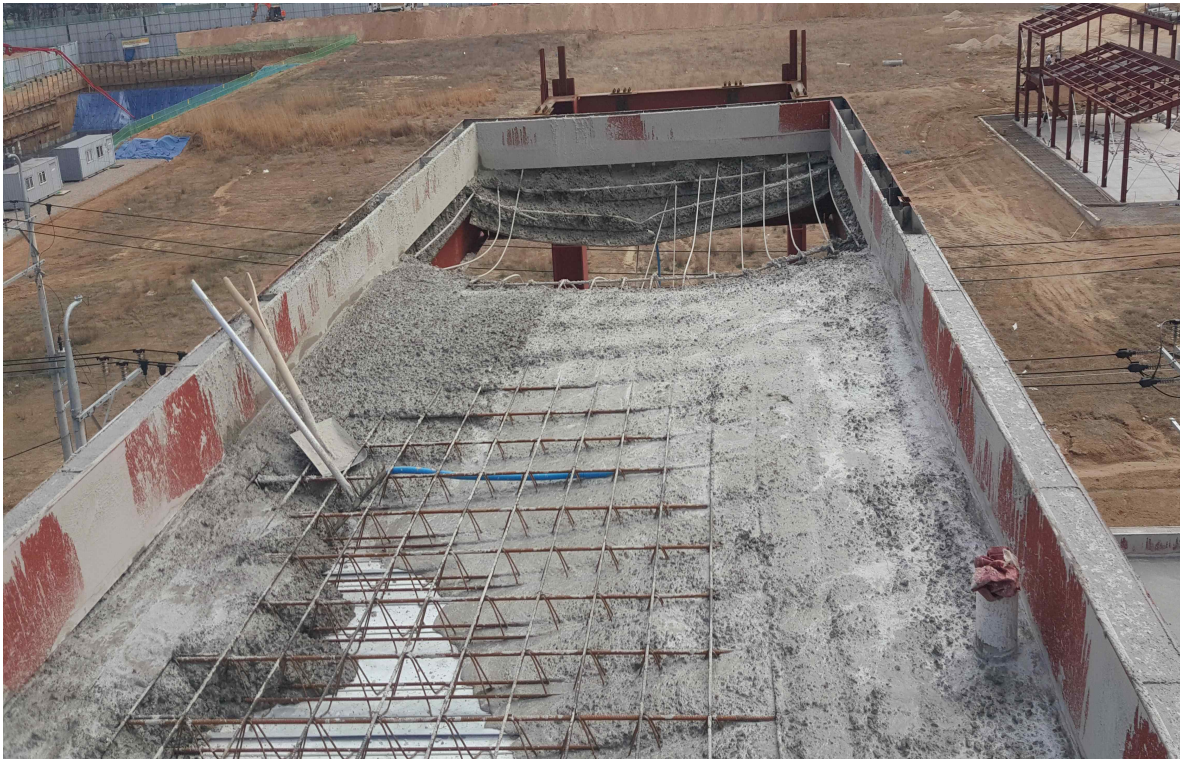
- 옥탑 지붕슬래브 콘크리트 타설 중 데크플레이트가 붕괴되면서 작업 중이던 근로자가 추락

- 외측 방수턱(난간)과 슬래브를 동시에 타설하면서 콘크리트 하중이 집중되어 데크플레이트의 지지하중을 초과하여 발생한 붕괴사고임

사고 사진 콘크리트 타설 현황

- 당일 콘크리트 타설 작업을 시작하기 전에는 작업 위치의 거푸집 동바리의 변형·변위 유무 등 상태를 점검하고 이상이 있으면 즉시 보수한 후 작업을 실시해야 한다.
- 콘크리트의 집중 타설, 벽체 및 슬래브 일괄 타설, 슬래브 거푸집 상부에 자재 집중 적치 등이 발생하지 않도록 관리하고, 콘크리트 타설은 설계도나 시공계획서에 명시된 순서에 따라 실시하여야 한다.
- 콘크리트 타설을 실시하는 경우에는 콘크리트가 양생 전 편심이 발생하지 않도록 골고루 분산하여 타설하여야 한다.
- 콘크리트 타설 작업시에는 거푸집 등의 붕괴 위험이 발생할 우려가 있는 경우에는 충분한 보강 조치를 실시한 후 작업을 시작하여야 한다.

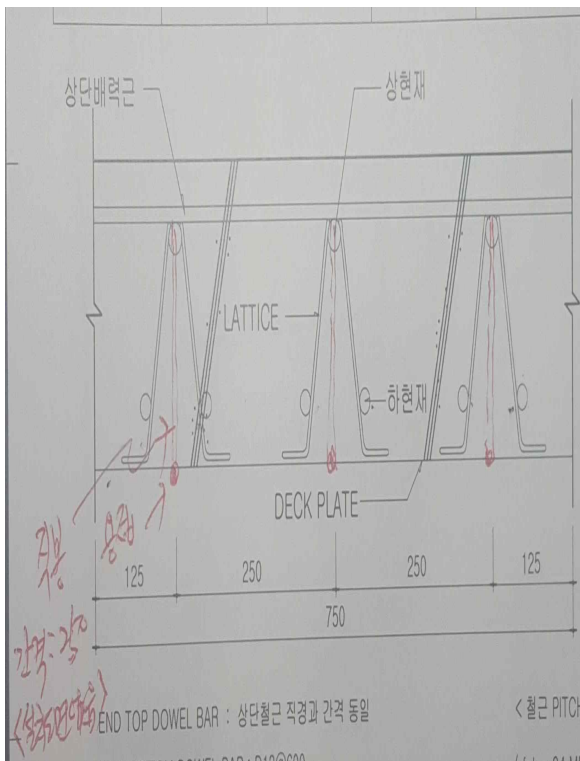
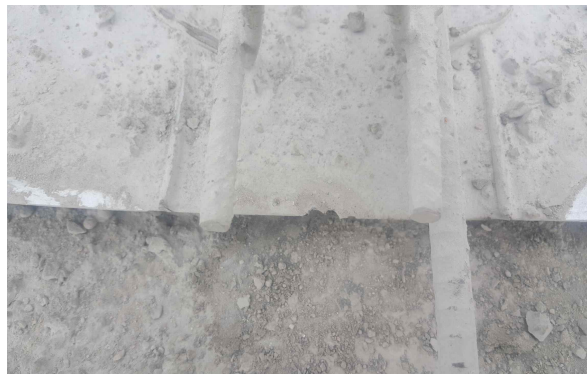
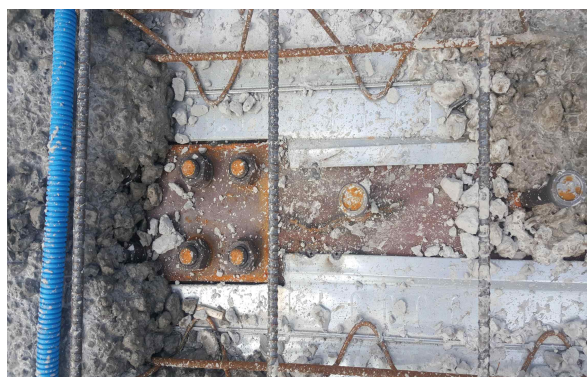
사고 사진 현장 데크플레이트 용접 현황
