(건축-003) 숙박시설 건설현장 타워크레인 붐대 전도사고

공사명	○○○-○번지 숙박시설 설치공사		
사고일시	2017년 6월 15일(목) 16:30분경	기상상태	맑음
소재지	부산시 해운대구	사고 종류	넘어짐(전도)
구조물 손실	-	인적피해	-
장비 손실	타워크레인	안전관리계획서 수립 대상 여부	해당(○), 해당없음()

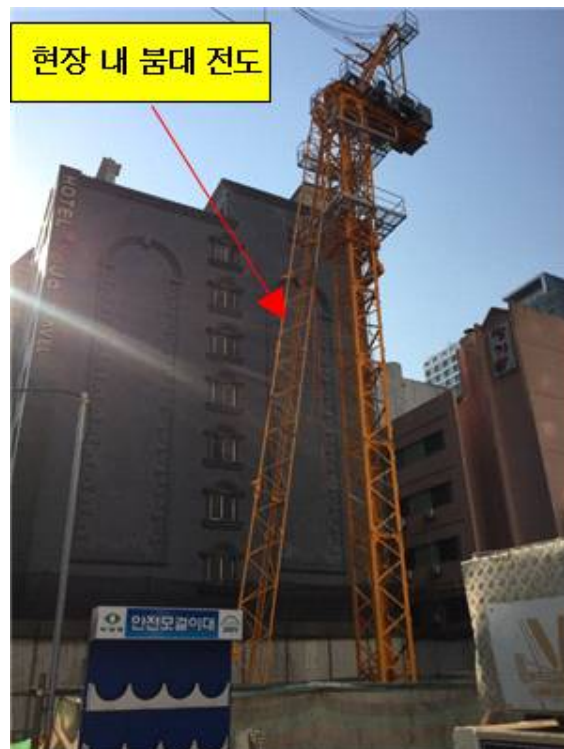
- 무인 타워크레인 설치작업 후 시운전 시 타워크레인의 붐대(Main-Jib) 상승제한 문제를 해결하기 위해 카운터지브 와이어 교체준비 중 붐대를 견인하는 이동식크레인의 슬링벨트가 끊어져 현장내로 붐대가 전도됨.

사고 사진 타워크레인 붐대(Main Jib) 전도 현황

- 산업안전보건기준에 관한 규칙 제141조에 의거하여 타워크레인 설치·조립·해체작업을 실시하는 경우에는 설치·조립 및 해체순서, 작업인원의 구성 및 작업근로자의 역할 범위 등의 작업세부 계획이 수립된 작업계획서를 작성하고 해당 근로자에게 알려 그 계획에 따라 작업을 실시하여야 한다.
- 작업구역에는 관계 근로자가 아닌 경우 출입을 금지하고 그 취지를 잘 보이는 곳에 공지하여야 한다.
- 규격품인 조립용 볼트를 사용하여 대칭되도록 차례로 결합, 분해하여야 한다.
- 기상상태가 불안정하거나 날씨가 몹시 나쁜 경우에는 해당 작업을 중지시켜야 한다.
- 크레인의 성능, 사용조건 등에 따라 충분한 응력(應力)을 갖는 구조로 기초를 설치하고, 기초부의 파손, 침하 등이 발생하지 않도록 조치한다.

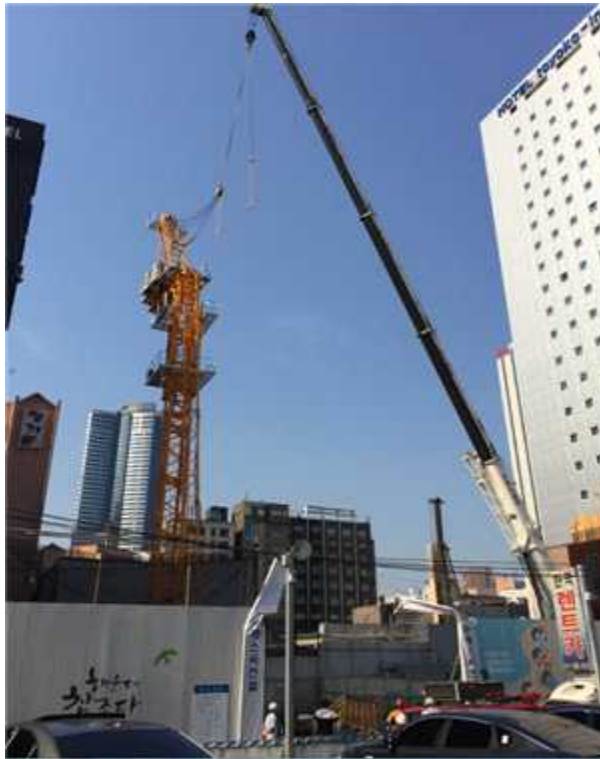
- 이동식크레인을 이용하여 타워크레인 붐대(2t)를 견인하는 과정에 슬링벨트의 안전사용하중(5t)은 준수하였으나, 붐대 각부에 적절한 보호대의 미설치 및 기 손상된 슬링벨트를 사용함에 따른 사고로 추정

사고 사진 사고당시 이동식크레인 견인현황

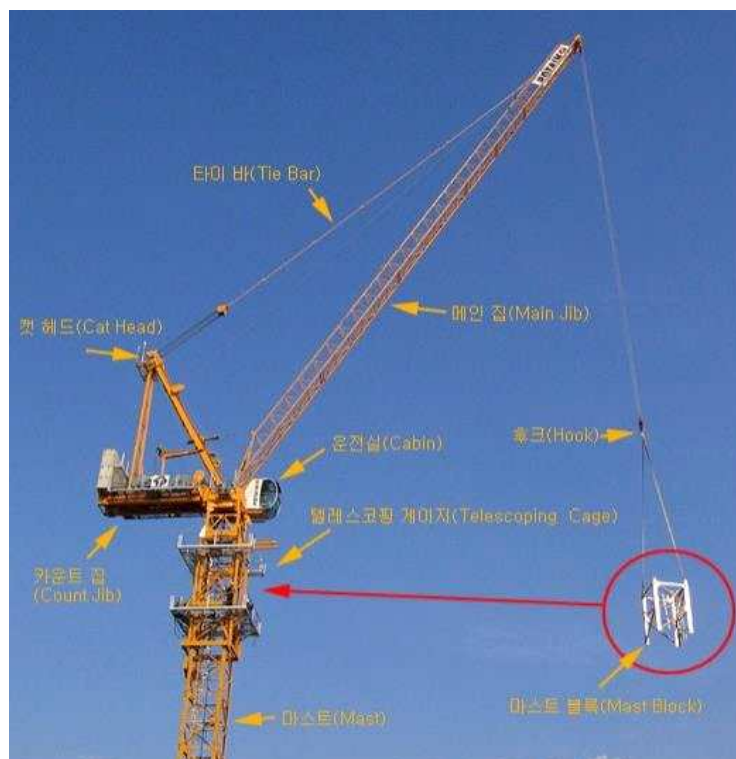
사고 사진 타워크레인 각부 명칭 참조
