(건축-012) ○○공사 사옥 신축현장 천공기 전도사고

공사명	○○공사 ○○지사 사옥 신축공사		
사고일시	2019년 7월 23일(화) 09:26분경	기상상태	맑음
소재지	광주시 북구	사고 종류	넘어짐(전도)
구조물 손실	-	인적피해	부상 2명
장비 손실	-	안전관리계획서 수립 대상 여부	해당(○), 해당없음()

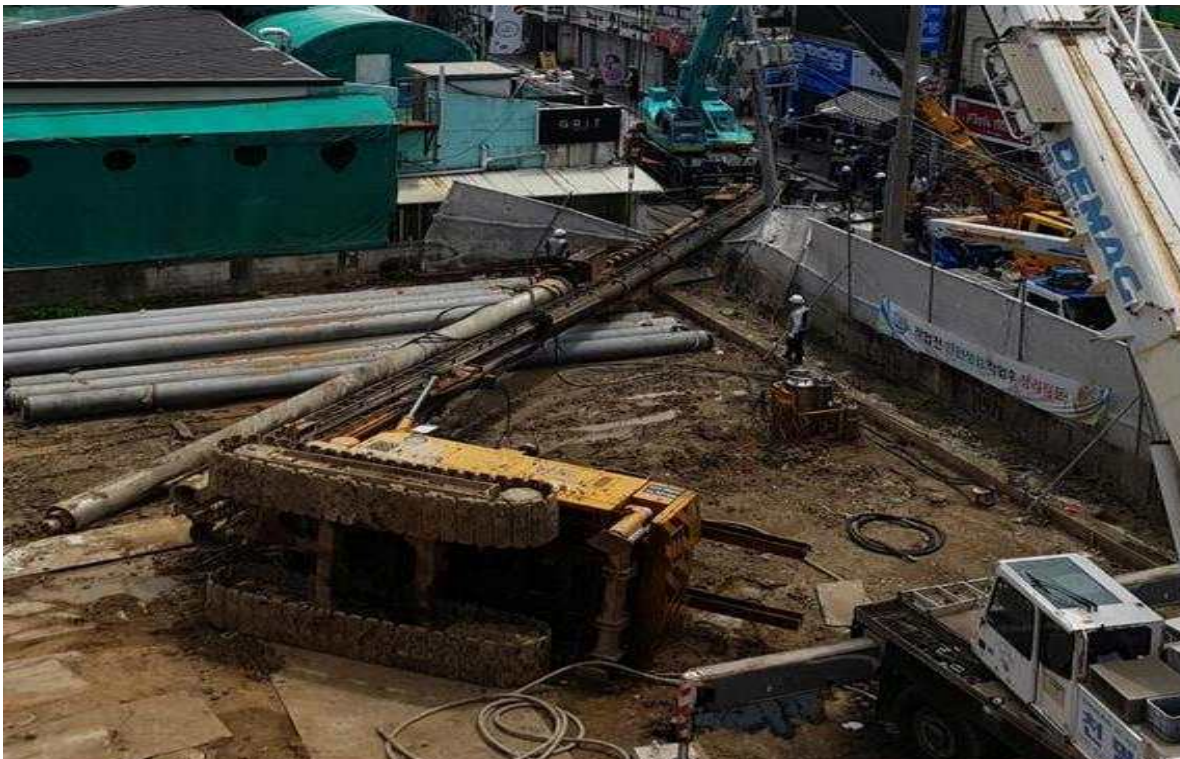
사고 사진 사고현장 전경

- 천공작업 후 다음 작업을 위해 천공기가 정지한 상태에서 앞쪽 깔판을 들어 뒤편으로 옮기려고 천공기를 회전하던 중 천공기가 전도됨.

- 보조장비(크레인) 없이 천공기의 바닥 철판(16t)을 자력으로 옮기기 위해 천공기를 회전하던 중 중심을 잃고 전도된 것으로 추정됨.

- 사업주는 차량계 건설기계를 사용하는 작업할 때에 그 기계가 넘어지거나 굴러 떨어짐으로써 근로자가 위험해질 우려가 있는 경우에는 유도하는 사람을 배치하고 지반의 부동침하 방지, 갓길의 붕괴 방지 및 도로 폭의 유지 등 필요한 조치를 실시하여야 한다.
- 사업주는 두 개의 지주로 지지하는 항타기 또는 항발기를 이동시키는 경우에는 이들 각 부위를 당김으로 인해 항타기 또는 항발기가 넘어지는 것을 방지하기 위하여 반대측에서 원치로 장력 와이어 로프를 사용하여 확실히 제동하여야 한다.
