(15-020) ○○동 오피스텔 외벽 강관비계 붕괴사고

공사명	○○동 공동주택 및 오피스텔 신축공사		
사고일시	2015년 11월 13일(금) 21:48분경	기상상태	비
소재지	인천시 남동구 구월동	사고 종류	파단
구조물 손실	-	인적피해	-
장비 손실	-	안전관리계획서 수립 대상 여부	해당(), 해당없음(○)

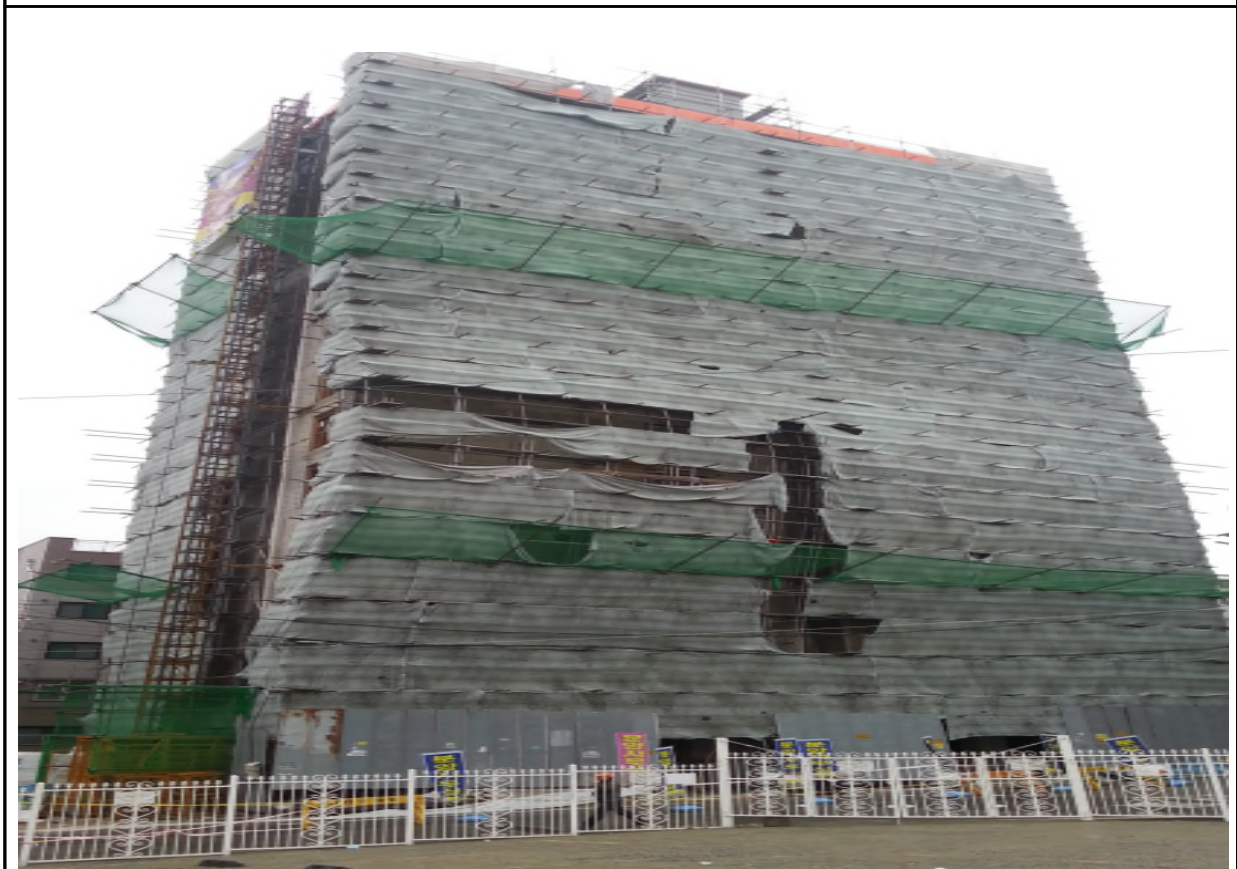
사고 사진

사고개요	<p>① 공사개요</p> <ul style="list-style-type: none"> ○ 공사종류: 업무시설(공동주택 및 오피스텔) ○ 연면적: 2,170㎡ ○ 규모: 지하 1층/지상 14층 <p>② 사고경위</p> <ul style="list-style-type: none"> ○ 외벽에 설치된 강관비계가 자체하중을 견디지 못하여 지상 3층 부분부터 지상 8층까지의 외벽 강관비계가 좌굴되어 외측으로 튀어 나옴(약 5m). <p>③ 사고원인</p> <ul style="list-style-type: none"> ○ 강관비계의 벽 연결재를 수직/수평 각각 5m 이하마다 건물벽체에 설치하여 고정하여하나 공사 마무리를 위해 사전 제거하였으며, 분진비산방지를 위해 비계에 설치한 부직포가 비에 젖어 비계가 자중 및 부직포하중으로 이기지 못하고 좌굴됨.
------	---

사고현장 전경

재발방지 대책	<ul style="list-style-type: none"> ○ 비계 조립 및 해체작업을 하는 근로자는 산업안전보건법 제47조 및 유해·위험작업의 취업 제한에 관한 규칙에 의하여 기능습득교육을 받은 자 또는 동등 이상의 자격을 갖춘 자이어야 한다. ○ 작업상 부득이하게 일부의 부재를 제거할 때에는 제거한 상태의 비계성능이 현저하게 저하되지 않는 것을 사전에 확인하여야 하며, 작업을 종료한 후에는 반드시 원상복구를 하여야 한다. ○ 비계 조립 전에 구조, 강도, 기능 및 재료 등에 결함이 없는지 면밀히 검토하여야 하며, 시공상세도에 따라 설치하여야 한다. ○ 비계 및 작업 발판은 공사의 종류, 규모, 장소 등에 따라 적합한 재료 및 방법으로 견고하게 설치하고 유지관리에 주의하여야 한다. ○ 설계 시에 고려된 경우를 제외하고, 사용 중이거나 작업 중일 때에는 비계를 수평으로 이동하거나 변경하지 않아야 한다. ○ 작업 발판에는 최대 적재하중을 정하고 이를 초과하여 적재하지 않아야 하며, 최대 적재하중을 근로자에게 알려야 한다.
---------	---

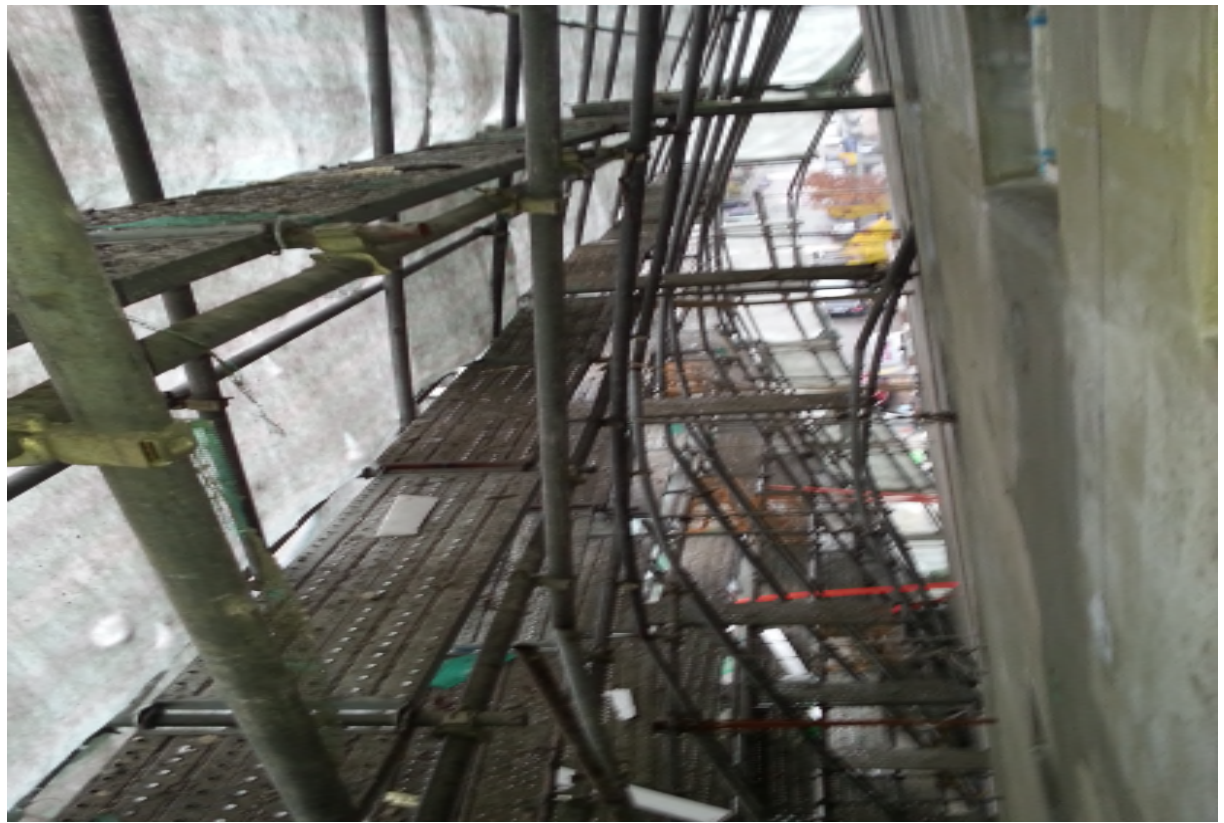
사고 사진

사고현장

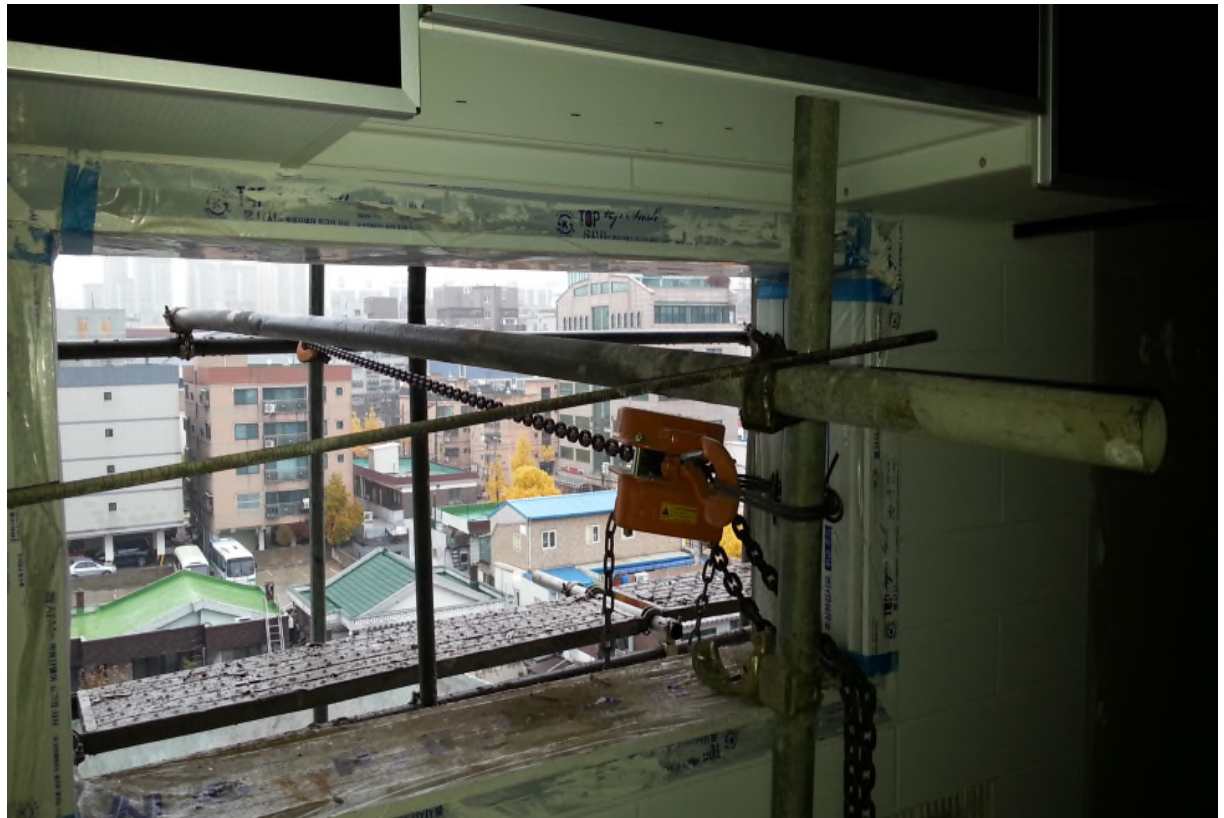
사고 사진

사고현장
