## (15-010) ○○초등학교 내림시공 벽체 붕괴사고

공사명	○○초등학교 급식소 및 강당 개축공사		
사고일시	2015년 06월 02일(화) 13:40분경	기상상태	구름조금
소재지	경북 영천시 조양길	사고 종류	붕괴
구조물 손실	슬래브	인적피해	경상 3명
장비 손실	-	안전관리계획서 수립 대상 여부	해당( ○ ), 해당없음( )

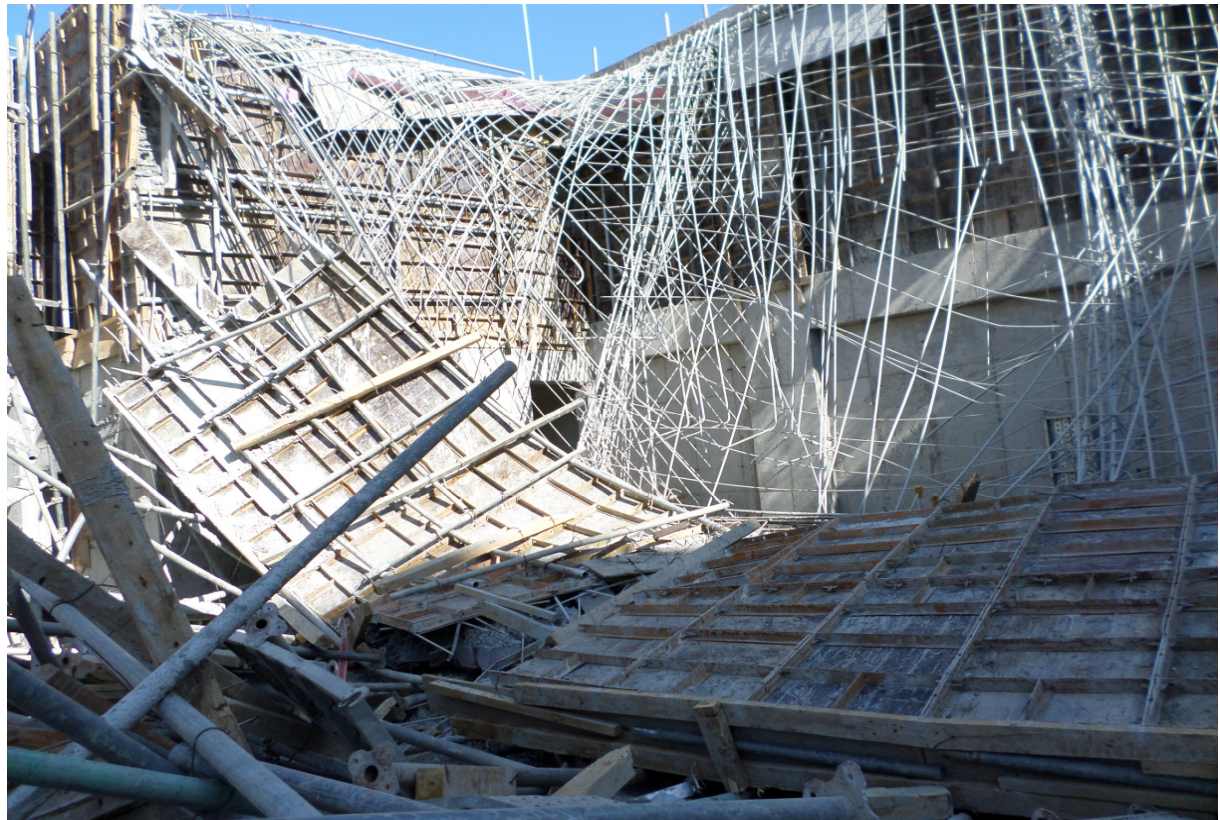
사고 사진

사고개요	<p><b>① 공사개요</b></p> <ul style="list-style-type: none"> <li>○ 공사종류: 교육연구시설(1층 급식소, 2층 강당)</li> <li>○ 연면적: 1,676㎡</li> <li>○ 규모: 지하 0층/지상 2층</li> </ul> <p><b>② 사고경위</b></p> <ul style="list-style-type: none"> <li>○ 2층 강당 무대 상부슬래브 콘크리트 타설 작업중이던 인부 4명이 거푸집이 붕괴되면서 추락하여 3명 경상.</li> </ul> <p><b>③ 사고원인</b></p> <ul style="list-style-type: none"> <li>○ 상부 슬래브 콘크리트 타설 시, 내림시공 벽체(1.8m) 거푸집을 고정하기 위한 당김줄이 한편으로만 설치되어 편심발생 예상.</li> <li>○ 내림시공 벽체 거푸집면의 수직·수평보강재의 강성이 부족하여 타설된 콘크리트 하중을 견디지 못하여 붕괴 발생 추정.</li> </ul>
------	--

사고현장 전경

재발방지 대책	<ul style="list-style-type: none"> <li>○ 거푸집 조립 및 해체작업을 하는 근로자는 산업안전보건법 제47조 및 유해·위험작업의 취업 제한에 관한 규칙에 의하여 기능습득교육을 받은 자 또는 동등 이상의 자격을 갖춘자 이어야 한다.</li> <li>○ 거푸집을 해체할 때에는 거푸집 보호는 물론 거푸집의 낙하충격으로 인한 근로자의 재해를 방지하여야 한다.</li> <li>○ 거푸집 및 동바리의 각 단위 공정별 안전시공 절차 및 주의사항, 거푸집 동바리 조립·해체계획, 콘크리트 타설계획을 고려한다.</li> <li>○ 콘크리트 타설 순서와 평면 및 표고에 따른 시공이음의 위치, 동바리 사용자재 및 치소, 지반지지방법 및 침하대책, 거푸집 및 동바리 해체를 위한 방법 및 일정을 고려한다.</li> </ul>
---------	--
