## (건축-005) 신축공사장 거푸집 전도사고

공사명	○○-○ 공장 신축공사		
사고일시	2018년 6월 21일(목) 11:20분경	기상상태	맑음
소재지	경기도 부천시	사고 종류	넘어짐(전도)
구조물 손실	거푸집	인적피해	부상 1명
장비 손실	-	안전관리계획서 수립 대상 여부	해당( ), 해당없음( ○ )

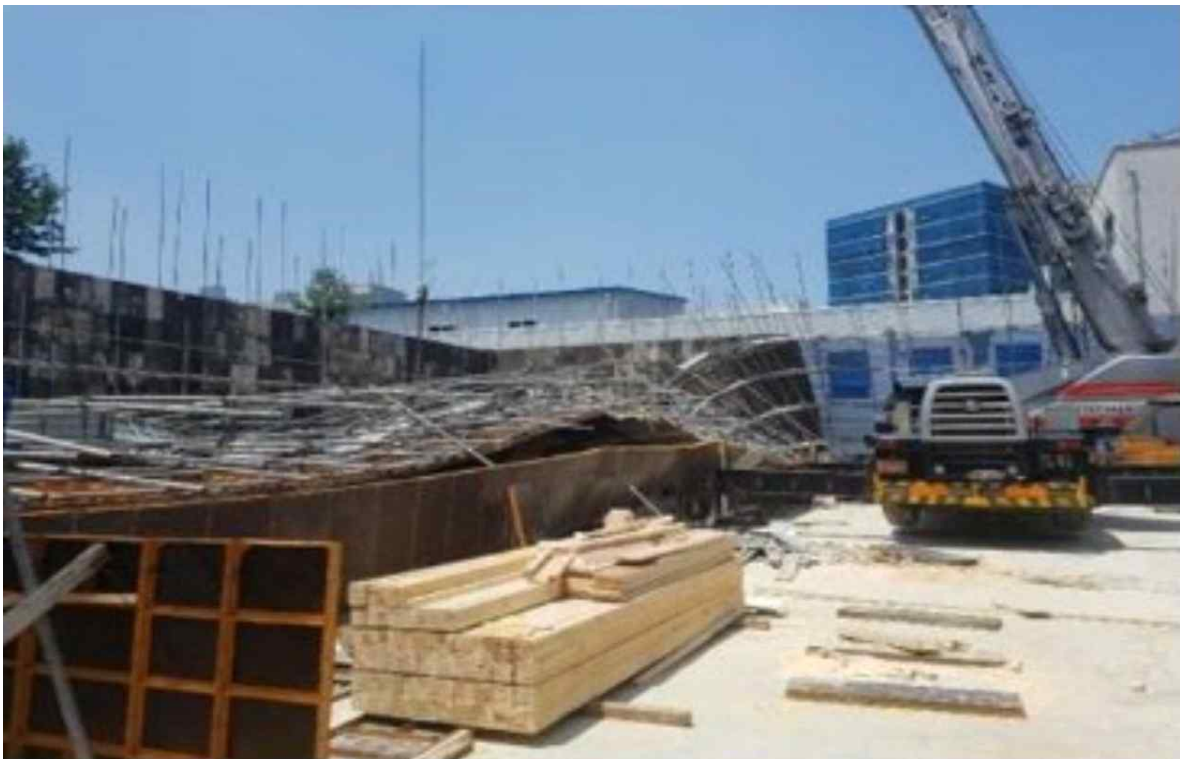
- 건축물 1~2층 외벽 거푸집의 전도로 작업자 1명 부상

사고 사진 1~2층 골조 거꾸집 전도 현황

- 건축물의 외벽 거푸집 고정을 위해 사용하는 가새는 수평하중을 지반 또는 구조물에 안전하게 전달할 수 있도록 설치하여야 한다.
- 가새는 단일부재를 기울기 60° 이내로 사용하는 것을 원칙으로 하며, 단일부재 사용이 불가능할 경우의 이음방법은 다음 항에 따른다.
  - 이어지는 가새의 각도는 같아야 한다.
  - 겹침 이음을 실시하는 가새 간의 이격되는 순 간격은 100mm 이내로 한다.
  - 가새의 이음위치는 각각의 가새에서 서로 엇갈리게 설치하여야 한다.

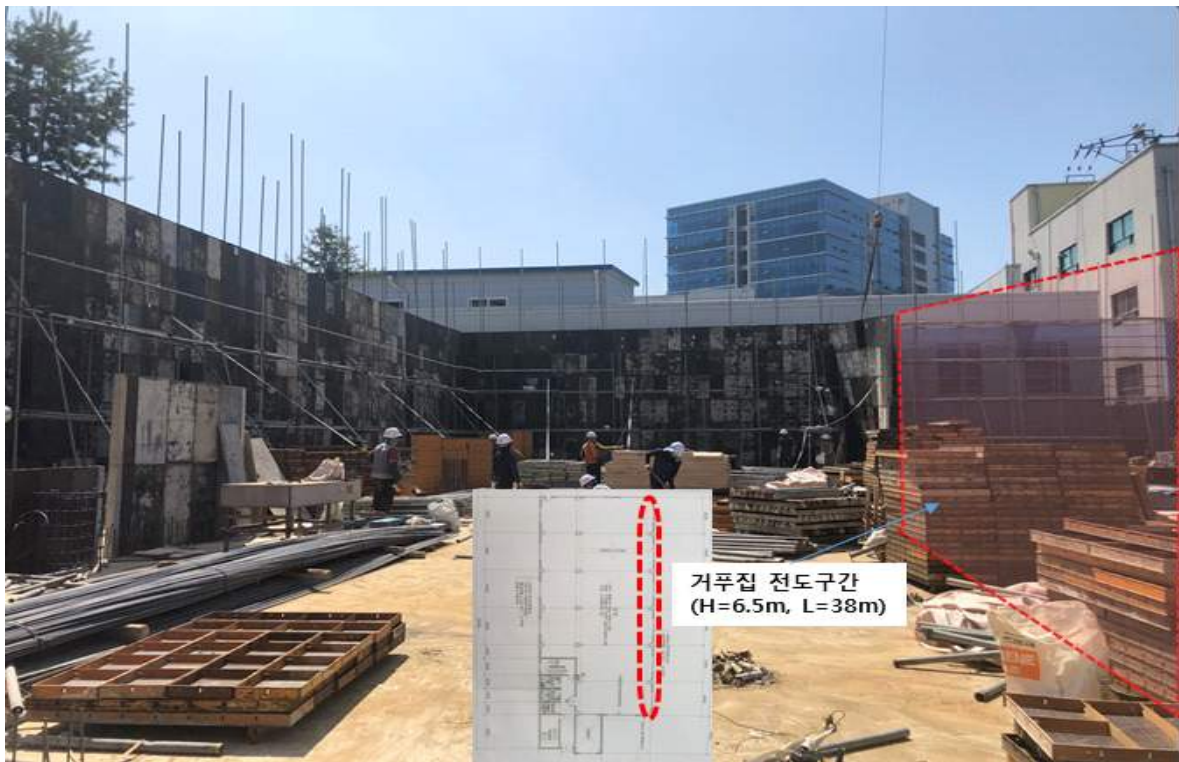
- 건축물의 외벽 거푸집(높이 6.5m, 연장 38m) 설치완료 후 후속작업을 위한 내부비계를 설치하는 과정에서 기 설치된 거푸집 서포트(4.5m 간격)로 인한 작업공간이 협소한 이유로 임의 해체함으로써 외벽 거푸집이 전도된 것으로 추정

사고 사진 외벽거푸집 전도 구간

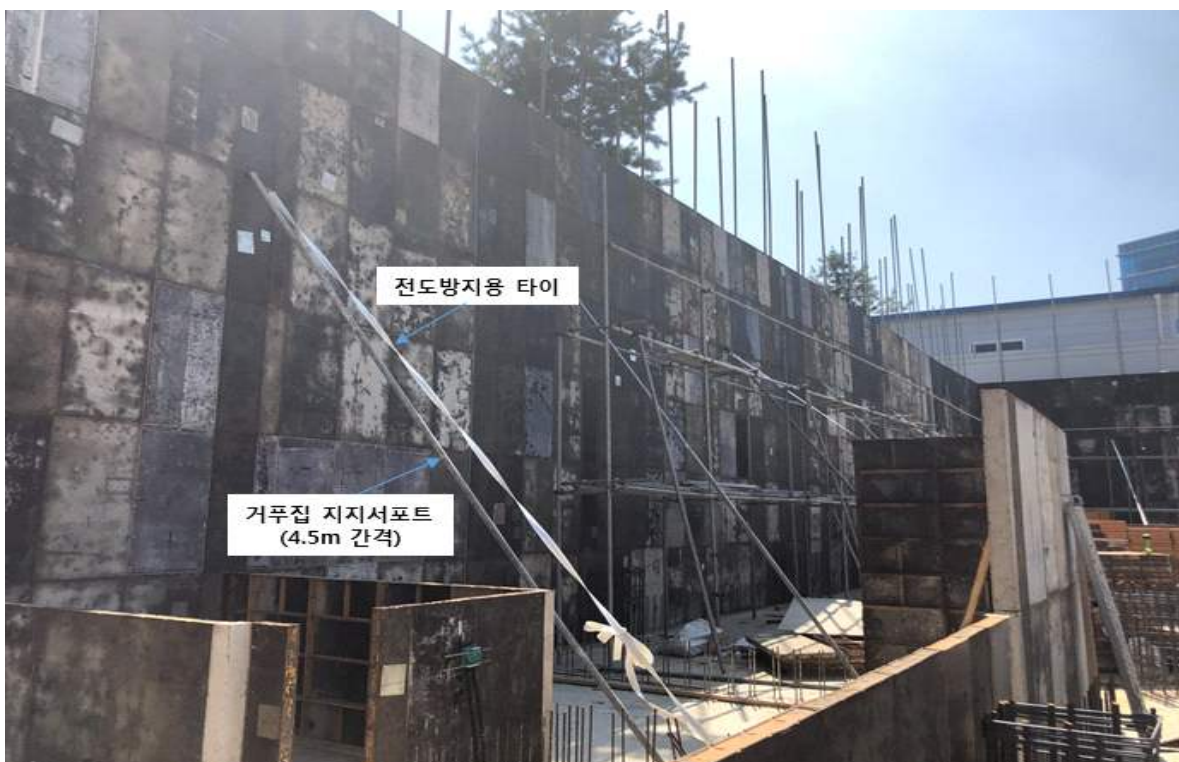
사고 사진 인접구간 거푸집 서포트 설치현황
