1. 경기도 남양주시 암모니아 누출사고

2014년 중대사고 사례집

◆ (주)빙그레 2공장에서 급속동결실 내 쿨러의 프로펠러 파손으로 암모니아 배관에 파편이 튀어 폭발과 함께 가스 1.5톤 누출된 사고

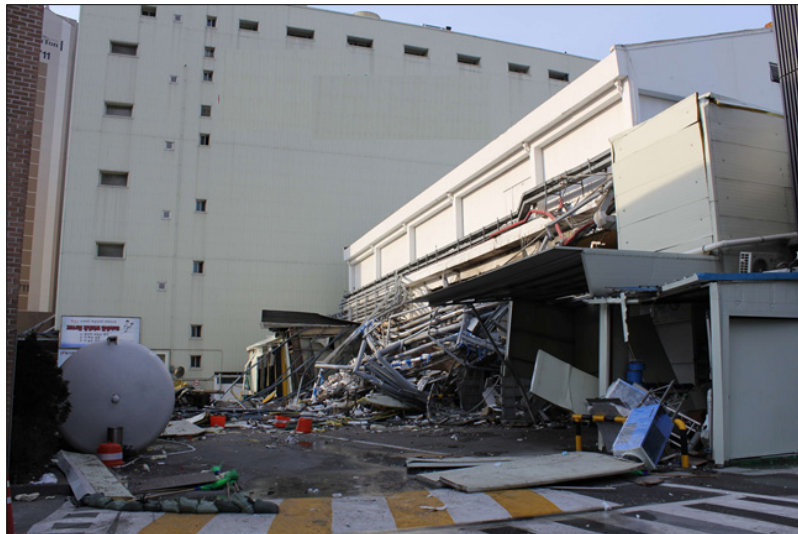
[현장사진]

- 09:20 작업과정 중 근로자가 암모니아 냄새를 인지하고 대피
- 09:40 생산팀장에게 보고
- 10:30 냉매 밸브를 잠그고, 암모니아 리시버 탱크로 공정 내 암모니아를 회수하고 급속동결실 내 누출부위 찾는 작업 수행
 - ※ 폭발사고 발생 전까지 약 2시간 동안 환경안전팀 직원 등 3~5명이 외부 회색작업(물 살수)을 계속 실시함
- 13:00 급속동결실에서 폭발이 발생하여 내부벽체와 기둥이 붕괴되었고, 냉동창고·출하장 및 생산실 내장재 일부가 파손

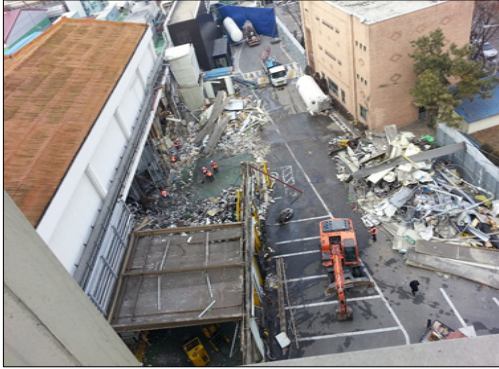
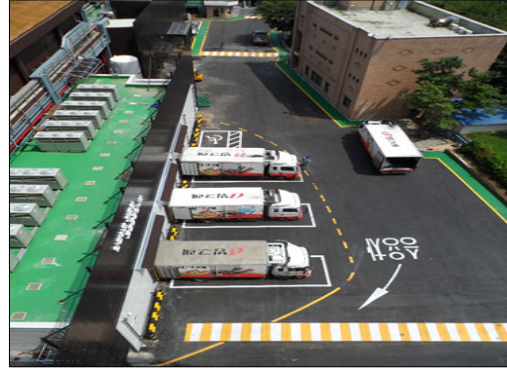
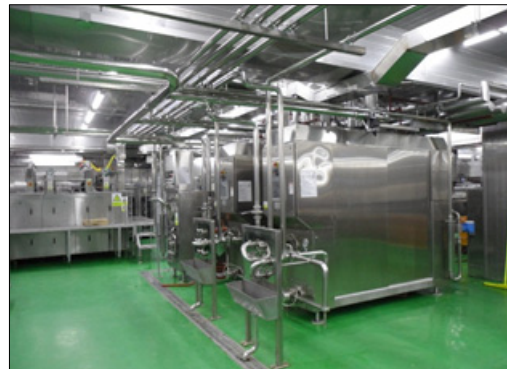
☑ 사고현장 복구 전·후 비교

복구 전

복구 후

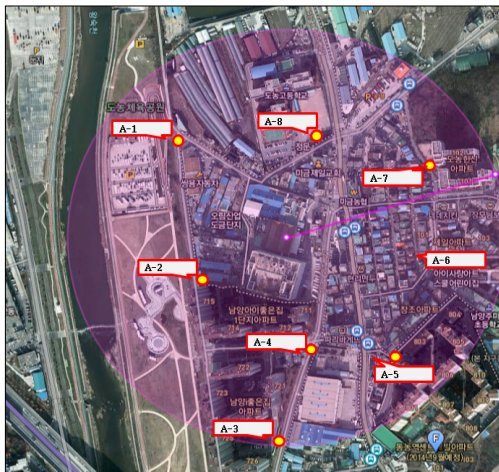
[측정지점]

300m 이내 세부지점

700m 이내 세부지점

구분	지점명	이격거리	평균농도(ppm)	
			오전	오후
300m 이내	A1	약 240m	0.063	0.048
	A2	약 100m	0.049	0.049
	A3	약 300m	0.052	0.062
	A4	약 100m	0.059	0.061
	A5	약 170m	0.081	0.068
	A6	약 150m	0.087	0.058
	A7	약 200m	0.060	0.049
	A8	약 180m	0.065	0.053
700m 이내	B1	약 520m	0.084	0.066
	B2	약 700m	0.062	0.057
	B3	약 500m	0.066	0.065
	B4	약 500m	0.055	0.082
비교지점	-	약 500m	0.102	0.064
