(16-012) ○○ 리모델링현장 외부비계 붕괴사고

공사명	○○ 숙박시설 리모델링공사		
사고일시	2016년 03월 20일(일) 13:09분경	기상상태	맑음
소재지	서울시 중구 다동	사고종류	붕괴
구조물 손실	-	인적피해	부상 1명
장비 손실	-	안전관리계획서 수립 대상 여부	해당(), 해당없음(○)

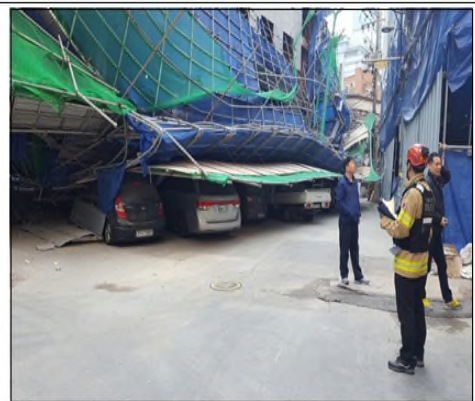
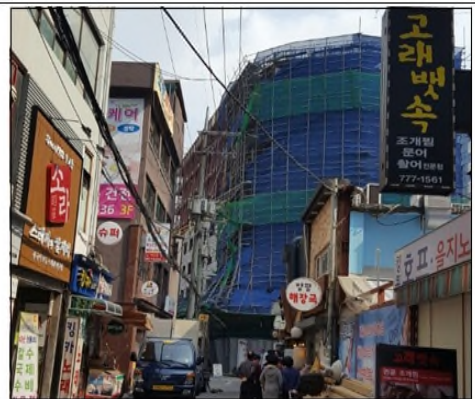
사고 사진

사고개요	<p>① 공사개요</p> <ul style="list-style-type: none"> ○ 공사종류: 숙박시설 ○ 연면적: 6,259㎡ ○ 규모: 지하 1층/지상 9층 <p>② 사고경위</p> <ul style="list-style-type: none"> ○ 건축물 외벽 돌붙임 작업 중 공사장 가림막(외부비계) 일부가 붕괴되어 차량 7대 파손 및 작업자 1명 부상. <p>③ 사고원인</p> <ul style="list-style-type: none"> ○ 건축물 외벽 돌붙임 작업을 위해 외부비계 고정대(벽연결재) 일부를 해체(2층 전면부)함에 따라 상부 가설구조물 및 시공하중에 의해 저층부에서부터 좌굴이 진행되어 붕괴(외부가림벽 높이 : 약 27m, 전체 약100m 연장 중 약 40m 구간 붕괴)된 것으로 추정.
------	---

사고현장(항타기 전도현황)

재발방지 대책	<ul style="list-style-type: none"> ○ 비계 조립 및 해체작업을 하는 근로자는 산업안전보건법 제47조 및 유해·위험작업의 취업 제한에 관한 규칙에 의하여 기능습득교육을 받은 자 또는 동등 이상의 자격을 갖춘 자이어야 한다. ○ 작업상 부득이하게 일부의 부재를 제거할 때에는 제거한 상태의 비계 성능이 현저하게 저하되지 않는 것을 사전에 확인하여야 하며, 작업을 종료한 후에는 반드시 원상복구를 하여야 한다. ○ 비계 조립 전에 구조, 강도, 기능 및 재료 등에 결함이 없는지 면밀히 검토하여야 하며, 시공상세도에 따라 설치하여야 한다. ○ 비계 및 작업 발판은 공사의 종류, 규모, 장소 등에 따라 적합한 재료 및 방법으로 견고하게 설치하고 유지관리에 주의하여야 한다. ○ 설계 시에 고려된 경우를 제외하고, 사용 중이거나 작업 중일 때에는 비계를 수평으로 이동하거나 변경하지 않아야 한다. ○ 작업 발판에는 최대 적재하중을 정하고 이를 초과하여 적재하지 않아야 하며, 최대 적재하중을 근로자에게 알려야 한다.
------------	--

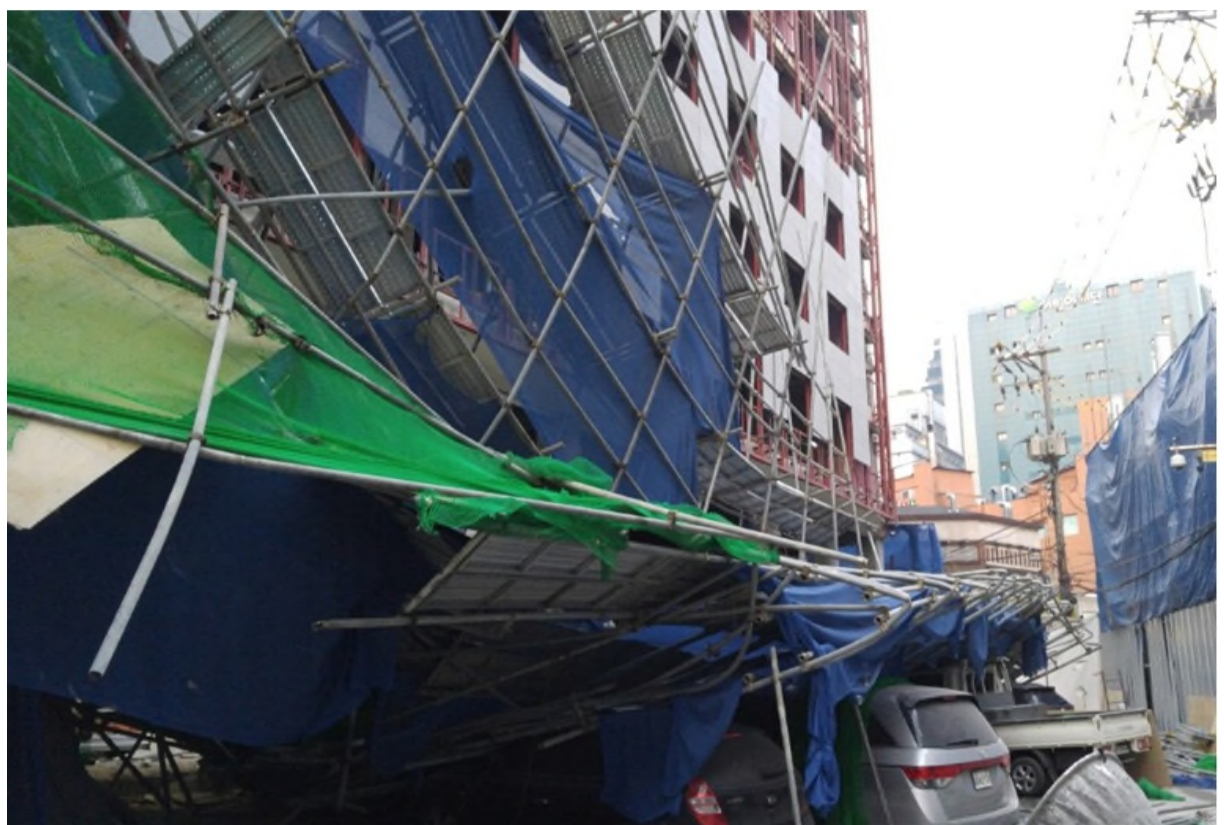
사고 사진

사고현장(현장 가림막 파손)

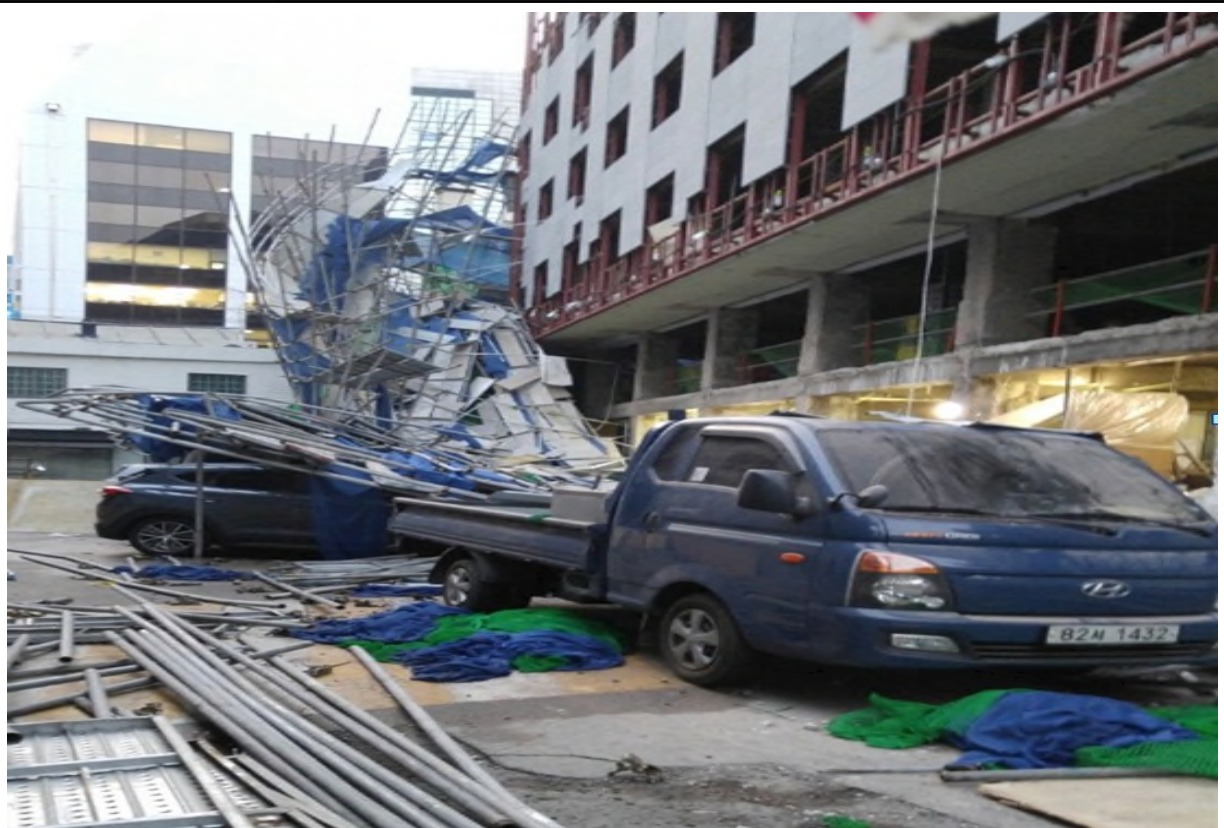
사고 사진

사고현장(현장 가림막 파손)
