(15-016) ○○교 보수공사 중 공중비계 흔들림 및 붕괴로 근로자 추락사고

| 공사명 | ○○군 ○○면 일원 도로정비공사(2차) | | |

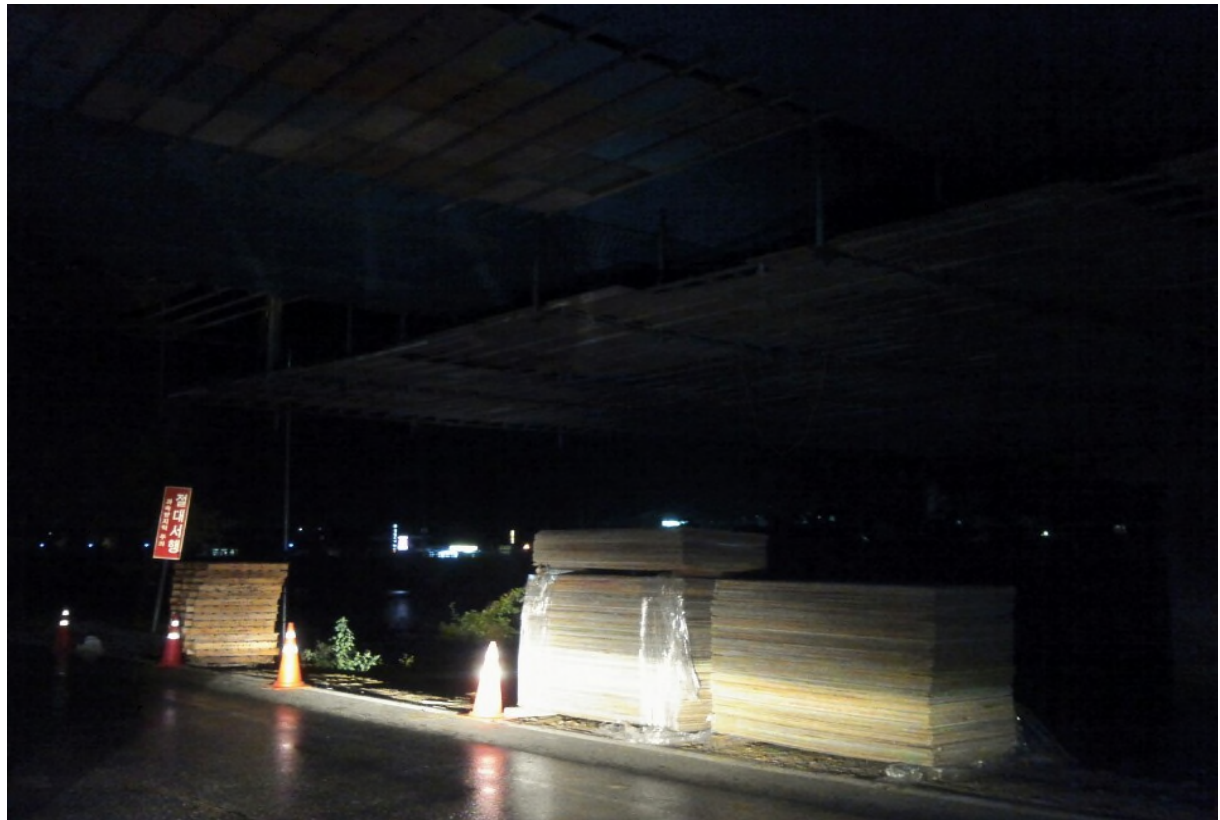
사고 사진

| 사고개요 | <p><b>① 공사개요</b></p> <ul style="list-style-type: none"> <li>○ 공사종류: 도로교량(보수공사)</li> <li>○ 규모: 강재구조물 외부도장 884㎡</li> </ul> <p><b>② 사고경위</b></p> <ul style="list-style-type: none"> <li>○ 보수보강공사 작업을 위해 공중비계를 설치한 작업대가 흔들림 및 붕괴되면서 근로자 4명이 7m아래로 추락 3명이 부상.</li> </ul> <p><b>③ 사고원인</b></p> <ul style="list-style-type: none"> <li>○ 비계 설치 불량.</li> </ul> |

사고현장 전경

| 재발방지 대책 | <ul style="list-style-type: none"> <li>○ 비계 조립 및 해체작업을 하는 근로자는 산업안전보건법 제47조 및 유해·위험작업의 취업 제한에 관한 규칙에 의하여 기능습득교육을 받은 자 또는 동등 이상의 자격을 갖춘 자이어야 한다.</li> <li>○ 작업상 부득이하게 일부의 부재를 제거할 때에는 제거한 상태의 비계 성능이 현저하게 저하되지 않는 것을 사전에 확인하여야 하며, 작업을 종료한 후에는 반드시 원상복구를 하여야 한다.</li> <li>○ 비계 조립 전에 구조, 강도, 기능 및 재료 등에 결함이 없는지 면밀히 검토하여야 하며, 시공상세도에 따라 설치하여야 한다.</li> <li>○ 비계 및 작업 발판은 공사의 종류, 규모, 장소 등에 따라 적합한 재료 및 방법으로 견고하게 설치하고 유지관리에 주의하여야 한다.</li> <li>○ 설계 시에 고려된 경우를 제외하고, 사용 중이거나 작업 중일 때에는 비계를 수평으로 이동하거나 변경하지 않아야 한다.</li> <li>○ 작업 발판에는 최대 적재하중을 정하고 이를 초과하여 적재하지 않아야 하며, 최대 적재하중을 근로자에게 알려야 한다.</li> </ul> |

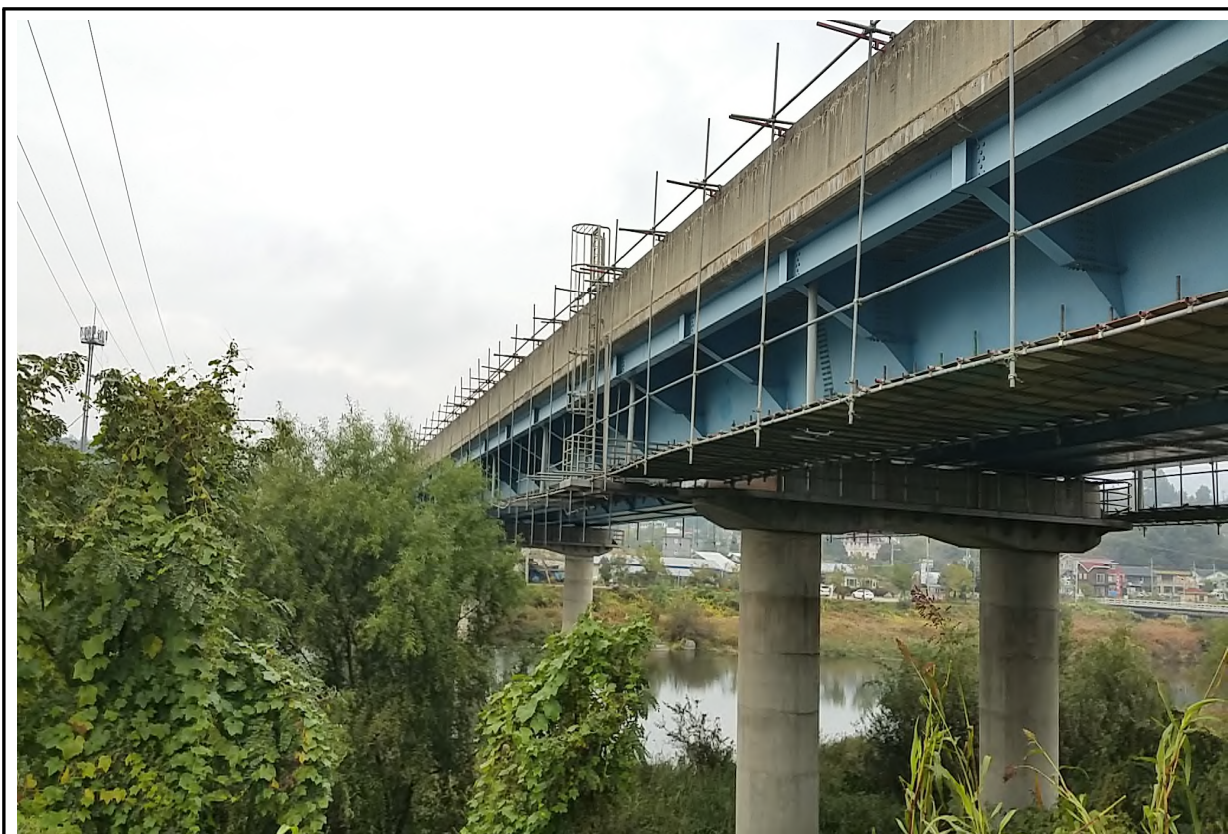
사고 사진

사고현장

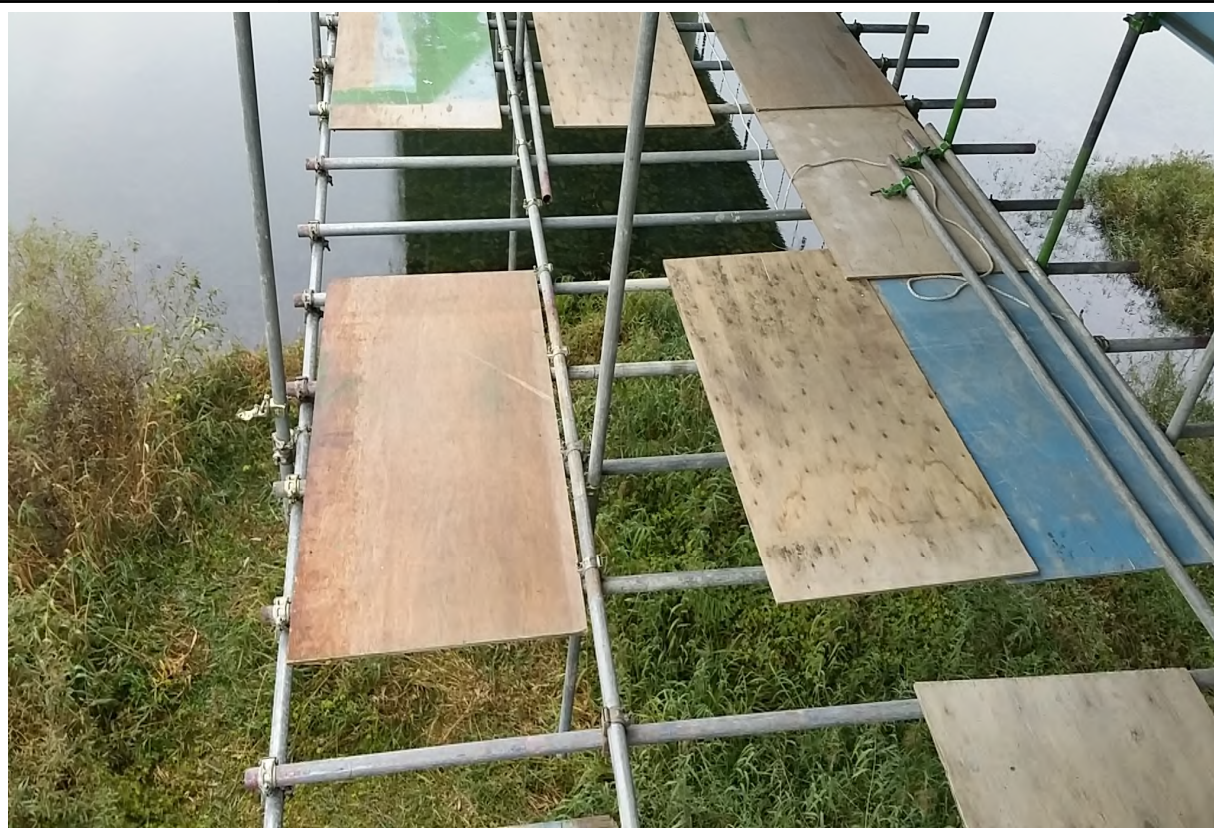
사고 사진

사고현장
