## 논산 전자부품공장 화재

2021년 3월 18일 목요일 새벽 2시 경 충청남도 논산시에 위치한 전자 부품공장에서 작업자가 반도체 코팅액 부재료를 기계에 넣는 과정에서 원인 미상의 화재가 발생하였다.

이 화재는 발화 후 약 3시간 30분이 경과된 후에 완전히 진압되었으며, 사망 1명, 부상 9명의 인명피해가 발생하였고, 소방서 추산 약 48억원의 재산 피해가 발생하였다.

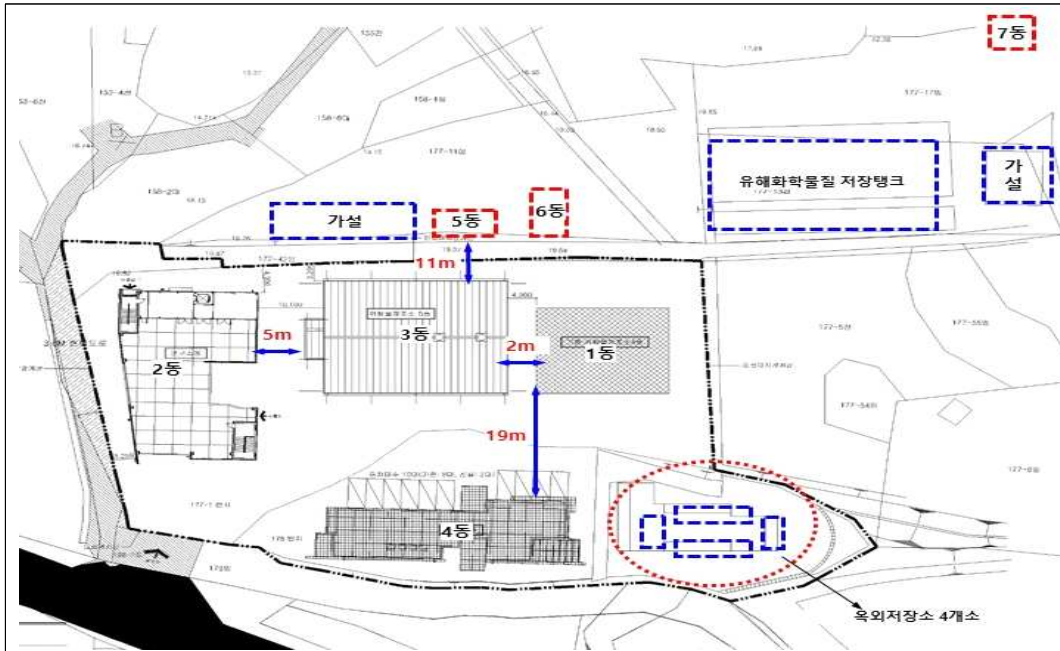
그림1. 공장 배치도

- 이 공장은 공장동, 연구동, 사무동 등 총 7개동으로 구성되어 있고, 총 연면적은 3,411㎡이며, 화재폭발에 의한 피해동은 5개 동으로 피해면적은 3,174㎡임.

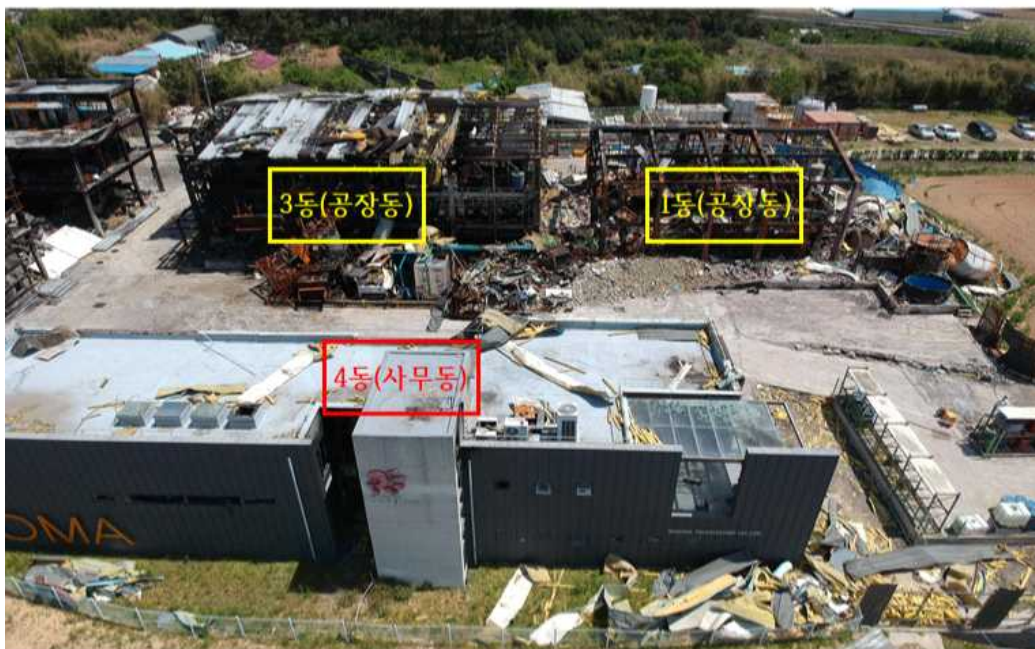
그림2. 화재 후 드론 촬영 사진

- 화재폭발 현장의 전체적인 연소 흔적은 1동을 중심으로 연소되어 다른 공장동(3동, 2동 등)으로 연소가 확대된 형태임.
- 1동은 화재폭발로 인하여 지붕 및 구획벽체 등이 붕괴되고, 건물 내 대부분의 기계설비는 화재폭발로 인해 전소된 상태임.
- 1동은 정상상태에서 유증기가 존재하는 폭발위험장소로서 전기적인 점화원(스파크 등) 접촉되지 않도록 방폭형 전기설비를 사용하도록 지정된 구역이나 일부 일반형 전기설비를 사용하고 소실된 상태임.

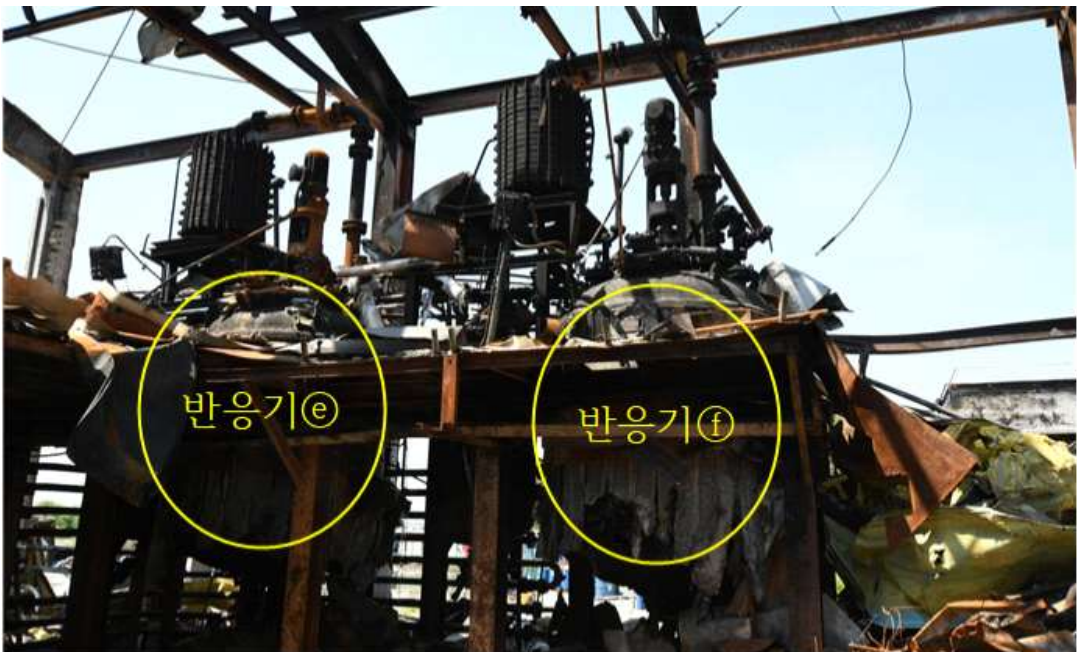
그림3. 반응기㉔ 및 반응기㉕의 연소상황

- 1동의 야간 근무 직원이 작업 중에 1층 좌측 부분(반응기㉔)에서 폭발이 있었다는 공장 관계자의 설명.
- 공장 관계자의 진술, 연소 확대 흔적 등을 종합한 결과 1동 1층 작업장에서 폭발한 것으로 추정됨.

- 공장 근무인원은 총 36명이며 2교대 근무하고, 화재폭발 당시 공장 내 작업자(5명)들은 정상근무하고 있는 상태임.
- 화재폭발은 2021년 03월 18일 01시 52분경(소방서 신고시각)에 발생하였으며, 당시 1동의 1층 부분에서 화재폭발이 발생됨.
- 1동은 1층으로 허가받았으나, 중2층 형식의 구조로서 1층 및 중2층은 위험물 제조소로 허가받았고, 화재폭발 당시 반응기㉔에서 2명이 작업 중이었고, 반응기㉕는 미가동상태였다는 공장 관계자의 설명이 있었음.

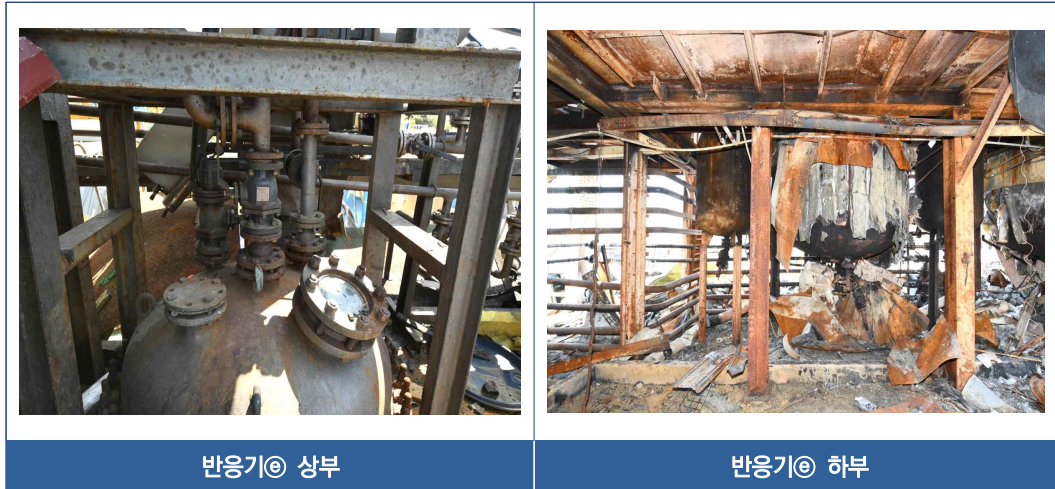
그림4. 반응기㉔의 상부 및 하부의 연소상황

- 1동은 1층 벽체 및 지붕 등이 붕괴된 상태로서 붕괴된 부분에 대한 조사는 불가능함.
- 1동은 정상상태에서 유증기가 존재하기 쉬운 폭발위험장소로서 유증기에 전기적인 점화원(스파크 등)이 접촉되지 않도록 방폭형 전기설비를 설치해야 하는 구역이나 일부 일반형 전기설비가 설치됨.
- 화재폭발 당시 1동에는 직원 2명이 작업 중인 상태로서 공장 내 설치된 일반형 전기설비(플렉시블 배관 등)가 전기적인 점화원이 될 수 있음.

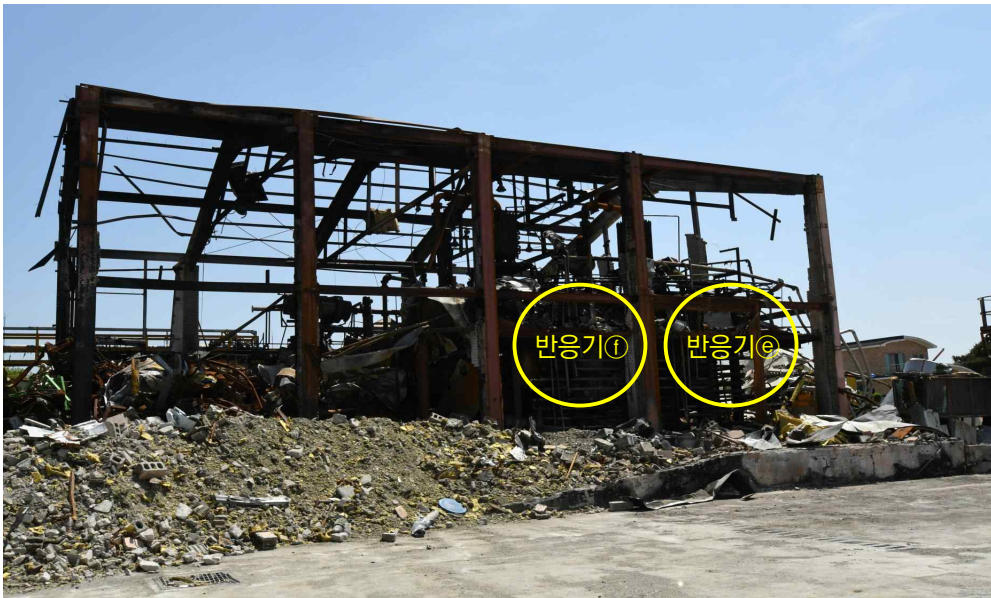
그림6. 1동의 화재조사 당일 전면 사진

- 발화지점
  - 1동은 전체적으로 연소정도가 심한 상태이고, 화재폭발로 인하여 지붕 및 구획벽체 등이

붕괴됨.

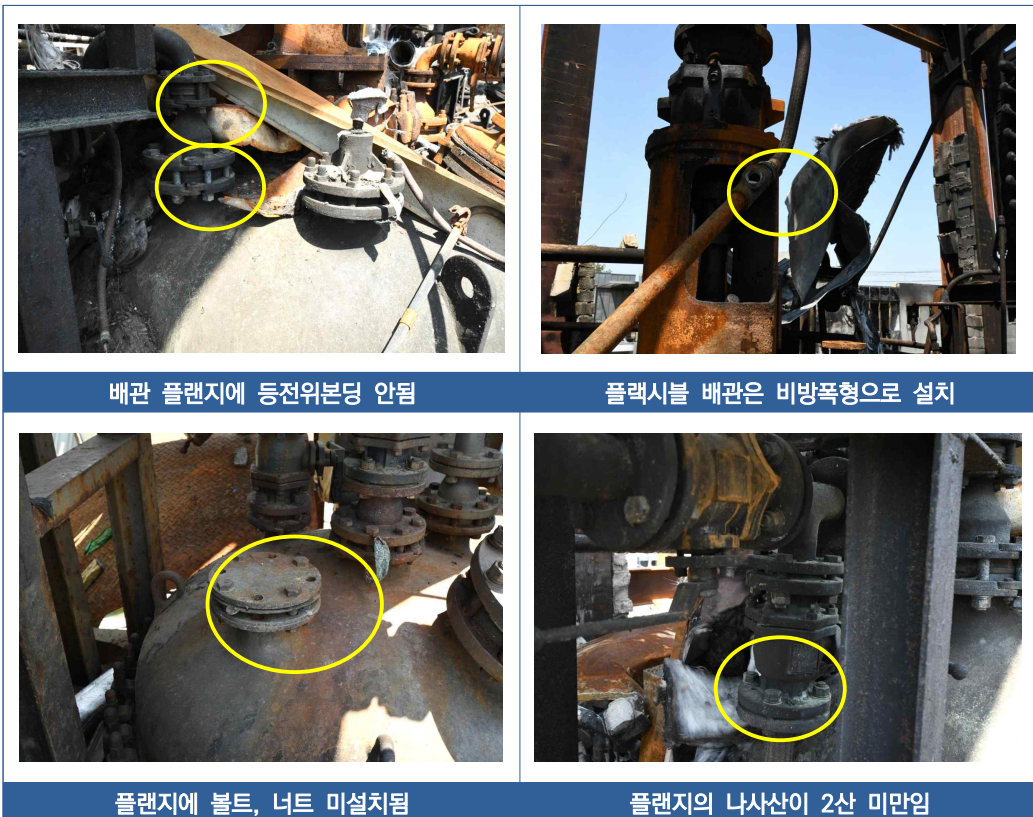
그림7. 화재 현장의 미흡 사항

- 1동은 정상상태에서 유증기가 존재하는 폭발위험장소로서 방폭형이 아닌 일반형 전기설비(플렉시블 배관 등)가 설치됨.
- 일부 배관 플랜지에는 등전위본딩이 안됨.

- 일부 배관 플랜지에는 볼트 및 너트 체결 안됨
- 일부 배관 플랜지의 접속용 볼트는 나사산이 2산 미만임(공정안전검사 시에는 3산 이상으로 하도록 권고, 앞면이 2산이라도 뒷면이 1산이 될 수 있기 때문).

- 폭발위험장소에는 방폭형 전기설비의 설치 및 관리 상태
- 각종 배관 및 전기설비 등에는 등전위 본딩 실시 여부 확인
- 유증기 유입방지를 위해 분전함 등에 압축공기 공급하는 경우 전선유입구의 밀폐상태 및 주변 대기압보다 최소 25Pa의 양압 유지 여부 확인
