(16-018) ○○○ 주택재건축 정비구역 근린생활시설 붕괴사고

공사명	○○○ 주택재건축 정비구역 리모델링		
사고일시	2016년 07월 18일(월) 14:04분경	기상상태	맑음
소재지	서울시 서대문구 홍은동	사고 종류	붕괴
구조물 손실	-	인적피해	인명피해 없음
장비 손실	굴삭기	안전관리계획서 수립 대상 여부	해당(    ), 해당없음( ○ )

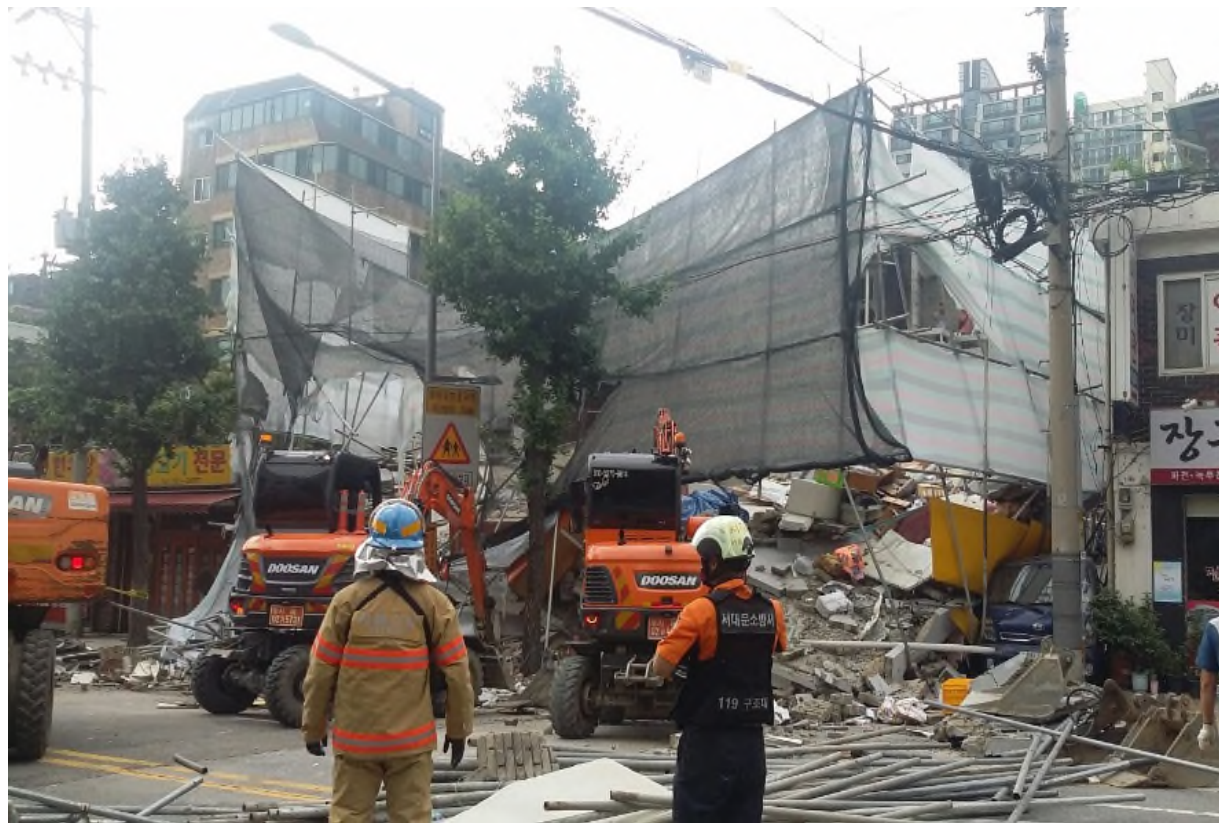
사고 사진

사고현장

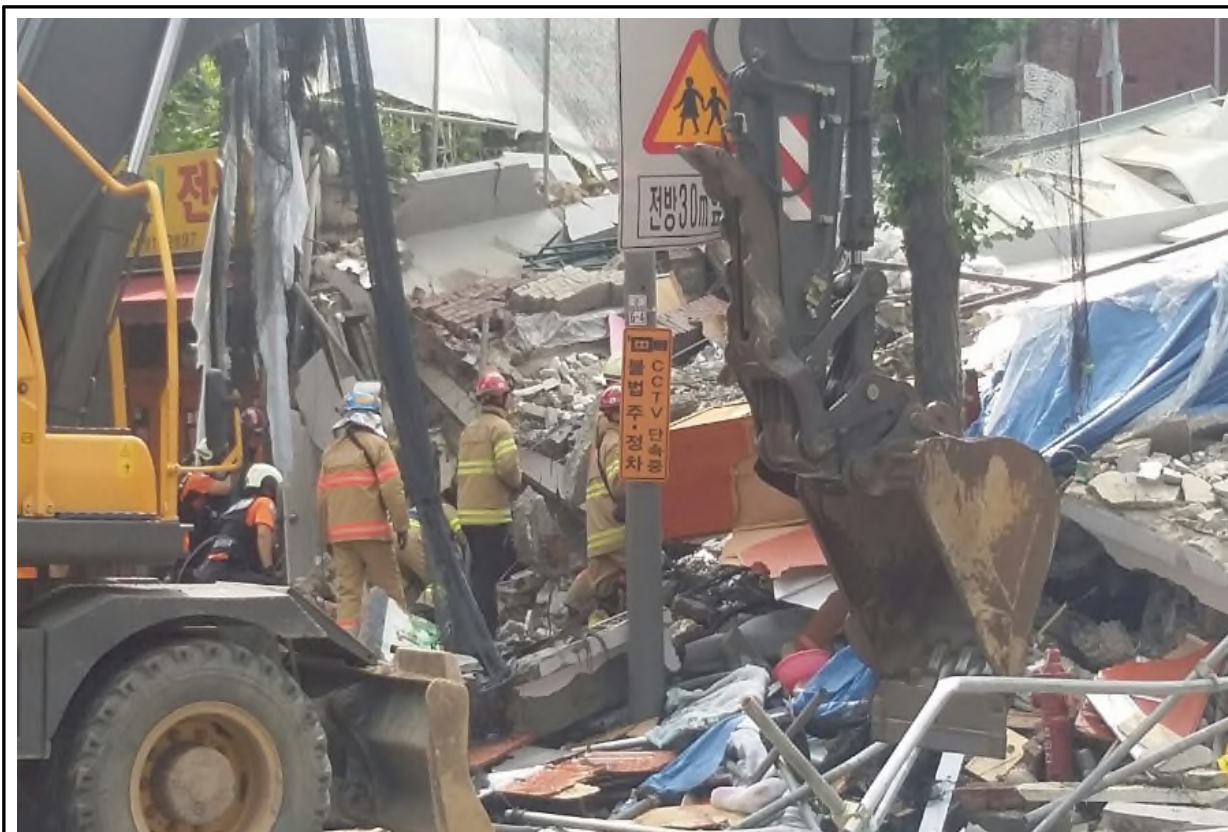
사고 사진

사고현장

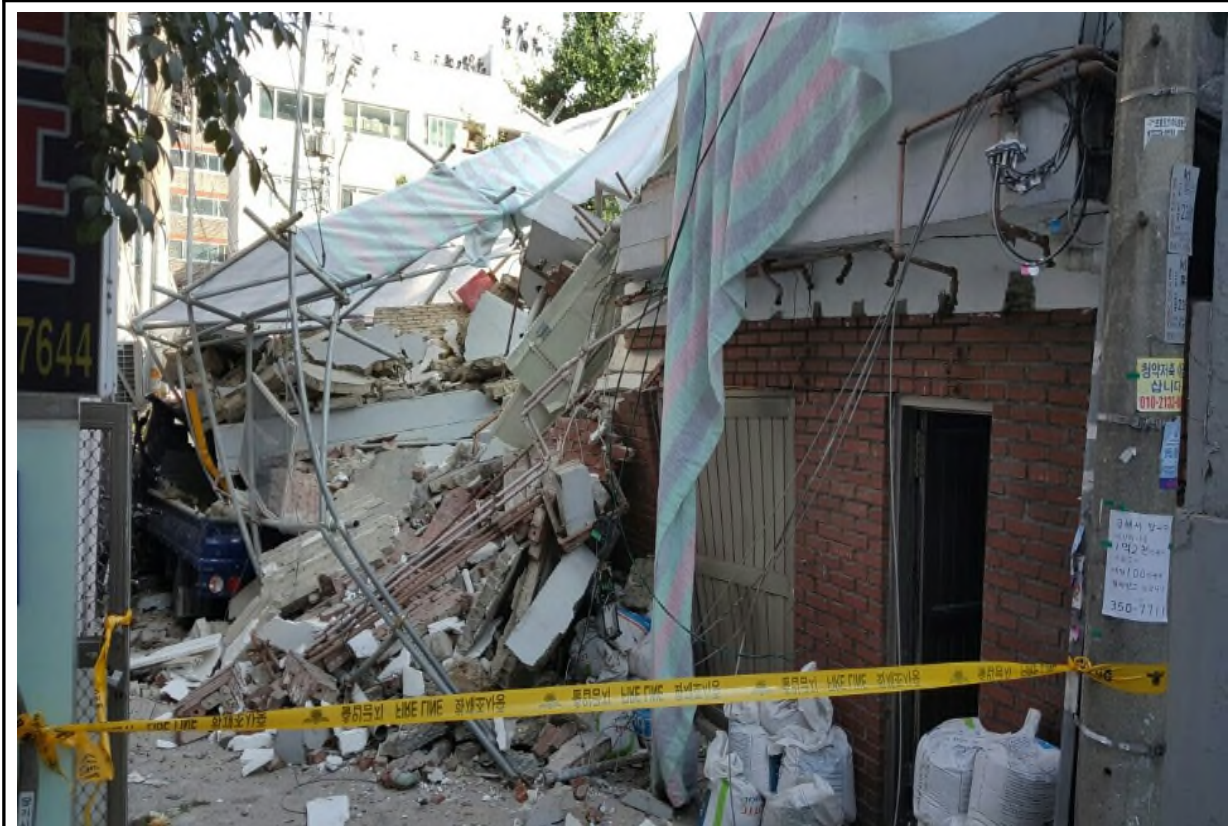
사고 사진

사고현장
