(건축-007) 재건축 건물 철거현장 붕괴사고

공사명	○○○번지 지구단위계획부지		
사고일시	2018년 6월 16일(토) 9:26분경	기상상태	맑음
소재지	서울시 동작구	사고 종류	무너짐(붕괴·도괴)
구조물 손실	슬래브 및 벽체	인적피해	부상 1명
장비 손실	-	안전관리계획서 수립 대상 여부	해당(), 해당없음(○)

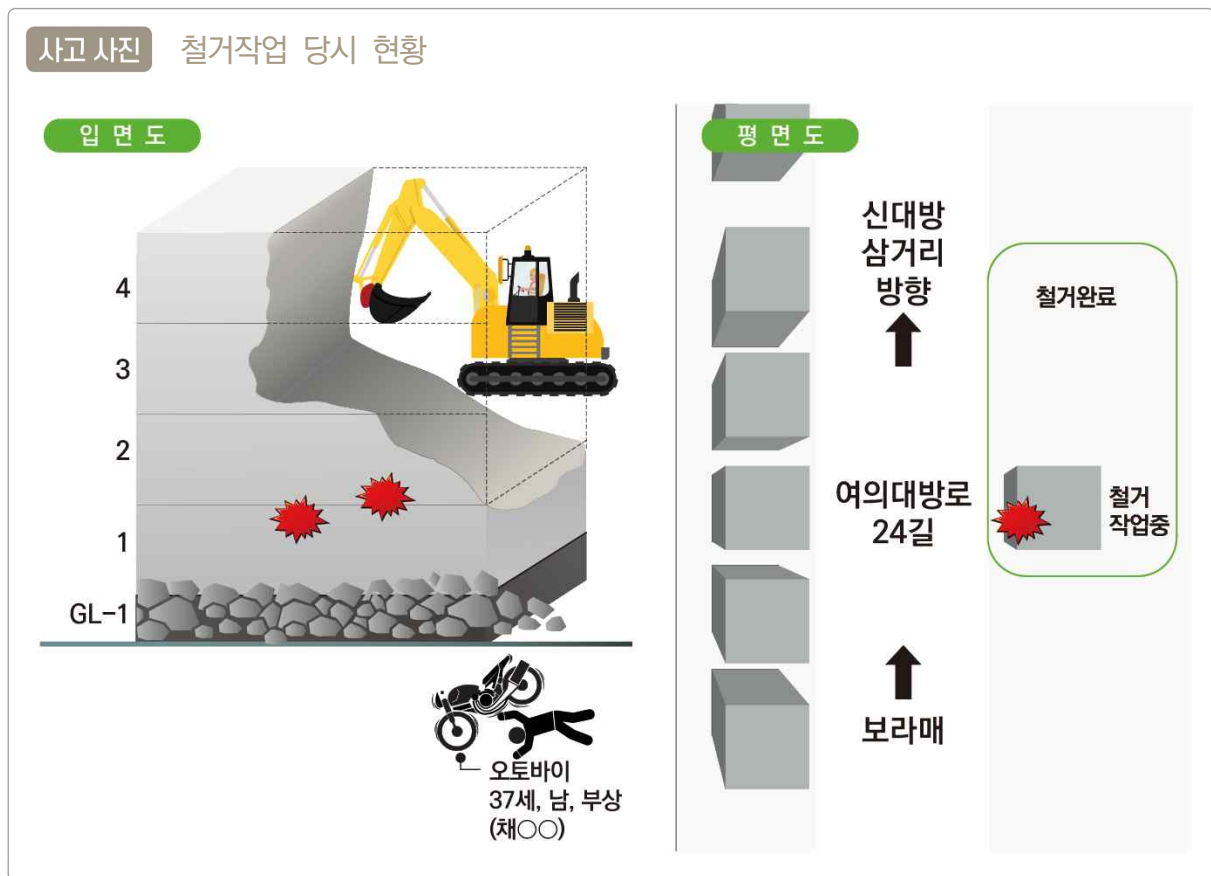
- 옥탑 및 5층 일부를 철거 후, 건축물 후면에서 백호로 4층 슬래브, 거더 및 보 철거작업 중 4층 슬래브 및 벽체일부가 하부로 붕괴되면서 일부 붕괴 잔재물이 도로측 방향으로 흘러내려 안전 가림막과 비계하부가 파손되고 주변 행인 1명이 경미한 부상을 입음

사고 사진 도로측 안전가림막 붕괴현황

- 구조물 해체공사 전에 설계 도면, 구조 계산서, 시방서, 공사비 내역서, 현장 설명서 등을 포함한 설계도서를 필히 작성하여 담당직원에게 승인을 받아야 한다.
- 건축물의 해체공사계획 수립 시에는 해체대상 건물의 형태와 규모 및 부지, 공사 주변의 환경 조건, 해체폐기물 반출을 위한 도로사정, 처리장 등의 정보나 기술적인 사전조사를 실시하여 공기, 경제성, 안전성, 환경영향 등을 검토한 후 해체공법을 선정하고, 이를 담당원에게 제출하여 승인을 득하여야 한다.
- 설계도서의 보존 여부와 관계없이 현지조사를 실시하여 구조형식이나 증·개축에 대한 기록 등을 확인한 후 건물의 규모, 구조, 특징 등을 고려한 해체 수량의 산정이나 해체공법이 적정하게 선정되도록 해야 한다.

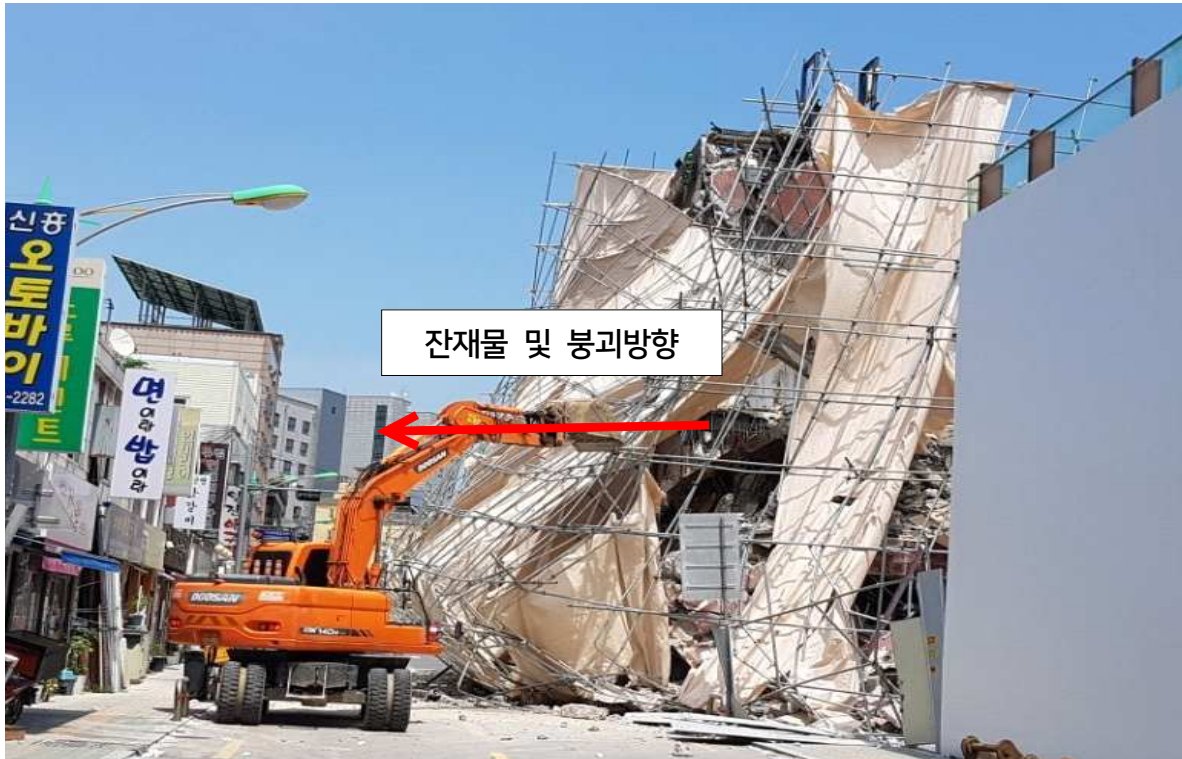
- 기 철거된 잔재물이 건축물 4층 슬래브에 쌓여 외벽과 기둥에 횡하중으로 작용함으로써 철거 대상 건축물의 허용하중을 초과하여 붕괴된 것으로 추정

사고 사진 붕괴 당시 백호 작업위치
