(토목-004) ○○교량 확장공사현장 천공기 전도사고

공사명	○○교-○○교 도로확장공사		
사고일시	2019년 5월 15일(수) 16:30분경	기상상태	맑음
소재지	서울시 구로구	사고 종류	넘어짐(전도)
구조물 손실	교량 일부(상부 난간 및 보도)	인적피해	-
장비 손실	-	안전관리계획서 수립 대상 여부	해당(○), 해당없음()

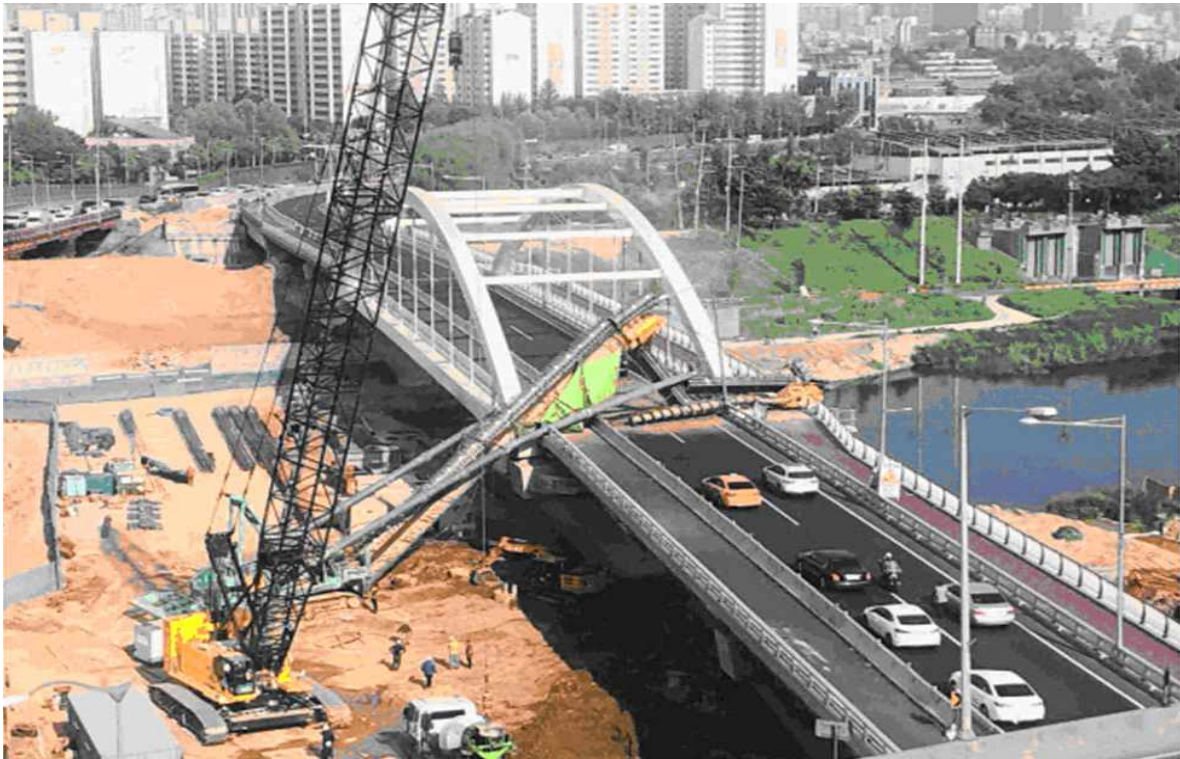
- 교량 교각의 파일조성 공사 중 천공작업을 위해 천공기를 이동하던 중 리더부가 균형을 잃고 전도되면서 교량을 덮쳐 교통통제 상황이 발생

사고 사진 사고현장 전경

- 사업주는 차량계 건설기계를 사용하여 작업을 실시하는 경우에 기계가 넘어지거나 굴러 떨어짐으로써 근로자가 위험해질 우려가 있으므로 작업시 차량을 유도하는 사람을 배치하고 지반의 부동침하 방지, 갓길의 붕괴 방지 및 도로 폭의 유지 등 필요한 조치를 취하여야 한다.
- 사업주는 두 개의 지주 등으로 지지하는 항타기 또는 항발기를 이동시키는 경우에는 이들 각 부위를 당김으로 인하여 항타기 또는 항발기가 넘어지는 것을 방지하기 위하여 반대측에서 원치로 장력 와이어 로프를 사용하여 확실히 제동하여야 한다.

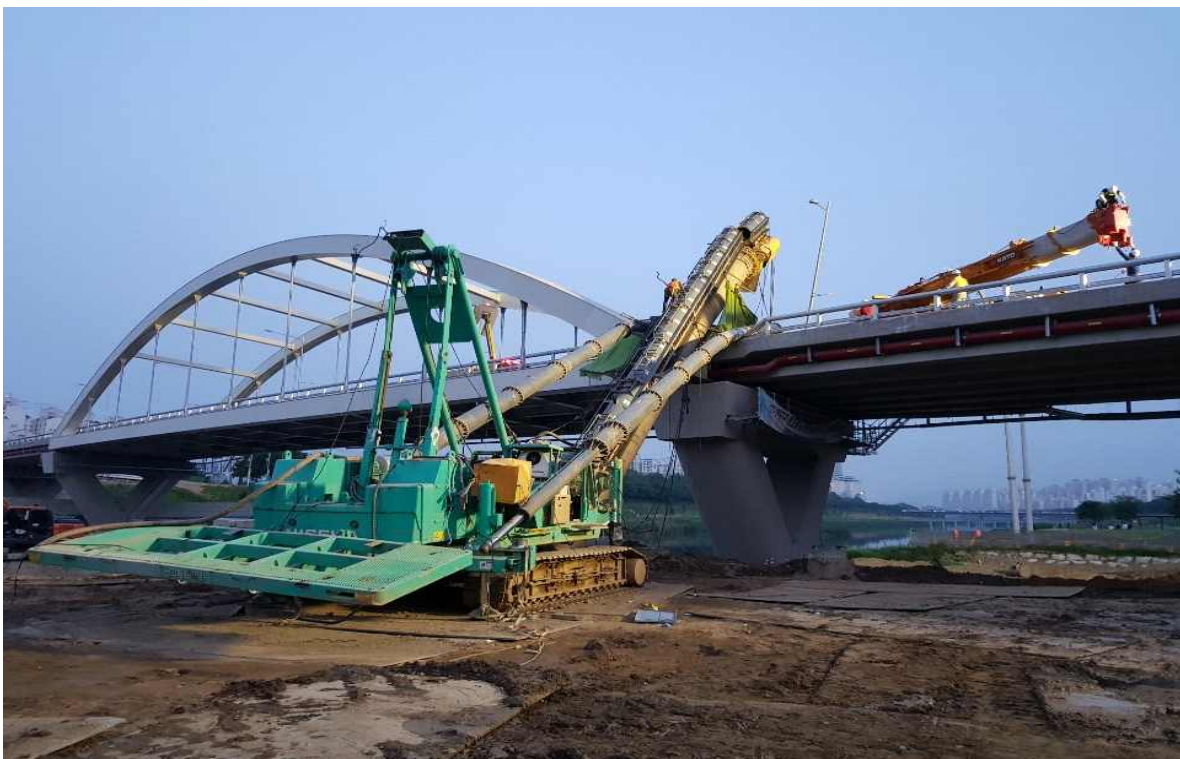
- 지반보강(PRD공법)을 위해 천공기로 강관을 정해진 위치에 고정하려고 이동하던 중 운전자 조작미숙(급브레이크 등)으로 인해 리더부가 과도하게 흔들리면서 리더부를 지지하는 백 스테이지가 한계를 벗어나 장비의 일부가 전도된 것으로 추정

사고 사진 사고당시 천공기 상태
