(건축-004) 아파트 신축공사현장 이동식크레인 전도사고

공사명	○○남문 ○○-블럭 ○○○○란트 공동주택 신축공사		
사고일시	2017년 7월 25일(화) 10:15분경	기상상태	흐림
소재지	경상남도 창원시	사고 종류	넘어짐(전도)
구조물 손실	거푸집	인적피해	부상 1명
장비 손실	이동식크레인	안전관리계획서 수립 대상 여부	해당(○), 해당없음()

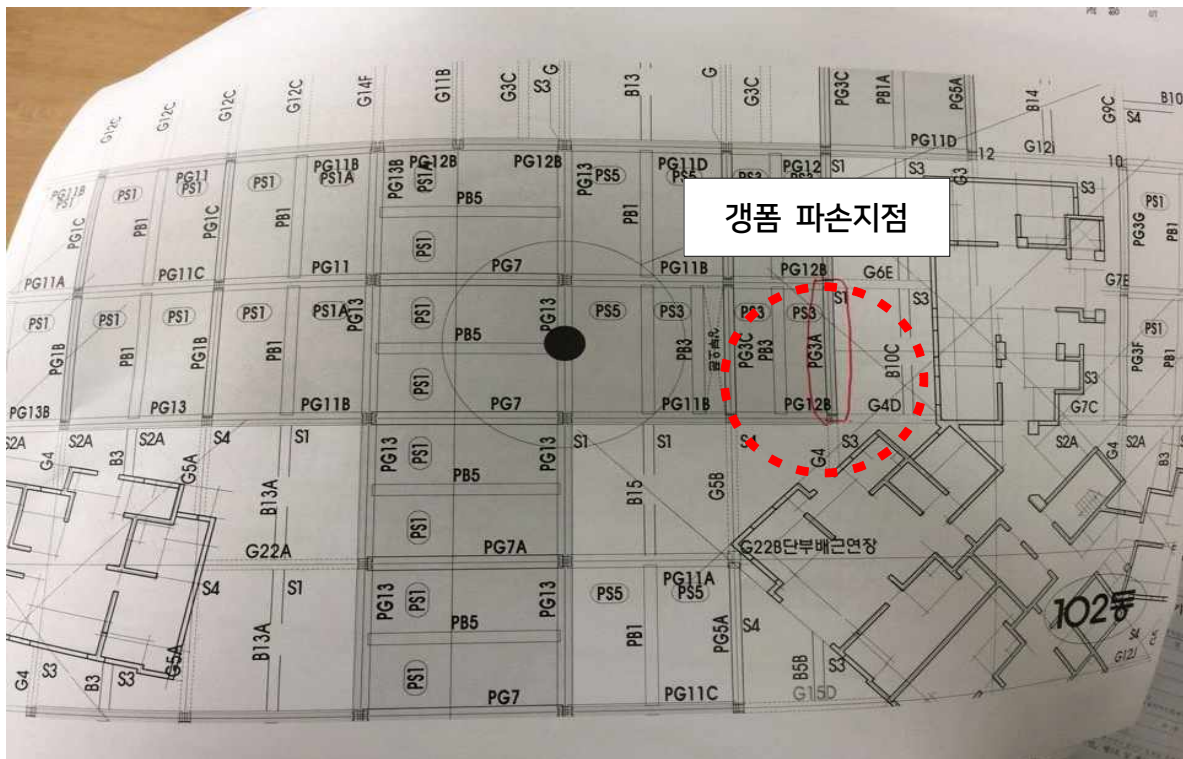
사고 사진 갱폼 파손지점

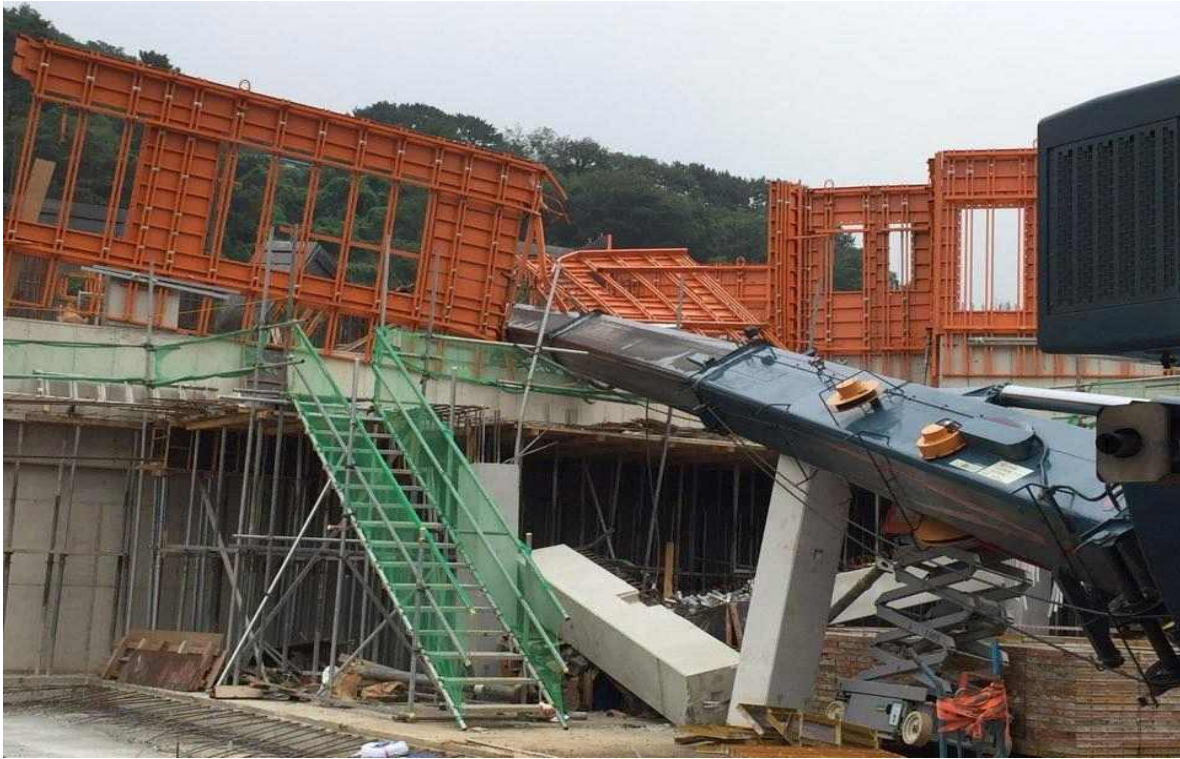
- 102동 전면주차장에서 이동식 크레인(50톤)을 이용하여 PC보를 인양, PC기둥에 거치하던 중 크레인이 전도되어 운전자 1명 부상

- 전도된 이동식 크레인은 작업범위(거치 이격거리)가 8m인 경우에 7.8톤까지 인양이 가능하나, 작업범위(8m)내에서 PC보(약5.8톤)를 인상한 후 무리하게 거치위치(크레인에서 이격거리를 13m)까지 빔을 이동함에 따라 인양하중(13m 이격 시 2.1~3.0톤) 초과로 크레인이 전도된 것으로 추정

사고 사진 이동식 크레인 전도 현황(1)

- 연약한 지반에 크레인의 아웃트리거를 설치하는 경우에는 각부(脚部)나 가대(架臺)의 침하를 방지하기 위하여 깔판·깔목 등을 사용하여야 한다.
- 사업주는 이동식 크레인을 사용하는 경우에 그 이동식 크레인의 구조 부분을 구성하는 강재 등이 변형되거나 부러지는 일 등을 방지하기 위하여 해당 이동식 크레인의 설계기준(제조사가 제공하는 사용설명서)과 사용절차를 준수하여야 한다.
- 사업주는 유압을 동력으로 사용하는 이동식 크레인의 과도한 압력상승을 방지하기 위한 안전 밸브는 최대의 정격하중이 작용할 때의 압력 이하로 작동되도록 조정하여야 한다.
- 사업주는 이동식 크레인을 사용하여 작업을 하는 경우 이동식 크레인 명세서에 적혀 있는 지브의 경사각(인양하중이 3톤 미만인 이동식 크레인의 경우에는 제조한 자가 지정한 지브의 경사각)의 범위 내에서 사용하도록 하여야 한다.

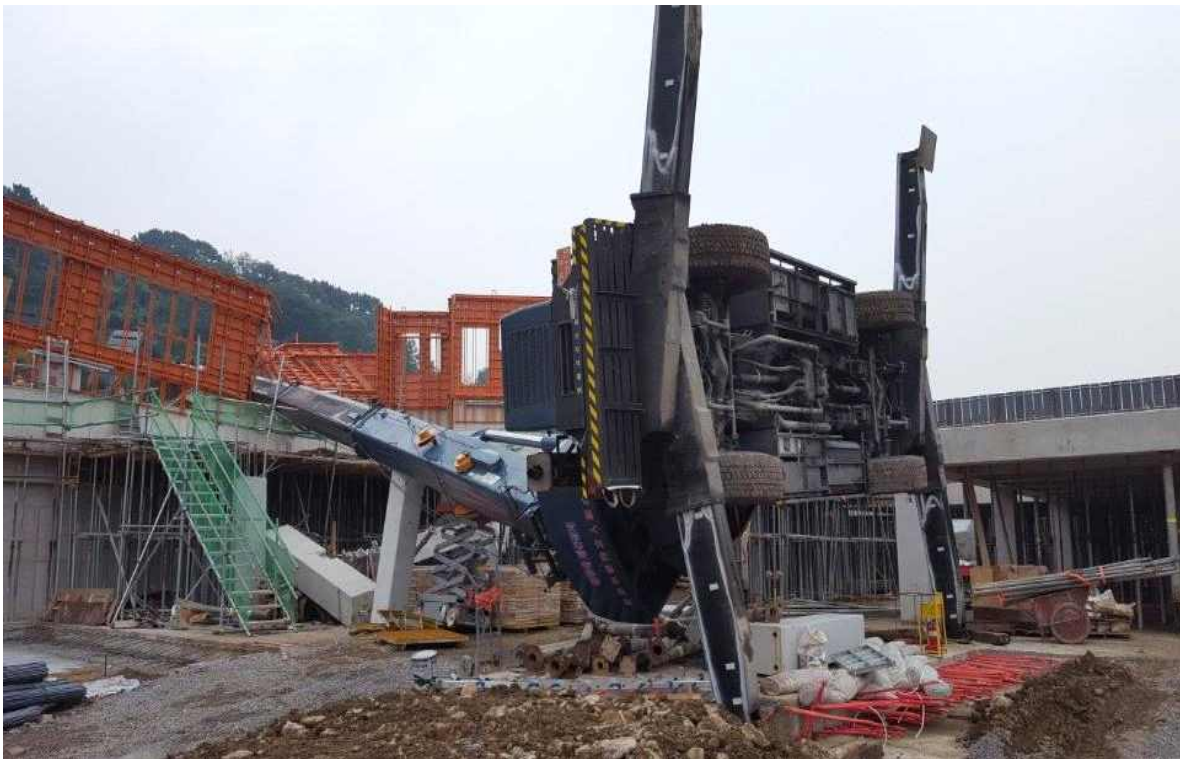
사고 사진 이동식 크레인 전도 현황(2)
