(16-011) ○○○ 재개발현장 향타기 전도사고

공사명	○○○지구 주택재개발사업		
사고일시	2016년 03월 09일(수) 14:20분경	기상상태	흐림
소재지	부산시 남구 대연동	사고 종류	전도
구조물 손실	-	인적피해	부상 4명
장비손실	향타기	안전관리계획서 수립 대상 여부	해당(○), 해당없음()

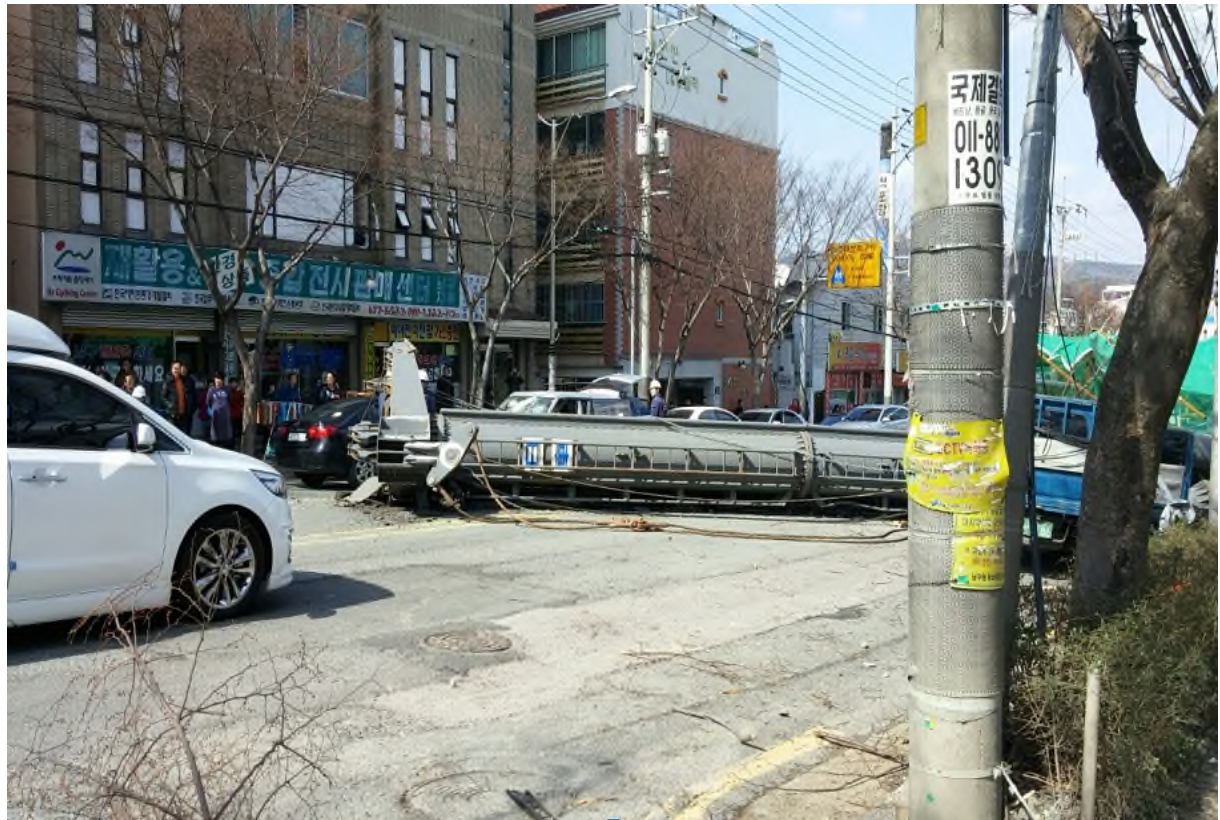
사고 사진

사고개요	<p>① 공사개요</p> <ul style="list-style-type: none"> ○ 공사종류: 공동주택 ○ 연면적: 199,510㎡ ○ 규모: 지하 3층/지상 28층 (14동) <p>② 사고경위</p> <ul style="list-style-type: none"> ○ 공사장 내 흙막이 가시설 작업을 위한 H-PILE 시공 작업 중 다음파일 시공을 위해 장비이동 중 인접도로 방향으로 전도되어 통행 중인 차량 2대 (탑승자 총4명)를 충돌하여 탑승자 4명 부상. <p>③ 사고원인</p> <ul style="list-style-type: none"> ○ 현장 내 흙막이 가시설 작업을 위한 H-PILE시공 작업 중 다음파일 시공을 위해 장비이동 중 지반의 부분 침하로 중심을 잃고 4차선 도로방향으로 전도된 것으로 추정.
------	---

사고현장(항타기 전도현황)

재발방지 대책	<ul style="list-style-type: none"> ○ 연약한 지반에 설치하는 경우에는 각부(脚部)나 가대(架臺)의 침하를 방지하기 위하여 깔판·깔목 등을 사용할 것. ○ 시설 또는 가설물 등에 설치하는 경우에는 그 내력을 확인하고 내력이 부족하면 그 내력을 보강할 것. ○ 각부나 가대가 미끄러질 우려가 있는 경우에는 말뚝 또는 켄치 등을 사용하여 각부나 가대를 고정시킬 것. ○ 궤도 또는 차로 이동하는 향타기 또는 향발기에 대해서는 불시에 이동하는 것을 방지하기 위하여 레일 클램프(rail clamp) 및 켄치 등으로 고정시킬 것. ○ 버팀대만으로 상단부분을 안정시키는 경우에는 버팀대는 3개 이상으로 하고 그 하단 부분은 견고한 버팀·말뚝 또는 철골 등으로 고정시킬 것.
---------	---

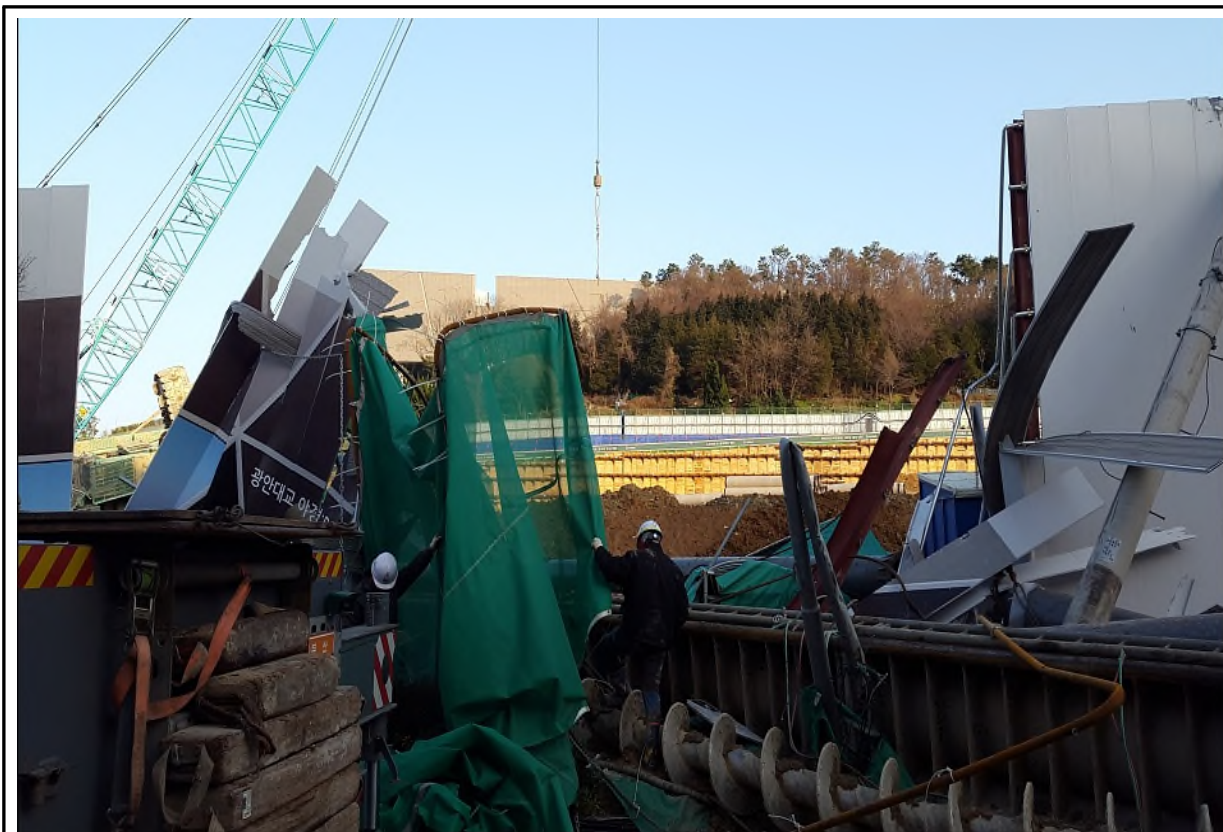
사고 사진

사고현장(현장 가림막 파손)

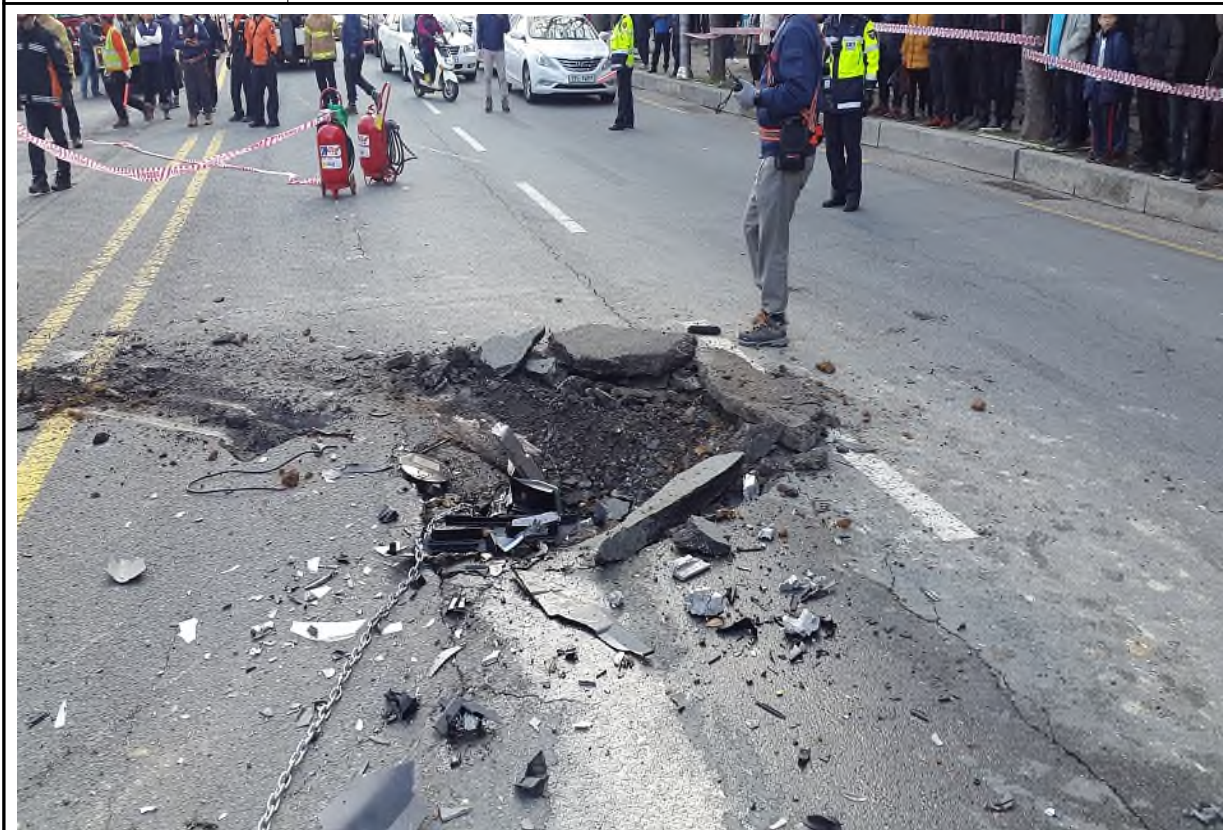
사고 사진

사고현장(아스콘포장 파손)
