(건축-004) ○○전자 부속창고 가설구대 붕괴사고

| 공사명 | ○○전자 평택공장 신축공사 | | |

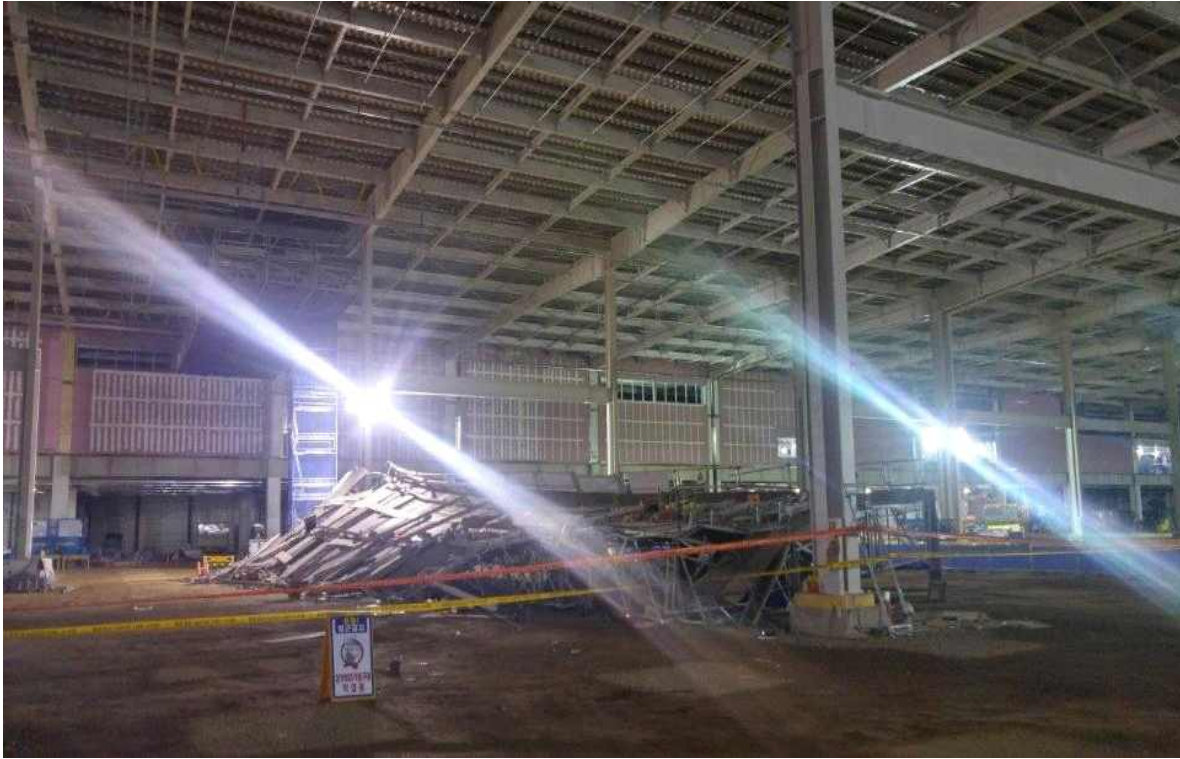
- 인력에 의한 가설구대 이동작업 중 진행방향 전방우측 Bogie(총 4개 Bogie 설치)가 7인의 작업자가 가한 힘이 균등하지 않자 편심 발생으로 레일에서 탈락되며 구대가 변형되었고 또한, 좌측보다 약 1m 짧게 설치된 우측레일에서 탈락되면서 가설구대 전체가 추락(18m)하여 붕괴된 것으로 추정

사고 사진 가설구대 붕괴현황

- 가설구대 이동작업 시 위치 조정을 위한 신호수를 배치하여야 한다
- 레일 설치 시에는 작업을 위한 가설구대의 최대 이동 거리를 고려한 여유길이를 확보하여 설치하여야 한다.
- 가설구대 이동작업 시 인력을 통한 이동작업을 지양해야 하며, 좌우에 동일한 힘을 가할 수 있는 기계를 통한 이동작업을 지향하여야 한다.

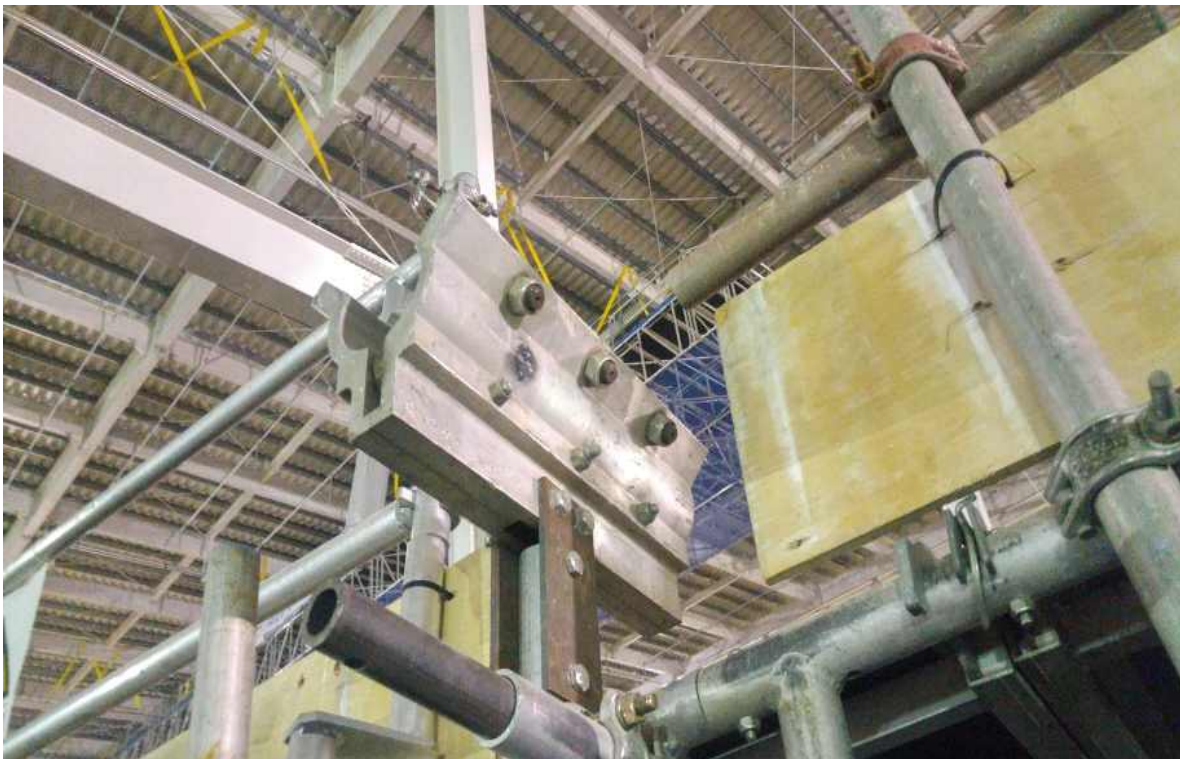
사고 사진 Bogie 레일에서 탈락된 Bogie 현황
