(15-007) ○○터널 발파사고

공사명	○○-○○간 도로 확·포장공사(3공구)		
사고일시	2015년 05월 07일(목) 14:19분경	기상상태	맑음
소재지	강원도 철원군 갈말읍	사고 종류	폭발
구조물 손상	-	인적피해	사망 1명
장비 손실	-	안전관리계획서 수립 대상 여부	해당(), 해당없음(○)

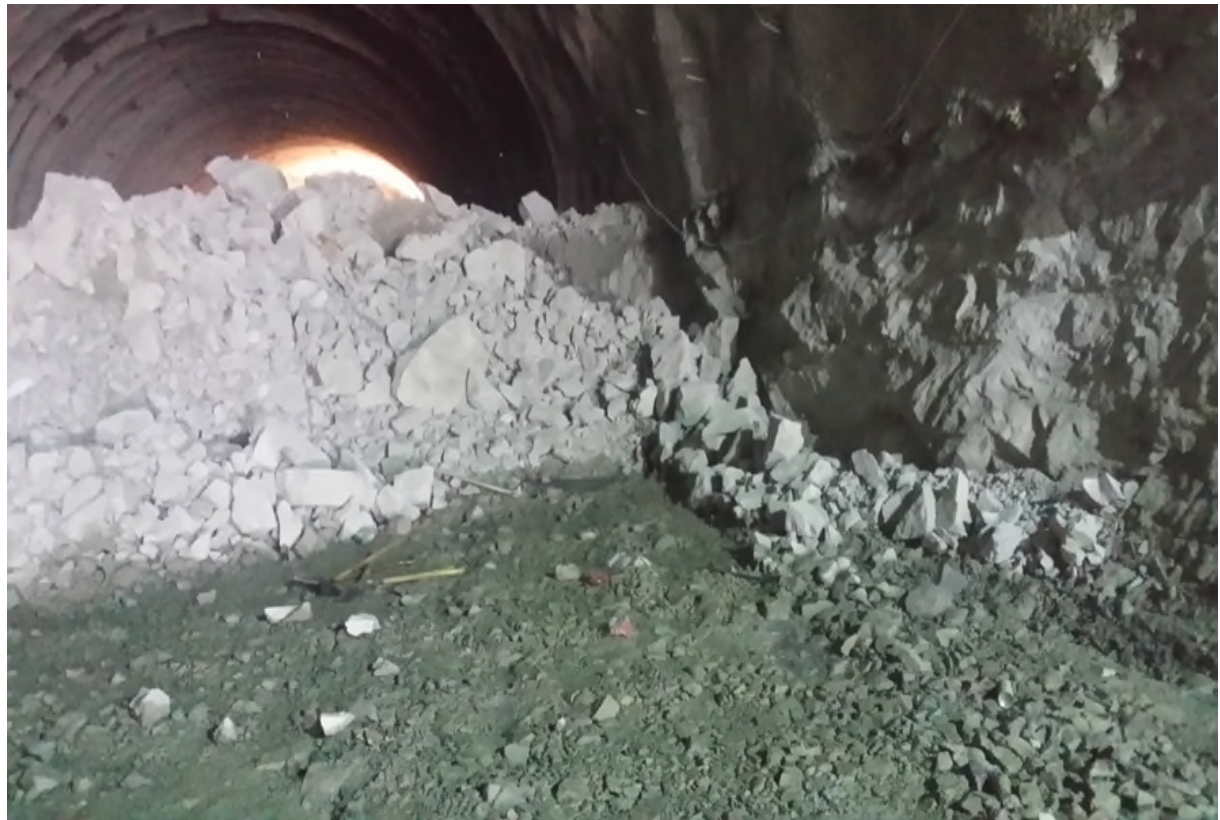
사고 사진

사고개요	<p>① 공사개요</p> <ul style="list-style-type: none"> ○ 공사종류: 도로터널(군도 2차선) ○ 규모: 연장 150m, 폭 10m, 높이 6.3m <p>② 사고경위</p> <ul style="list-style-type: none"> ○ 발파작업 전 터널 갱구부 주변의 통제를 하였으나, 발파구역에 진입한 차량에서 주민이 내려 터널 내부로 들어간 것을 확인하지 못하고 발파를 시행하여 사고 발생. <p>③ 사고원인</p> <ul style="list-style-type: none"> ○ 발파책임자는 주변의 대피상황을 최종적으로 점검하여야 하며, 타 경로의 접근을 방지하기 위한 안전대책을 수립하여야 하나 미준수.
------	--

사고현장

재발방지 대책	<ul style="list-style-type: none"> ○ 계약상대자는 발파를 시행하기 전에 이미 설치된 지보재 및 계측기에 대한 방호를 철저히 하여 손상을 입지 않도록 하여야 한다. ○ 발파책임자는 작업원의 대피상황을 최종적으로 점검하여야 하며, 횡갱 등이 있는 경우에는 타 경로로 작업원이 접근하지 않도록 각 방향의 안전대책을 수립하여야 한다. ○ 안전사고에 대비하여 적당한 시간이 경과한 후에 막장에 접근토록 하여야 하며, 불발 장약공 및 잔류폭약의 유무를 점검하고 잔류폭약의 제거 등 필요한 조치를 취하여야 한다. ○ 발파 시 모든 작업원 및 주변 주민에게 발파를 알리는 사이렌 경보를 하여야 하며, 필요 시 주민대피·교통통제·가축대피 등을 실시하여야 한다.
---------	--
