(15-021) ○○ 가스배관 굴착비탈면 붕괴사고

공사명	○○번지 본관 및 공급관공사		
사고일시	2015년 11월 18일(수) 17:14분경	기상상태	비
소재지	충남 아산시 탕정면	사고 종류	붕괴
구조물 손실	-	인적피해	사망 1명
장비 손실	-	안전관리계획서 수립 대상 여부	해당(), 해당없음(○)

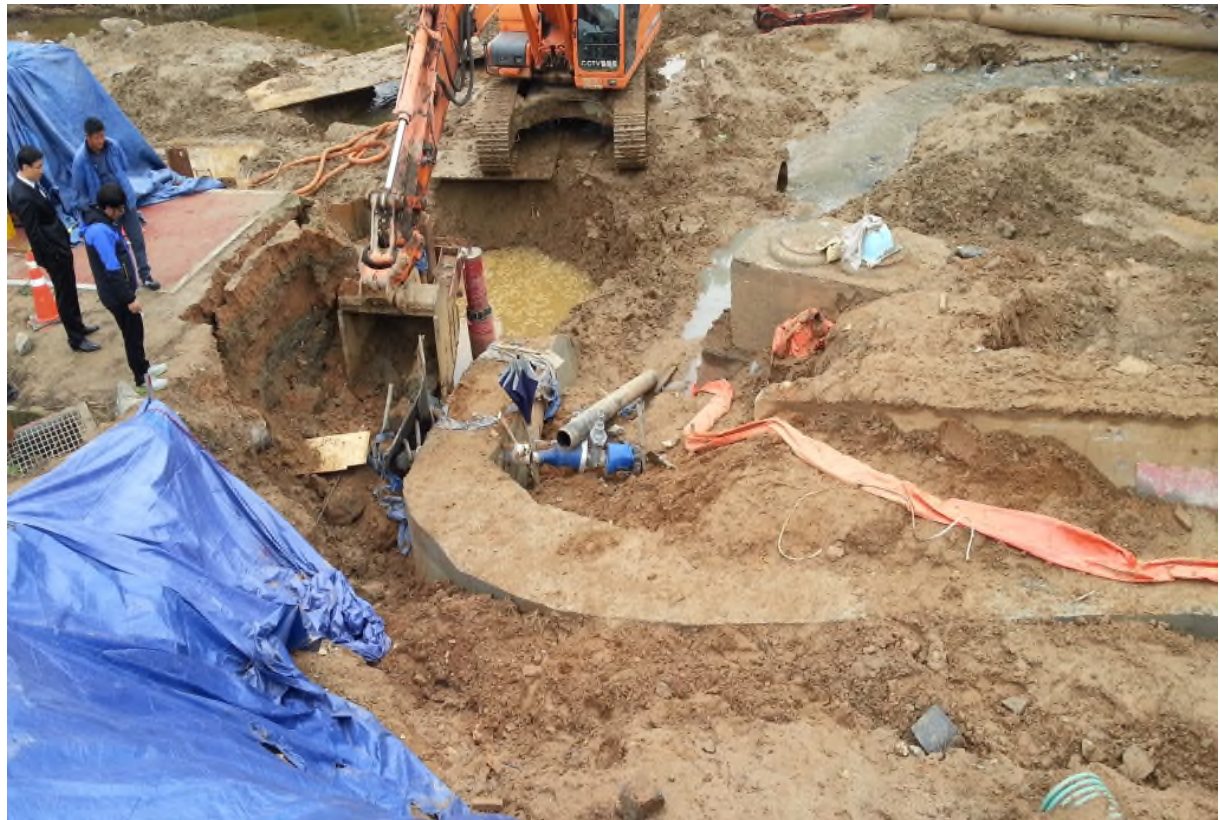
사고 사진

사고개요	<p>① 공사개요</p> <ul style="list-style-type: none"> ○ 공사종류: 옹벽 및 절토사면 ○ 규모: 공사연장 1,329m <p>② 사고경위</p> <ul style="list-style-type: none"> ○ 중부도시가스의 가스관 매설을 위해 시공사 소속 근로자가 굴착면 바닥 정리를 하던 중 우측 굴착 비탈면(높이 약 2.5~3.0m)이 붕괴되어 근로자 1명이 매몰되어 사망. <p>③ 사고원인</p> <ul style="list-style-type: none"> ○ 붕괴된 지반이 하천정비공사를 위해 성토한 연약지반으로 붕괴 인접부까지는 시트파일이 시공되어 있으나, 사고부위는 토류벽설치 등 비탈면 안전확보 조치를 하지 않고 굴착작업을 하였으며, 최근 잦은 강우로 지반이 연약하여졌음에도 이를 고려한 지반상태 파악 등 안전조치를 하지 않아 발생한 사고로 추정됨.
------	--

사고현장 전경

재발방지 대책	<ul style="list-style-type: none"> ○ 굴착은 계획된 순서에 의해 작업을 실시하여야 한다. ○ 지반의 종류에 따라 굴착면의 기울기를 준수하여야 한다. ○ 굴착토사나 자재 등을 경사면 및 굴착부 배면에 쌓아두어서는 안된다. ○ 토사 붕괴의 발생을 예방하기 위하여 다음 사항을 점검하여야 하며, 점검시기는 작업 전·중·후, 비온 후 인접 작업구역에서 발파한 경우에 실시하여야 한다. ○ 토사지반으로서 흙막이지보공을 설치하지 않는 경우 굴착 깊이는 1.5m 이하로 하여야 한다.
---------	--

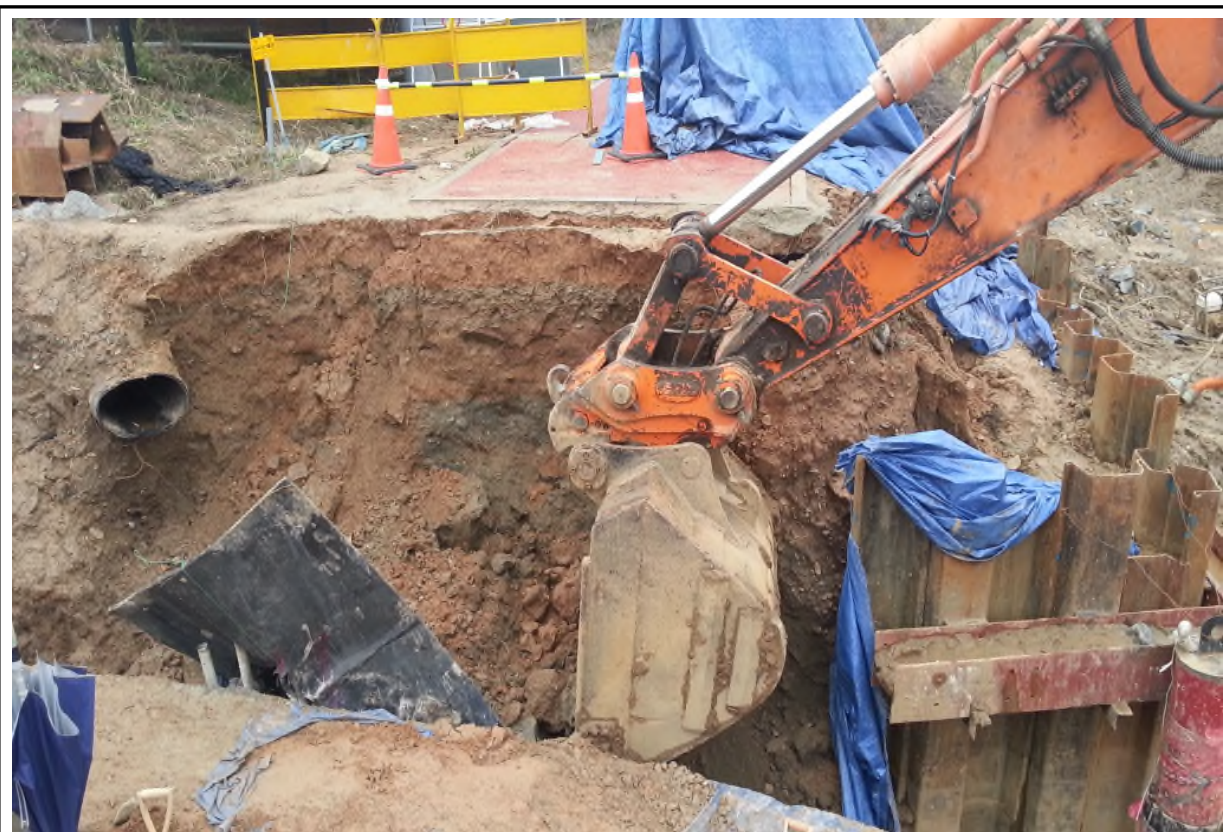
사고 사진

사고현장

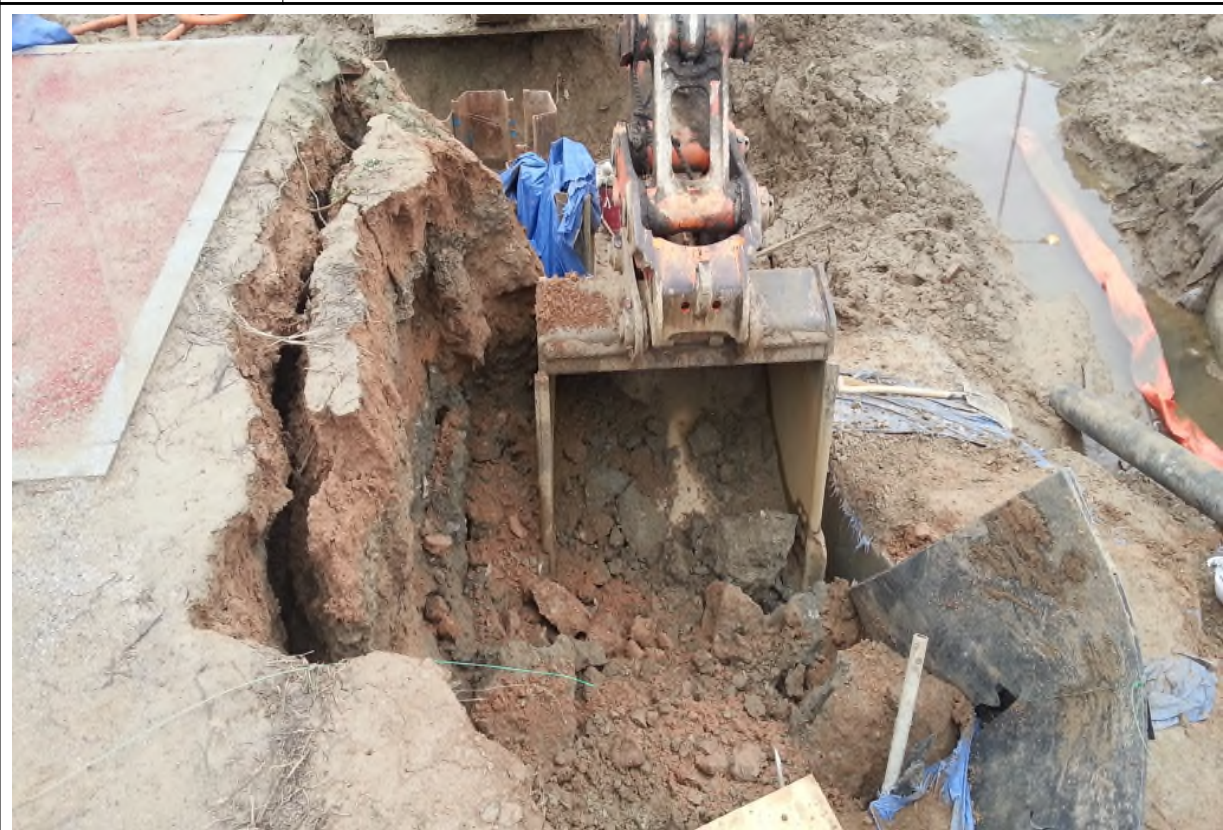
사고 사진

사고현장
