## (15-014) ○○ 복합건물 신축공사 타워크레인 전도사고

공사명	○○동 복합건물 신축공사		
사고일시	2015년 09월 16일(수) 14:30분경	기상상태	맑음
소재지	인천시 부평구 부평동	사고 종류	전도
구조물 손실	-	인적피해	중상 1명, 경상 2명
장비 손실	타워크레인, 이동식크레인	안전관리계획서 수립 대상 여부	해당( ○ ), 해당없음( )

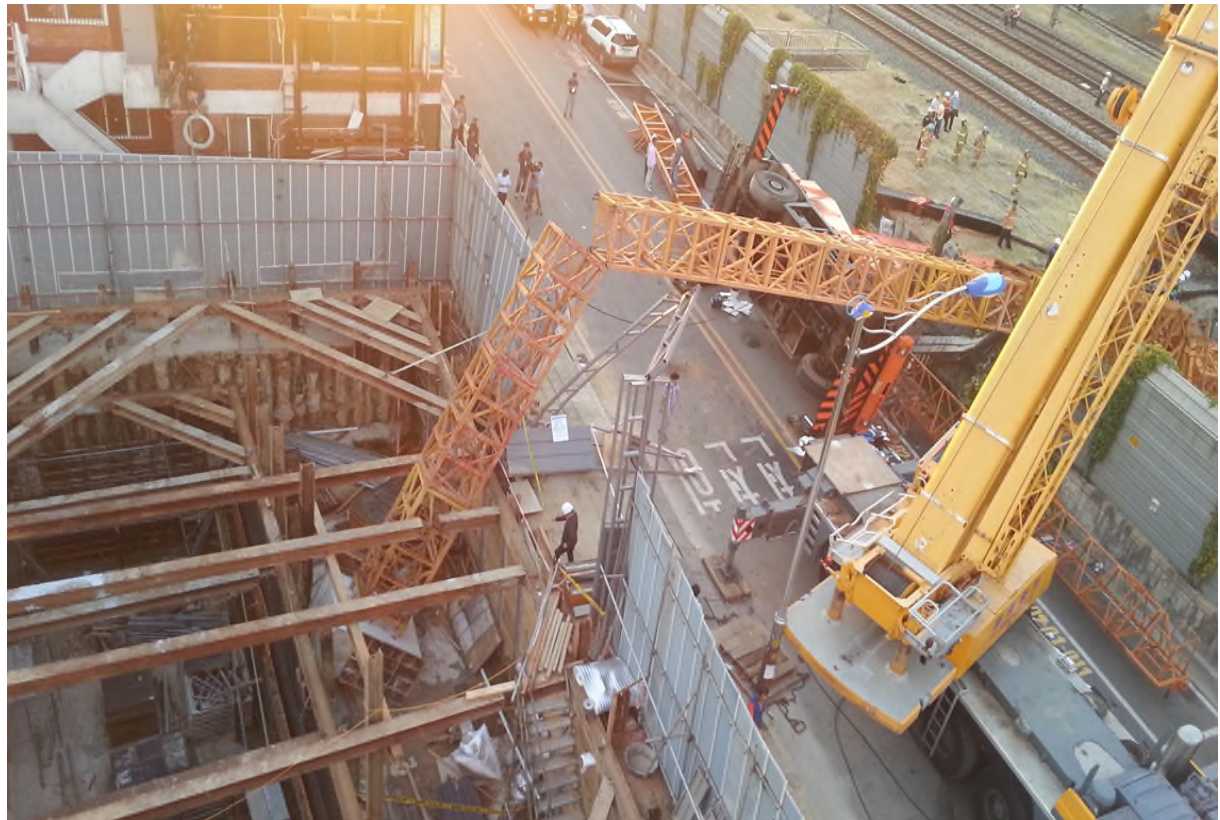
사고 사진

사고현장 전경

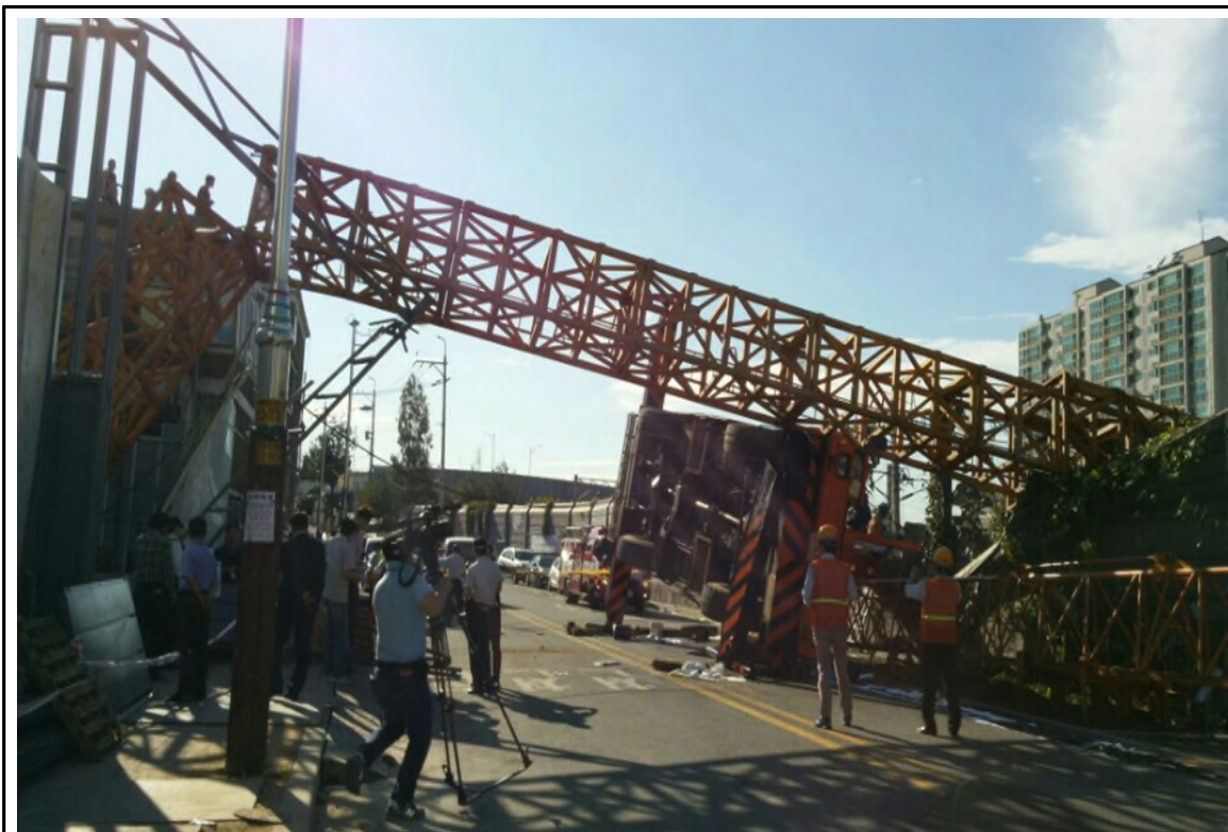
사고 사진

사고현장

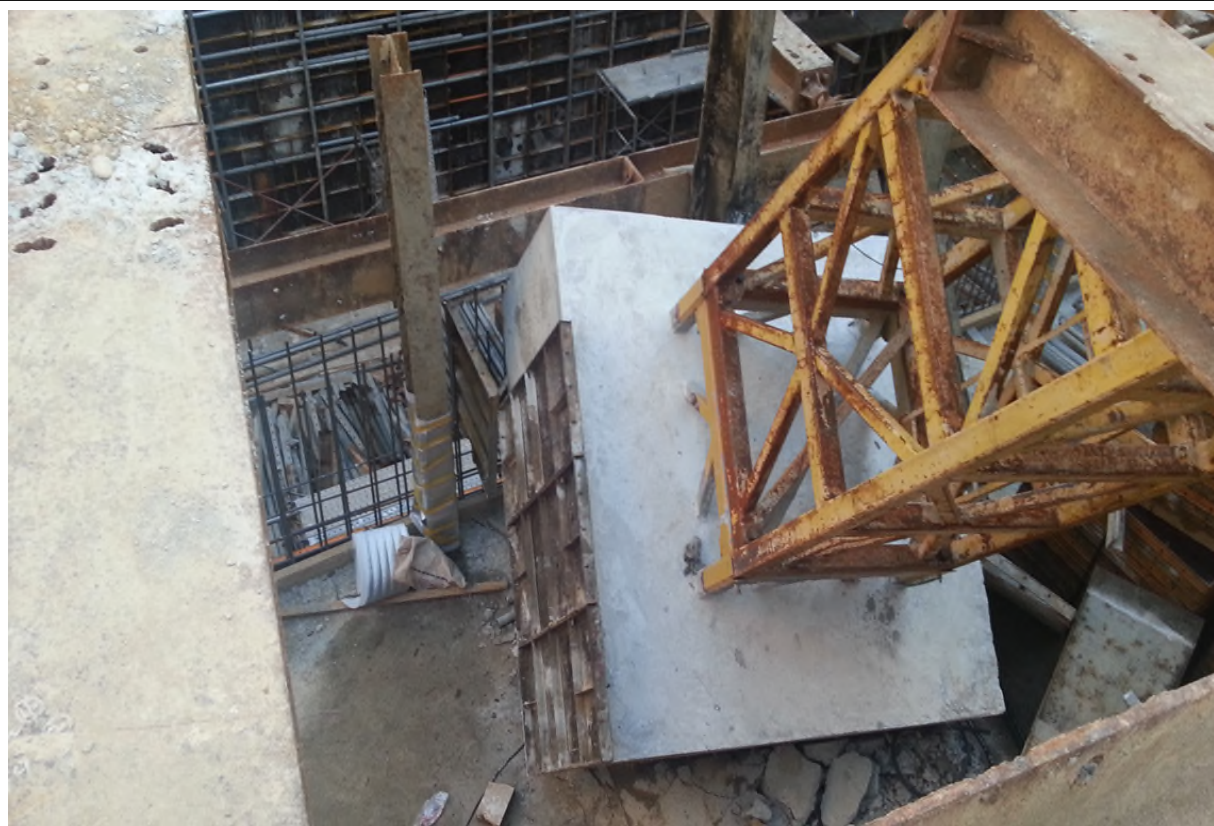
사고 사진

사고현장
